Scheiden

„Hohe Tannen“, nördl. angrenzende Außengebietsentwässerung

Situation „Hohe Tannen“ und nördlich angrenzendes Außengebiet

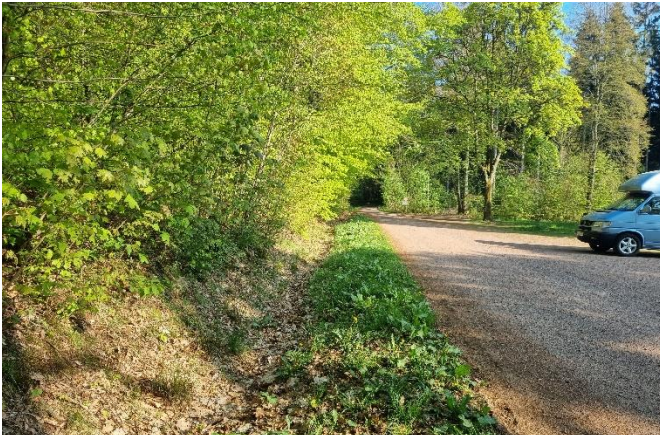
Wegeseitiger Entwässerungsgraben, Blick nach Norden

In nördlicher Verlängerung der Straße „Hohe Tannen“ befindet sich ein wegeseitiger Entwässerungsgraben, über welchen die seitlich angrenzenden Waldflächen entwässert werden und der in Ortsrandlage, auf Höhe des Friedhofs verrohrt. Bei einem stärkeren Regenereignis war das Einlassbauwerk überlastet, wurde überströmt und der Abfluss wurde dem Gefälle nach in den Siedlungsbereich eingetragen und floss bis auf Höhe „Wagnerbruch“ oberflächlich ab. Neben den Ausnahmen der Grundstücke „Hohe Tannen 21“ und „Wagnerbruch 11“ gingen keine weiteren Schadensberichte ein.

Das Einlassbauwerk (in Verlängerung „Hohe Tannen“) ist baulich zu ertüchtigen, um die Wasseraufnahme auch bei stärkerer Belastung und Materialtransport aus dem Außengebiet zu verbessern. In diesem Zusammenhang gilt es auch den wegeseitigen Entwässerungsgraben zu reprofiliere, um die ordnungsgemäße Abflusskapazität wiederherzustellen und die Wasserführung in die Verrohrung zu

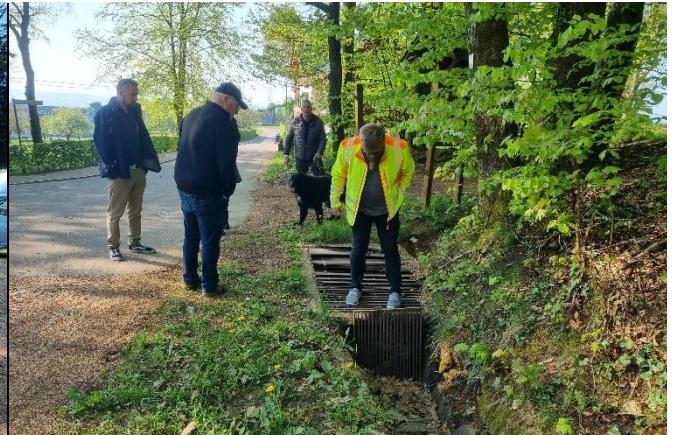
Einlassbauwerk, Blick nach Süden

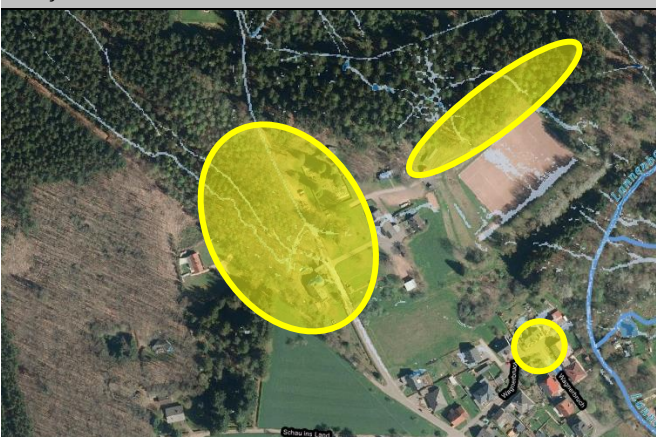
Fanggraben im Wald, nordöstlich des Sportplatzgeländes

Ziel Neben der Umsetzung der Maßnahme zur Fremdwasserentflechtung soll, um das innerörtliche Einlassbauwerk und den Kanal weiter zu entlasten, die Wasserrückhaltung durch entsprechende Maßnahmen im Forst verbessert werden. Im Rahmen der Umsetzung zur Fremdwasserentflechtung sollte eine (Not-) Entlastung der Außengebietsentwässerung in den Fanggraben am Sportplatz geprüft werden.

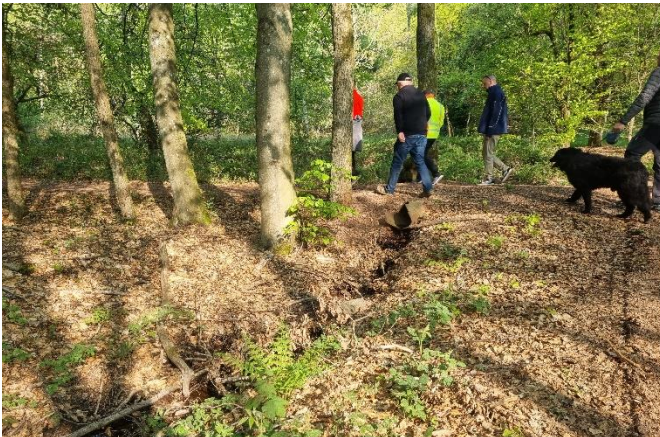
Ableitung aus Lannenbach nach Osten

Situation Nordwestlich von Scheiden, oberhalb der Bärenfelsweiheranlage an der L 373, teilt sich der Lauf des Lannebaches in zwei Gräben: einer passiert im Hauptschluss den unterliegenden Weiher und die Landesstraße und der andere verläuft entlang eines Waldweges, welcher in Richtung Scheiden führt. Am Wegedurchlass östlich des Sportplatzes, wird bei Überlastung der Verrohrung ein Teil des Abflusses in südöstliche Richtung abgeleitet.

Seitens der Gemeinde ist eine Entflechtung der Grabenentwässerung des Lannenbaches zu prüfen, um die Hauptlast des Abflusses bereits auf Höhe der ersten außerörtlichen Notentlastung nach Osten abzuleiten und die Überlastung des nachfolgenden, innerörtlichen Fließabschnitts zu vermeiden. Eine solche Maßnahme ist u.a. vor dem Hintergrund der ökologischen Verträglichkeit sowie der technischen und wirtschaftlichen Machbarkeit zu untersuchen. Eine weitere Bedingung hierfür wäre die Erfassung der örtlichen Straßendurchlässe bzw. deren regelmäßige Unterhaltung, um den Abfluss weiter nach Osten in den Taleinschnitt des Lannenbaches zu leiten.

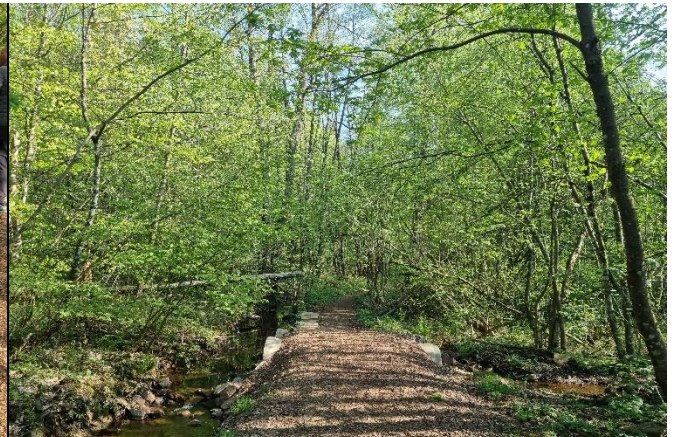
Weitere Ableitung aus Lannenbach nach Osten

Im nachfolgenden Fließabschnitt erfolgt eine weitere Notentlastung nach Osten. Diese wird über ein Privatgrundstück geleitet. Laut Aussagen des Flächeneigentümers steht auf dem Grundstück nahezu ganzjährig Wasser, das Gelände ist durch die Ableitung stark vernässt und versumpft zunehmend. Die weitere ordnungsgemäße Entwässerung soll Berichten zufolge über einen Straßendurchlass an der Landesstraße erfolgen, über den der Abfluss weiter in den Taleinschnitt des zweiten Gewässerlaufs des Lannebaches geleitet werden soll. Es ist jedoch unklar, wo sich dieser befindet. Entsprechend ist davon auszugehen, dass dieser nicht mehr funktioniert.

Ziel Zur Wiederherstellung einer funktionierenden /Not-) Entlastung ist seitens des LfS (konkret: die Straßenmeisterei Merzig) als unterhaltungszuständige Behörde der Straßendurchlass an der L 373 zu sichern. Die dauerhaft ausbleibende Unterhaltungslast lässt darauf schließen, dass der Durchlass über keine offizielle Bauwerksnummer verfügt, sodass der Zustand der Anlage sowie die Verantwortlichkeit unbekannt ist. In diesem Zusammenhang gilt es dauerhaft eine Zugänglichkeit zum Durchlassbauwerk auf dem Privatgrundstück herzustellen, um die notwendigen Unterhaltungsmaßnahmen regelmäßig durchführen zu können.

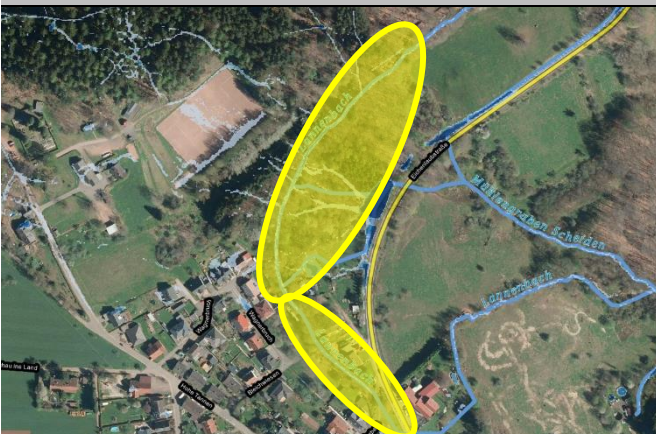
Im nachfolgenden Fließabschnitt verläuft das Gewässer zwischen der Bebauung „Wagnerbruch“ und der Scheidener Straße und verrohrt an der Straße „Am Hüttenberg“. Der Gewässerabschnitt vor dem Einlass in die Verrohrung weist eine geringe Sohlentiefe auf, der parallel verlaufende Weg liegt nur leicht erhöht, woraus ein erhöhtes Gefahrenpotenzial für die Anliegerbebauung der Scheidener Straße resultiert.

Innerörtlicher Fließabschnitt entlang der Scheidener Str.

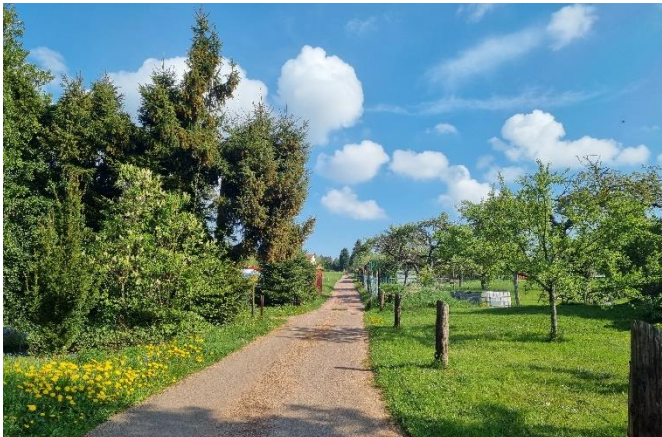
Wirtschaftsweg, Blickrichtung „Schau ins Land“

Situation Bei einem Regenereignis kam es über einen Wirtschaftsweg zwischen der Straße „Schau ins Land“ und der Scheidener Straße zu einem erheblichen Oberflächenabfluss, der über die Scheidener Straße auf das Grundstück bzw. in die Garage „Scheidener Straße 7, abfloss. Der Weg wurde infolgedessen großflächig ausgespült und der Schotterbelag abgetragen, sodass die Leistungsfähigkeit der örtlichen Einlassroste zusätzlich herabgesetzt wurde.

Ziel Bei Bedarf, bzw. sollte der Bereich sich nochmals als abflusskritisch erweisen, soll der Weg mit Spurplatten befestigt und einem mittigen Grünstreifen angelegt werden, um den Abtrag von Schotter langfristig zu vermeiden und den Abfluss verbessert zu bremsen.

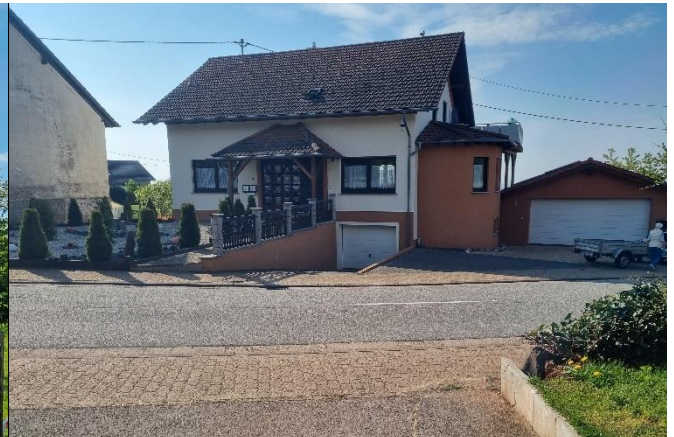
Betroffenes Objekt der Scheidener Straße

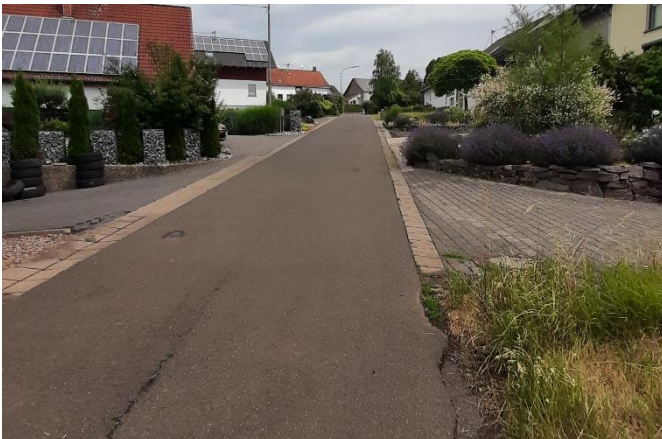
Straße „Sonnennhang“; Blick nach Norden

Situation Eine weitere Problemlage aufgrund von oberflächlich weitergeleiteten Abflusskonzentrationen befindet sich im Bereich der Straße „Sonnennhang“. Der in der Scheidener Straße konzentrierte Abfluss wird hier nach Süden weitergeleitet und aufgrund des Dachprofils auf die ansässigen Anliegergrundstücke geleitet.

Ziel Bei künftigen Straßenbau- und Kanalerneuerungsmaßnahmen in der Straße „Sonnennhang“ ist die Gefährdung durch konzentrierten Oberflächenabfluss bei Starkregen baulich zu berücksichtigen und die Wasserführung im Straßenraum zu verbessern. Durch Anlage der Straße in einem negativen Dachprofil kann der Abfluss mittig geführt und schadarm in südliche Richtung weitergeleitet werden.

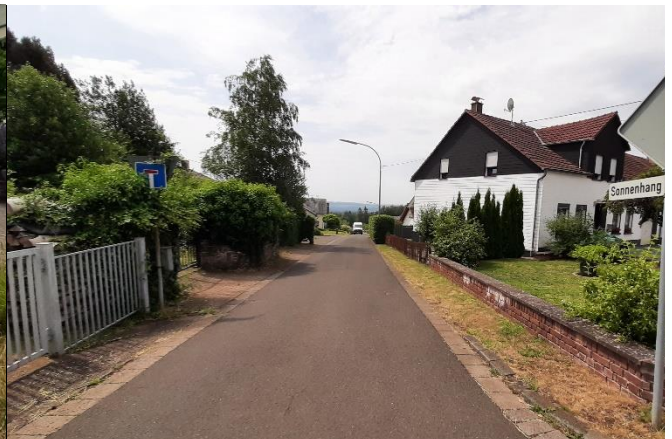
Straße „Sonnennhang“; Blick nach Süden
