Ortsteil Medelsheim

Medelsheim

Kapellenstraße/ Burgstraße/ St. Martin-Straße

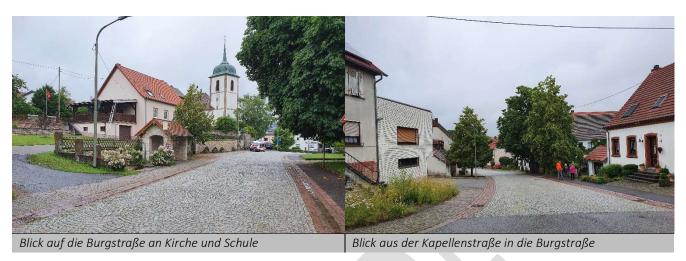
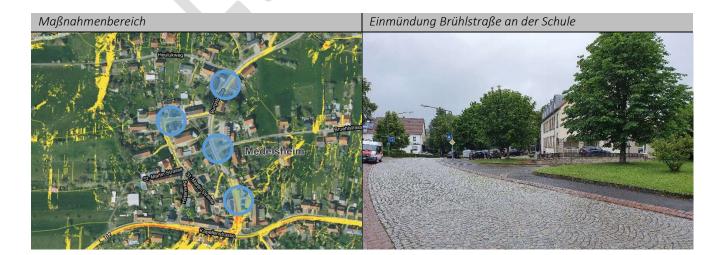
Zuletzt am 21. Juni 2021 kam es in der Burgstraße und der Brühlstraße zu breitem Oberflächenabfluss nach Starkregen. ausgehend von der L 102 (Kapellenstraße). Seit Erneuerung der Burgstraße ist die Wasserführung angeblich schlechter, da die Bordsteine entfernt wurden und der Ausbau barrierefrei erfolgte. Die Straßenabläufe sind suboptimal und für den Bedarf nicht passend.

In der Burgstraße war das Objekt Nr. 8 von drei Seiten betroffen, noch ohne dass Wasser in Haus oder Keller eingedrungen ist. Weitere gefährdete Objekte in der Burgstraße sind Nr. 7 (Garage), Nr. 6, 4 und 2 (jeweils Garage). Am Objekt Nr. 4 ist zusätzlich die tieferliegende Hoffläche gefährdet. Durch Aufpflastern/ Überhöhen der Einfahrt könnte hier das Wasser auf der Burgstraße gehalten werden. Auch entlang der St.-Martin-Straße fließt Wasser im Straßenraum ab und in der Kurve hinter der Kirche auf die Bebauung zu. Die von Oberflächenwasser der Straße gefährdeten Anlieger müssen sich in Eigenvorsorge gegen Wassereintritt schützen, ebenso ist die Sicherung gegen Kanalrückstau zu überprüfen.

Die Roste der Einlassschächte in der erneuerten Burgstraße sind nicht optimal aufnahmefähig und führten bei Starkregen dazu, dass das Wasser trotz Kanalkapazität drüber hinweg floss. Die Gemeinde prüft bereits die Verbesserung der Einlassroste, um die Aufnahmefähigkeit der Einlässe zu verbessern (bspw. durch Bergroste). Bei zukünftiger Erneuerung der Burgstraße sollte die Straße als Notabflussweg ausgebaut werden, etwa durch Anlage einer Mittelrinne. Zudem sollten mehr Einläufe in kürzeren Abständen eingebaut werden, angepasst an die Kanalkapazität.

Maßnahmen	Zuständigkeit	Umsetzung
Prüfung einer Veränderung/ Optimierung der Roste an den Einlassschächten	Gemeinde	In Umsetzg.
Überprüfung und Sicherstellung der Eigenvorsorge gegen Kanalrückstau und Oberflächenabfluss durch Starkregen: Kapellenstraße, Burgstraße, St. Martin-Straße	Anlieger	kurzfristig
Überprüfung und Sicherstellung der Eigenvorsorge im Bereich der Grundschule	Gemeinde	kurzfristig
Erhalt der Grünlandnutzung auf den Flächen südlich der Kapellenstraße, oberhalb der Bebauung, erosionsschonende Bodennutzung	Flächennutzer	dauerhaft

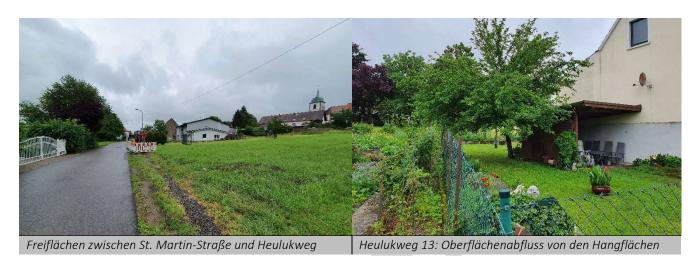
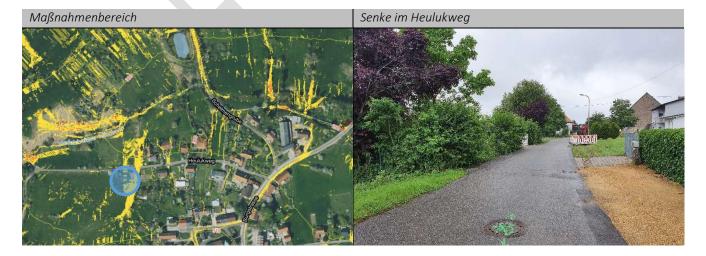
Medelsheim Heulukweg

Im Heulukweg sammelt sich bei Regenfällen oft Wasser auf der Straße, die Konzentrationsbereiche decken sich mit denen in den Gefahrenkarten. Das Wasser fließt dann ohne Schäden in Richtung Bachtal ab, Gebäude waren im vorderen und mittleren Bereich der Straße noch nicht betroffen. Gefährdungspotenziale sind vorwiegend im Bereich der tieferliegenden Garage von Haus Nr. 8 (noch nicht betroffen) und bei Haus Nr. 13 am Ende der Straße gegeben. Die Gefahrenkarten zeigen die Abflusskonzentrationen aus den Hangflächen hinter dem Grundstück, das Gebäude war im Keller betroffen, die Wohnräume liegen höher.

Ziel Maßnahmen liegen hier im Bereich der Eigenvorsorge: Durch Einschneiden der Grundstücksmauer am Garten könnte das Wasser gezielt auf das Grundstück geleitet werden, auf dem dann der Notabflussweg vormodelliert würde, sodass es schadarm am Schuppen vorbei abfließen kann. Bei Veränderung oder Erneuerung der gesamten Straße sollte zur Berücksichtigung der Starkregenvorsorge das Quergefälle an den zum Tal hin unbebauten Flächen noch verstärkt werden, damit das Wasser dort breitflächig zum Bach hin abfließen kann.

Maßnahmen	Zuständigkeit	Umsetzung
Berücksichtigung der Starkregenvorsorge, Anpassung des Quergefälles bei	Gemeinde	langfristig
zukünftigem Straßenausbau		
Herstellung des Notabflussweges auf dem Grundstück Nr. 13	Grundstückseigentümer	mittelfristig
Überprüfung der Eigenvorsorge gegen Kanalrückstau und	Anlieger	kurzfristig
Oberflächenabfluss durch Starkregen

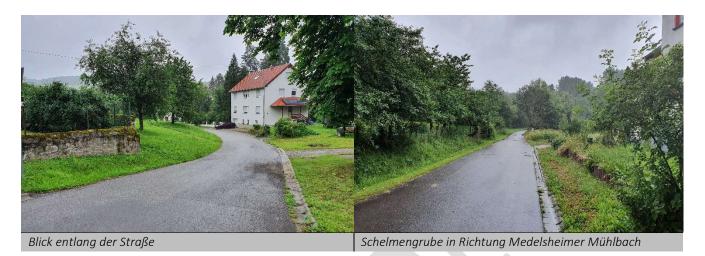
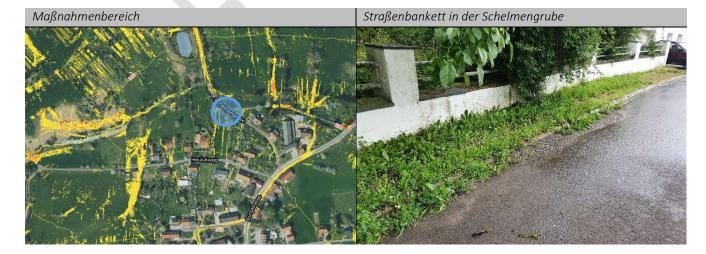
Medelsheim Schelmengrube

Situation Von der Burgstraße kommt es auch zu einem Teilabfluss in die Straße "Schelmengrube", gefährdet sind dann die Garagen der beiden Gebäude Nr. 1 und Nr. 2.

Im weiteren Verlauf des Wegs liegen Pumpensteuerung und Zählerschrank des Pumpwerks der Gemeinde. Diese waren bislang nicht betroffen und liegen nicht unmittelbar am Medelsheimer Mühlbach. Eine Überprüfung auf Ausfallgefährdung durch Hochwasser und Starkregen ist dennoch notwendig.

Ziel Durch das Abschälen der Bankette soll die Wasserführung in der Straße verbessert werden, sodass das Wasser entlang der Straße zum Bach hin abfließt.

Maßnahmen	Zuständigkeit	Umsetzung
Prüfung und Sicherung der kritischen Infrastruktur: Pumpensteuerung und	Pfalzwerke/	kurzfristig
Zählerschrank	Gemeinde	
Abschälen der Bankette in der Straße "Schelmengrube"	Gemeinde	wiederkehrend
Überprüfung der Eigenvorsorge gegen Kanalrückstau und Oberflächenabfluss	Anlieger	kurzfristig
durch Starkregen sowie Hochwasser des Medelsheimer Mühlbaches:

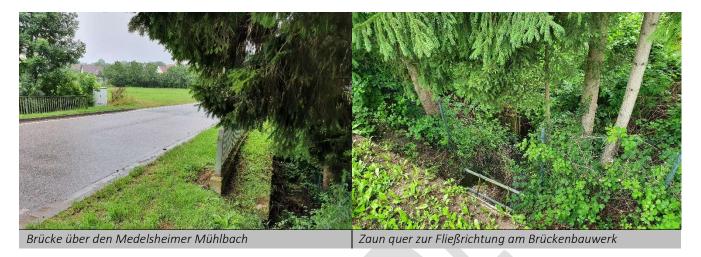
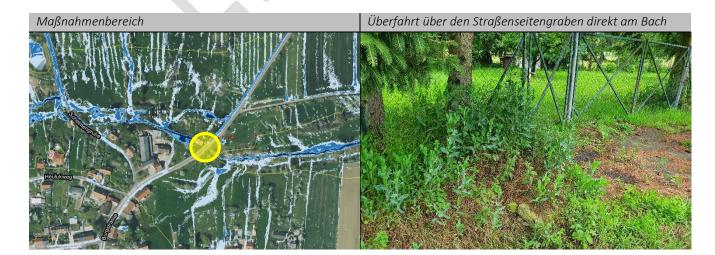
Medelsheimer Mühlbach/ Brücke Burgstraße

Der Medelsheimer Mühlbach fließt nördlich der Ortslage Medelsheim in östlicher Richtung bis zur Mündung in die Bickenalb. Der Bach quert die Burgstraße nördlich der Anwesen Burgstraße 1. Vor dem Brückenbauwerk wird der Straßenseitengraben unter einer Grundstückszufahrt hindurch in den Bach geleitet. Durch Überstau am Seitengraben an der Grundstückszufahrt kommt es bei stärkerem Regen zu einer Überschwemmung der Fahrbahn und entsprechenden Feuerwehreinsätzen.

An der östlichen Seite des Brückenbauwerks befindet sich die Pumpensteuerung des EVS Pumpwerks, die bei Übertreten des Baches an der Brücke gefährdet ist. Die Sicherheit bei Hochwasserführung des Baches soll überprüft werden.

Ziel Zuständig für das Freihalten des Grabens an der Überfahrt und des Rohres ist der Grundstückseigentümer. Eine Verbesserung ließe sich erreichen durch Vergrößerung des Rohrquerschnitts oder durch Anlegen einer Mulde vor der Überfahrt als Notabfluss. Alternativ kann das Rohr auch durch eine komplette Pflastermulde (als Art einer Furt) ersetzt werden. Über dem Gewässer vor der Brücke besteht ein Zaun quer zur Fließrichtung, der den Abfluss behindert und Rückstau verursachen kann. Der Zaun sollte im Gewässerbereich eingeschnitten/ geöffnet werden.

An den beiden Einlaufschächten an der Brücke soll der Bordstein abgesenkt werden, dass das Wasser in den Bach abfließen kann, wenn die Einläufe zu oder voll sind. Der Abflussweg zum Bach ist dabei gegen Erosion und Ausspülung zu sichern, bspw. mit Blechen (kein Beton).

Maßnahmen	Zuständigkeit	Umsetzung
Herstellung eines Notablaufs von den Einlaufschächten zum Bach	Gemeinde	mittelfristig
Öffnung des Zauns quer zur Fließrichtung, Herstellung einer Notentlastung an der Grundstückszufahrt	Grundstücks- eigentümer	mittelfristig
Überprüfung und Sicherung der kritischen Infrastruktur an der Brücke	Gemeinde	kurzfristig
Überprüfung der Eigenvorsorge gegen Kanalrückstau und Oberflächenabfluss durch Starkregen sowie Hochwasser des Medelsheimer Mühlbaches: Burgstraße	Anlieger	kurzfristig

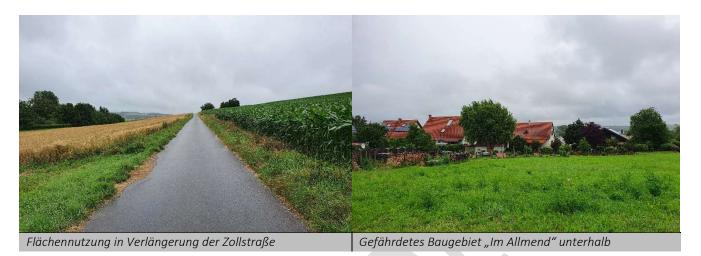
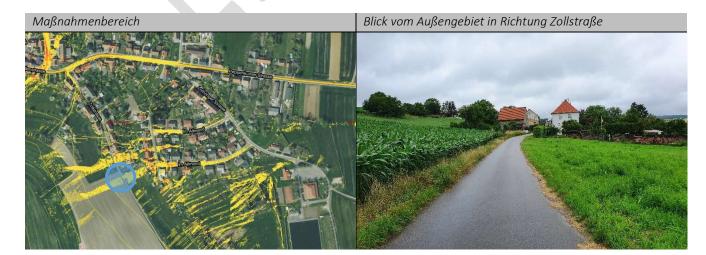
Medelsheim Zollstraße

Die Bebauung am südlichen Ende der Zollstraße und in besonderem Maße die Wohnbebauung "Im Allmend" sind durch Oberflächenabfluss nach Starkregen betroffen (siehe Gefahrenkarte). Die Betroffenheit wird im Ereignisfall deutlich verschärft, durch die Nutzung der landwirtschaftlichen Flächen mit erosionsanfälliger Reihenkultur (Mais). Erfahrungen mit wild abfließendem Oberflächenwasser und Bodenabtrag wurden bereits gemacht. Ein ehemals bestehender Graben entlang des Weges, unterhalb der Felder, ist nicht mehr existent.

Die Gefahrenkarte zeigt zwei wesentliche Abflussstränge bei Starkregen in die Wohnbebauung. Eine Anpassung der landwirtschaftlichen Flächennutzung und Bodenbearbeitung ist hier unbedingt zu empfehlen. Dies soll im gemeinsamen Gespräch zwischen Flächennutzer, Gemeinde und Planungsbüro erörtert und diskutiert werden. In aktueller Fruchtfolge (2021) wird Mais (Futtermais) angebaut. In Abstimmung mit dem Landwirt sollte erwirkt werden, dass kein Mais o.ä. Kulturen auf den exponierten Flächen angebaut werden oder zumindest die Bodenbearbeitung erosionsschonend (und bspw. mit Untersaat) erfolgt. Sinnvoll wäre außerdem die Anlage eines Grünstreifens zwischen den Feldern und dem Weg (ca. 10 m).

Ziel Die Einläufe am Graben sind nicht mehr sichtbar und müssen freigeschnitten werden, der Graben soll ertüchtigt und verlängert werden, soweit die Topographie dies hergibt. Zunächst soll seitens der Gemeinde geprüft werden, wie die Eigentumsverhältnisse und Flurstücksgrenzen sind, auf welchen Flächen der frühere Graben bestand und ob die landwirtschaftliche Nutzung sich bereits auf Flächen der Gemeinde ausgebreitet hat.

An der Unterseite des Weges sollen regelmäßig Bankette auf der gesamten Länge abgeschält werden, dass das Wasser vom Weg breitflächig in die Wiesen abfließen kann und nicht wie derzeit konzentriert an einer Stelle Richtung Baugebiet geführt wird.

Dies ist ebenfalls bei der Ertüchtigung des Grabens zu beachten, dass man nicht zwingend die gesamten Flächen im Graben gebündelt entwässert und dadurch am Tiefpunkt eine Konzentration zum Baugebiet schafft.

Die von Oberflächenabfluss betroffenen Objekte im Baugebiet "Im Allmend" sowie an der Zollstraße, müssen zusätzlich Maßnahmen der Eigenvorsorge gegen den Wassereintritt ins Gebäude prüfen und umsetzen, um sich zu schützen, da die Situation mit den vorgenannten Maßnahmen nicht gänzlich reduziert werden kann.

Maßnahmen	Zuständigkeit	Umsetzung
Anlage eines wegebegleitenden Grabens in Verlängerung der Zollstraße/	Gemeinde	kurzfristig
Ertüchtigung des ehemals bestehenden Grabens		
Klärung der Eigentumsverhältnisse und Flurstücksgrenzen zur Lage des	Gemeinde	kurzfristig
ursprünglichen Grabens		
Abschälen der Bankette unterseitig des Weges zur breitflächigen Ableitung des	Gemeinde	regelmäßig
Oberflächenwassers in die Wiesen		
Erörterungsgespräch mit dem Flächennutzer zu den Möglichkeiten einer	Gemeinde/	Sofort-
Anpassung der Flächennutzung an die Starkregen- und Erosionsgefahr	Flächennutzer/ ext.	maßnahme
	Fachbüro	
Anpassung der Flächennutzung und Bodenbearbeitung an die Starkregen- und	Flächennutzer	mittelfristig
Erosionsgefährdung: Minderung der Bodenerosion und des Bodenabtrags auf den		
dargestellten, besonders kritischen landwirtschaftlich genutzten Flächen durch		
eine starkregenangepasste Flächenbewirtschaftung:

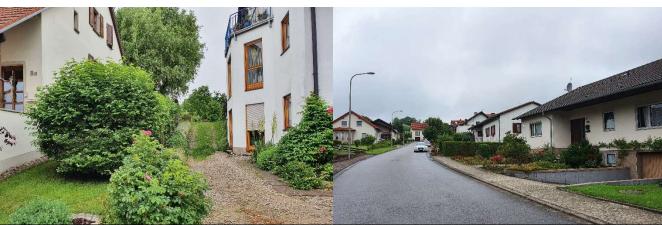
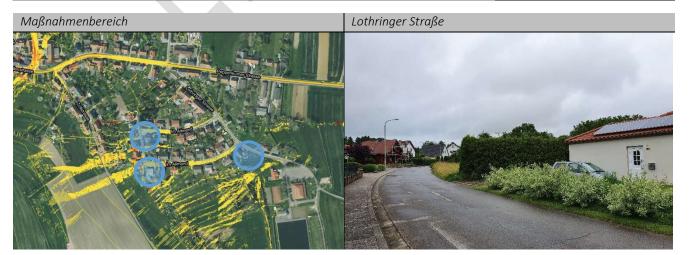
Im Allmend/ Lothringer Straße

Bereich von Starkregenabfluss zw. Gebäuden 8A und 8B

Bebauung "Im Allmend", Starkregenabfluss in Straße

Die Straßen "Im Allmend" und im Weiteren die Lothringer Straße sind durch Oberflächenabfluss nach Starkregen von den landwirtschaftlichen Flächen aus dem oberen Bereich und der Zollstraße betroffen (siehe Gefahrenkarten). Besonders gefährdet sind die Grundstücke und Gebäude unmittelbar unterhalb der Zollstraße und des Wirtschaftsweges in Verlängerung der Zollstraße. Zwischen den Gebäuden 8 A und 8 B läuft das Wasser in einer Rinne auf die Straße ab, am und auf dem Grundstück 8 A wurden bereits Maßnahmen getroffen, um das Wasser in die Straße abzuleiten. Dort kann es im breiten Straßenraum weitgehend schadarm abfließen. Je nach Niederschlagsmenge kann die Wasserführung in der Straße jedoch nicht ausreichen und das Wasser fließt in angrenzende Bereiche ab, etwa tieferliegende Garagen und Hauseingänge. Besonders gefährdet in der Straße sind dann: Nr. 11 (Kellerfenster/ Lichtschacht und Garage); Nr. 10, 17, 16, 19 (tieferliegende Garagen) und im Abflussbereich unterhalb die Objekte Lothringer Str. 19 und 19 A.

Ziel Ergänzend zu den für die landwirtschaftlichen Flächen an der Zollstraße beschriebenen Maßnahmen, ist die Eigenvorsorge durch die potenziellen Betroffenen zu prüfen und an die Gefährdungssituation gemäß der Starkregenkarten anzupassen. Bei zukünftigen Straßenbaumaßnahmen "Im Allmend" soll die Starkregenvorsorge und Notwasserführung im Straßenraum planerisch berücksichtigt und Möglichkeiten zur Verbesserung geprüft werden.

Maßnahmen	Zuständigkeit	Umsetzung
Verbesserung der Notwasserführung im Straßenraum bei zukünftigen Ausbauvorhaben	Gemeinde	langfristig
Sicherstellung der Eigenvorsorge gegen Kanalrückstau und Starkregenabfluss	Anlieger	kurzfristig

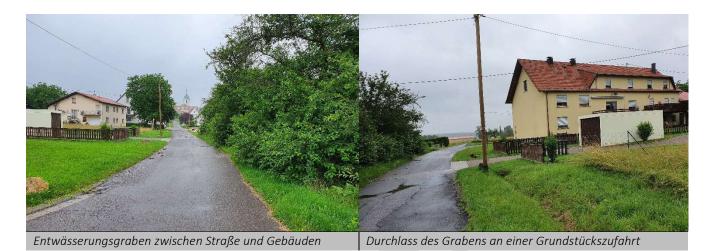
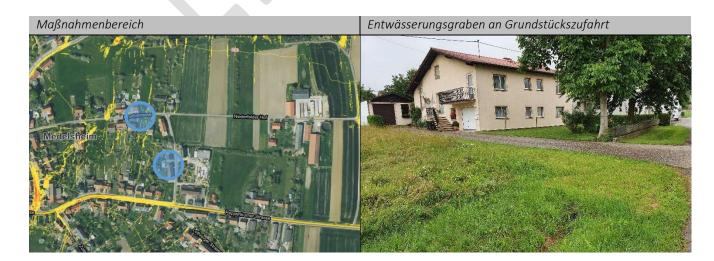
Medelsheim Brühlstraße

Die Brühlstraße wurde noch nicht endausgebaut, das Baugebiet besteht ohne Bebauungsplan, da es ein nach und nach gewachsenes Wohngebiet ist. Der angelegte Entwässerungsgraben liegt in der Unterhaltungslast de Gemeinde. An den Grundstückszufahrten bestehen Durchlässe, an denen es zu Rückstau und Überlastung bei Starkregen kommen kann, wodurch das Wasser in die angrenzenden Grundstücke einströmen kann.

Ziel Zur Sicherstellung einer ordnungsgemäßen Entwässerung sollen der Graben und die Durchlässe egelmäßig unterhalten werden. Beim Endausbau der Straße soll die Starkregenvorsorge planerisch berücksichtigt und auch die Notwasserführung im Straßenraum bzw. die Notwasserableitung in unbebaute Bereiche geprüft und hergestellt werden.

Maßnahmen	Zuständigkeit	Umsetzung
Berücksichtigung der Starkregenvorsorge und Notwasserführung beim Endausbau	Gemeinde	langfristig
der Straße		
Unterhaltung des Entwässerungsgrabens und der Durchlässe	Gemeinde	regelmäßig
Überprüfung der Eigenvorsorge gegen Kanalrückstau, Oberflächenabfluss durch	Anlieger	kurzfristig
Starkregen und Überstauen des Entwässerungsgrabens: Brühlstraße

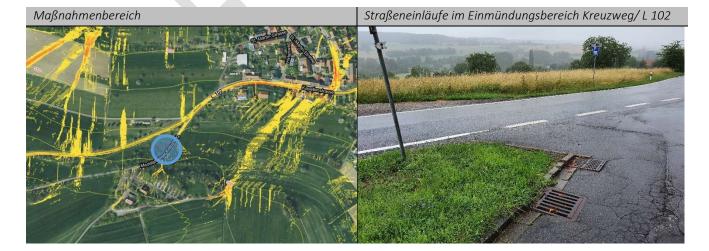
Medelsheim Kreuzweg/ L 102

Kreuzweg Richtung Friedhof, Entwässerungsrinne links

L 102 und straßenseitiger Entwässerungsgraben

Zur Entlastung der innerörtlichen Abflusssituation in der Burgstraße muss das Oberflächenwasser aus dem Bereich Kreuzweg und der L 102 aus dem Ort rausgehalten und der Abfluss in die Kapellenstraße unterbunden werden, indem das Wasser in das Tal des Medelsheimer Mühlbaches abgeschlagen wird. Die Flächen zwischen Landesstraße und Bachtal sind jedoch Privatparzellen, in die eine gezielte Einleitung nicht ohne Einverständnis erfolgen darf.

Um einen Notabflussweg für den Starkregenabfluss herstellen zu können, etwa durch Modellierung einer breitflächigen Entwässerungsmulde in den Wiesenflächen, muss zuvor eine Abstimmung mit den Flächeneigentümern erfolgen, ohne deren Einverständnis die Umsetzung nicht möglich ist.

Bei der Planung einer baulichen Herstellung des Notabflussweges muss geprüft werden, ob und inwieweit das Gefälle der Landesstraße angepasst werden muss. Sollten ohnehin zukünftig Baumaßnahmen an der Straße anstehen, sollen die Starkregenvorsorge und die Notwasserführung unbedingt planerisch berücksichtigt werden.

Maßnahmen	Zuständigkeit	Umsetzung
Prüfung zur Herstellung eines Notwasserweges aus dem Bereich Kreuzweg/ L 102	Gemeinde/	kurzfristig
in das Bachtal des Medelsheimer Mühlbaches, in Abstimmung mit den	Flächeneigentümer	
Flächeneigentümern		
Sicherung der Ausspülungen an der Straße links in Fahrtrichtung Ort, gegenüber	LfS	kurzfristig
der Einmündung des Kreuzweges
