Britten

## Seniorenzentrum Myosotis

Von-Boch-Straße/ Im Jungenwald/ Hundscheider Weg

Heisbornbach: Brittener Straße (L 374)

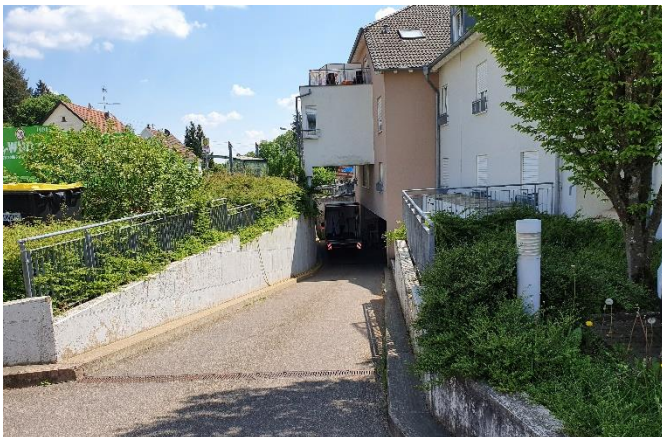
Zufahrt zum Kellergeschoss

Insgesamt sind bei der Ortsbegehung einige Stellen aufgefallen, an denen es bei Starkregen zu Wassereintritt in das Gebäude oder zu Abfluss auf das Gebäude kommen kann. Besonders betroffen sind die genannte Zufahrt sowie die große Lichtschächten mit Zugängen zum Untergeschoss, in dem sich u.a. die Küche befindet. Auch Notausgänge befinden sich in den potenziell betroffenen Bereichen, so bspw. der Notausgang für bettlägerige Patienten.

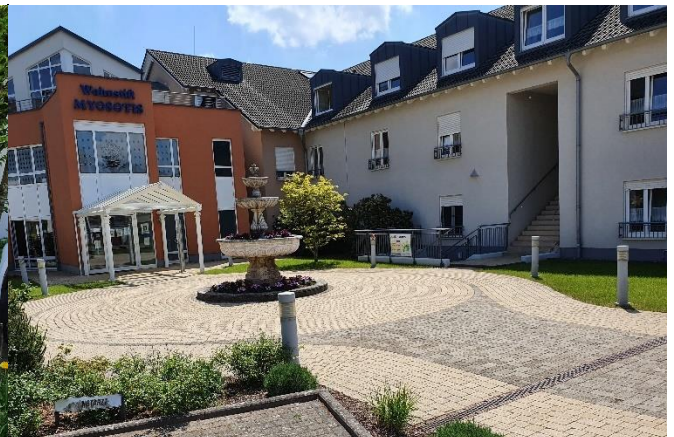
Eingangsbereich an der Straße „Im Jungenwald“

Eine Vermeidung des Oberflächenabflusses von der Straße „Im Jungenwald“ in den Eingangsbereich kann bspw. durch die Anlage eines Randstein oder durch eine Durchführung des Bordsteins erreicht werden, wodurch das Wasser entlang der Straße abgeleitet würde. , um Oberflächenabfluss zum Eingang zu vermeiden.

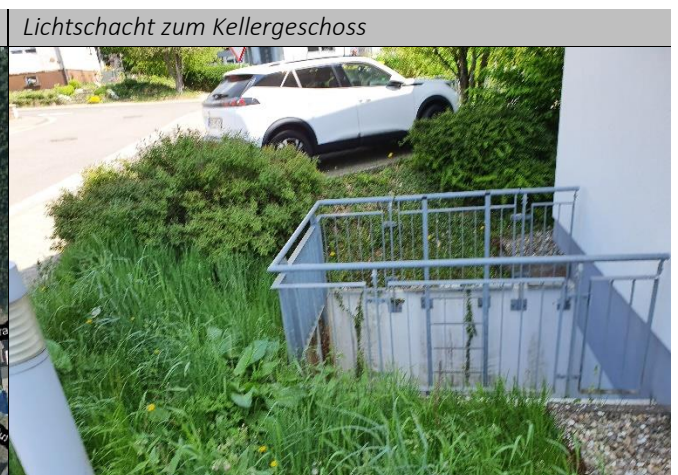
Lichtschacht zum Kellergeschoss

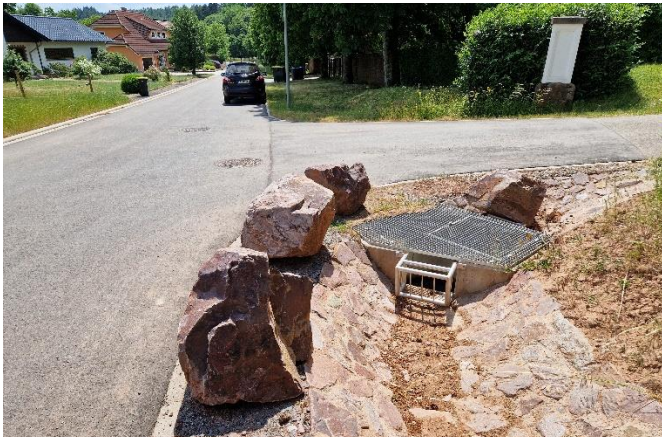
Neues Bauwerk an Kreuzung Von-Boch-Str./ Im Jungenwald

**Ziel** Die Entwässerungseinrichtungen – wie bspw. das neue Einlassbauwerk an der Kreuzung Von Boch-Str./ Im Jungenwald und die Entwässerungsgräben – müssen regelmäßig kontrolliert und unterhalten werden, um funktionsfähig und auch bei Starkregen aufnahmefähig zu bleiben, zumindest so lange bis die Kapazität des aufnehmenden Kanals erreicht ist.

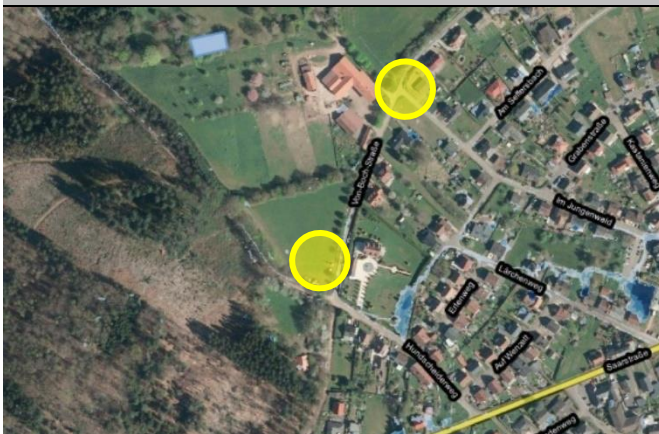
Bei Starkregen kommt es mitunter rasch zu einer Überlastung des Kanals und zu Oberflächenabfluss in die bzw. innerhalb der Bebauung. Hier sind ergänzend Eigenvorsorgemaßnahmen zu prüfen und ggf. umzusetzen, um sich gegen Wassereintritt zu schützen. Die Starkregengefahrenkarte zeigt Aufstaubereiche auf dem Grundstück Hundscheider Weg 10 (an der Grundstücksgrenze zum Lärchenweg) sowie in Privatgrundstücken am Lärchenweg.

Geländesenke auf Privatgrundstück am Lärchenweg

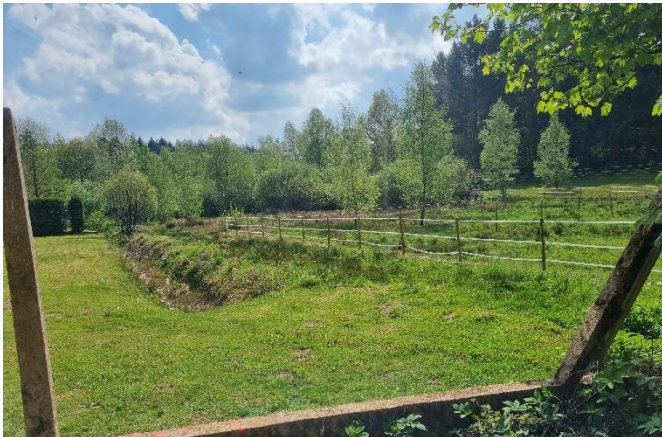
Heisbornbach unterhalb der Saarstraße

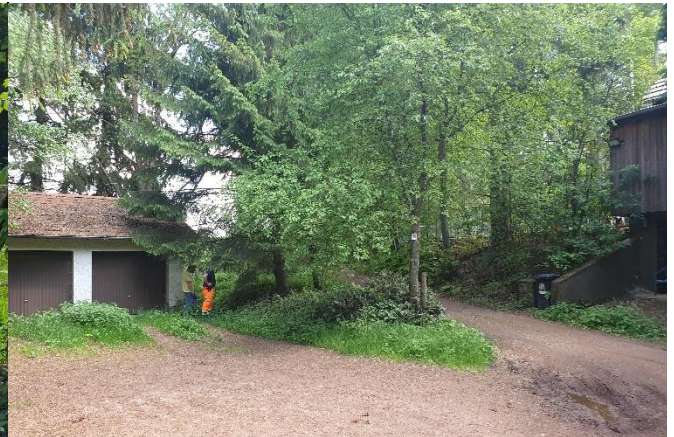
Bachverrohrung im Bereich Heisbornstraße 11 A

**Ziel** Weiter südöstlich quert der Bach erneut einen Weg, die Verlängerung der Heisbornstraße in der Zufahrt zum Anwesen Heisbornstraße 11 A. Hier ist bei Hochwasser und Übertreten des Baches am Durchlass die Garage gefährdet. Hier ist die Anlage einer Mulde als Notüberlauf über dem Durchlass

Maßnahmen	Zuständigkeit	Umsetzung
Anlage einer Notablaufmulde über dem Bachdurchlass, um das Wasser bei Übertreten am Durchlass direkt wieder dem Bachlauf zuzuführen	Gemeinde	mittelfristig
Sicherstellung der Bauwerks- und Gewässerunterhaltung am Heisbornbach, im Bereich Heisbornstraße 11 A: Freihalten des Durchlassbauwerks und wiederkehrende Kontrolle	Gemeinde	regelmäßig
Sicherstellung der Eigenvorsorge gegen Hochwasser des Heisbornbaches, Kanalrückstau und Oberflächenabfluss nach Starkregen	Anlieger	kurzfristig

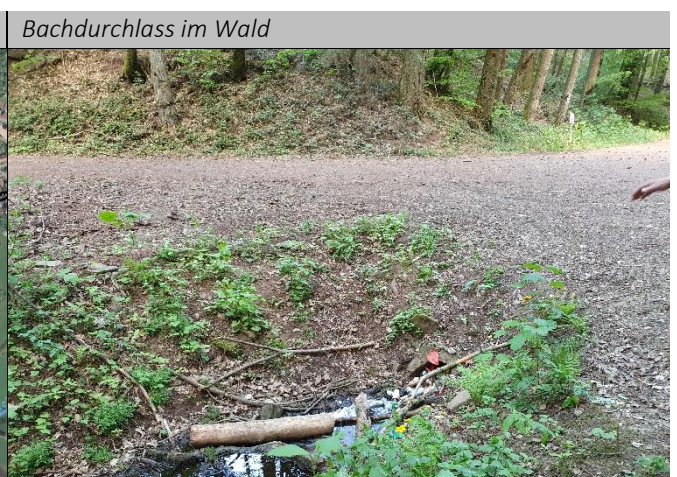
Im Wald quert der Bach eine Wegekreuzung. Kommt es hier zu einem Überstauen des Baches, fließt das Wasser über den Weg unmittelbar wieder dem Bachlauf zu. Es besteht keine Gefährdung von Bebauung. Durch die Anlage einer Notabflussmulde im Weg, über dem Durchlass, können das gezielte Abfließen zurück ins Bachbett optimiert und Schäden am Weg reduziert werden. Dies ist jedoch keine förderfähige Maßnahme.

Bachdurchlass im Wald

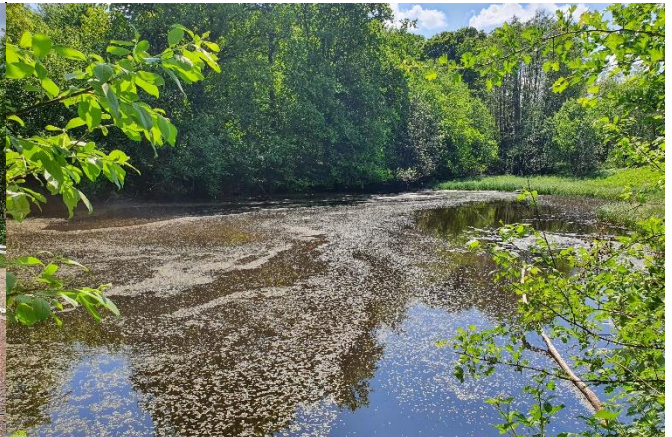
„Weiheranlage“ im Hauptschluss des Gewässers

Die Starkregengefahrenkarte zeigt einen vergrößerten Aufstaubereich von Wasser im Umfeld des bestehenden „Weiher“, der jedoch nicht als Weiheranlage konzipiert und gebaut wurde, sondern provisorisch und mit Bauschutt in früheren Jahren errichtet wurde. Der Bach fließt durch die Anlage. Nach Aussage der Gemeinde kommt aus der Verrohrung unter der L 374 aber erkennbar weniger Wasser raus als in die Anlage einfließt. Ein Einlassbauwerk oder einen Einlassbereich in einer Verrohrung, in der der Bach die Landesstraße quert, wurde bislang noch nicht gefunden, unklar ist, wie sich die Situation tatsächlich darstellt.

Sinnvoll ist es, zunächst die Bestandssituation des Baches, des Durchlasses und der „Weiheranlage“ zu klären. Der Durchlass in der L 374 soll vom Auslass der Verrohrung ausgehend per Kamerabefahrung überprüft werden, um den Zustand festzustellen und den Einlass zu orten.

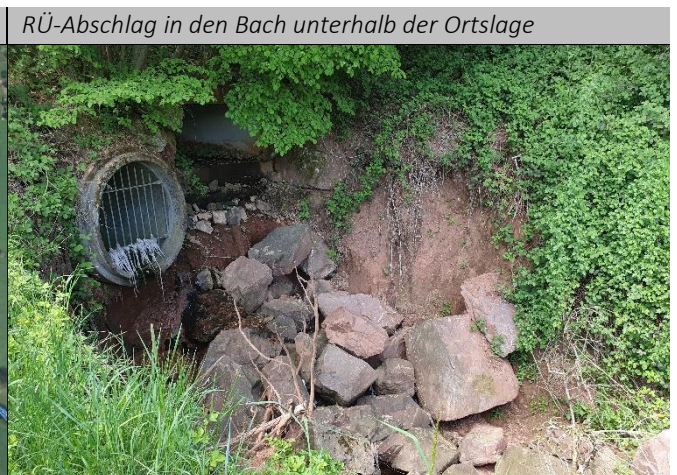
RÜ-Abschlag in den Bach unterhalb der Ortslage

Der Auslass des Heisbornbaches unterhalb der L 374 befindet sich am Regenüberlaufbauwerk des EVS gelegen. Der Auslass des RÜ erfolgt wiederum unmittelbar an einem Sohlabsturz des Baches (siehe Foto auf vorheriger Seite unten rechts). Hier sind massive Erosionen erkennbar, die scheinbar durch die Entlastungsanlage auftreten. Nach Aussage des Ortsvorstehers springt der RÜ schon bei kleineren Regenereignissen an. Die Ortslage ist nicht betroffen, jedoch die Flächen des landwirtschaftlichen Betriebs unterhalb.

**Ziel** Ein Teilgebiet wurde durch die Entflechtungsmaßnahme in der Von-Boch-Straße bereits vom RÜ abgeklemmt, was zu einer gewissen Entlastung beitragen dürfte. Geprüft werden soll – in Abstimmung zwischen Gemeinde und EVS – wie die Situation an der Entlastungsanlage und insbesondere die dadurch auftretenden Defizite am Gewässer und der Böschung entschärft werden können. Hierzu sollte geprüft werden, ob die Anlage ausreichend dimensioniert ist und ob die Einleitung in das Gewässer baulich verändert werden kann, sodass die Gewässerverträglichkeit verbessert wird.

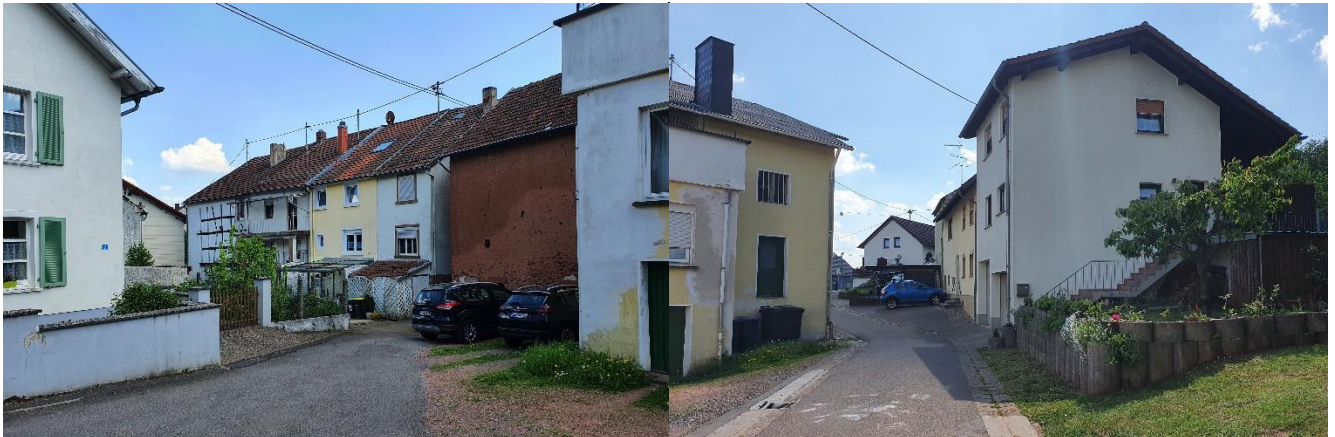
Tieferliegender Bereich rückseitig der Friedhofstraße | Straße „Zur Bornwiese“: Blick Richtung Friedhofstraße

**Situation** Die Starkregengefahrenkarte kennzeichnet den tieferliegenden Bereich rückseitig der riegelhaften Bebauung an der Friedhofstraße (Objekte Nr. 3-9) als bei Starkregen betroffenen Aufstaubereich (siehe Foto oben links). Das Wasser fließt im Ereignisfall von der Straße „Zur Bornwiese“ in Richtung der Gebäude und kann aufgrund der Bebauung nicht abfließen und staut sich auf.

**Ziel** Aufgrund der Höhenlage der Bebauung und des fehlenden Abflussweges, kann das Wasser nicht oberflächlich abfließen, sondern sammelt sich und tritt unter Umständen in die Gebäude ein, wenn diese nicht entsprechend gesichert sind. Durch die potenziell betroffenen Anlieger ist die Gefährdungssituation am eigenen Objekt abzuschätzen und bei Bedarf Maßnahmen der Eigenvorsorge gegen Wassereintritt zu treffen.

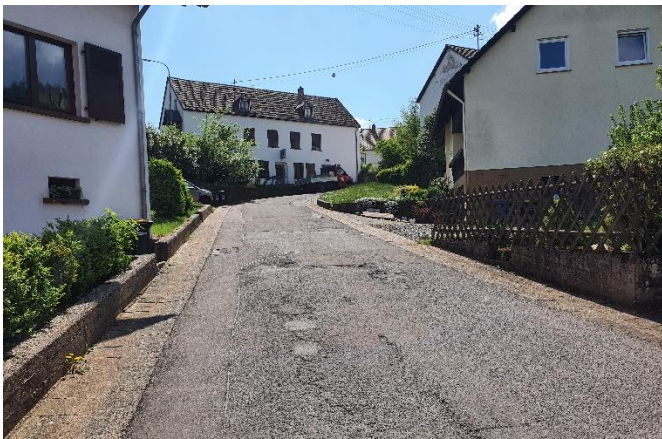
Straße „Auf der Fels“ oberhalb der Brittener Straße

**Situation** Die Straße „Auf der Fels“ war bereits 2019 durch Starkregen betroffen und in Teilen weggespült, sodass sie im Nachgang in den betroffenen Abschnitten erneuert werden musste. Durch den EVS wurde in der Folge überprüft, ob der Kanal und auch die Dimensionierung in Ordnung ist. Dies ist angeblich so – natürlich nur für die notwendigen Bemessungsereignisse. Nach Aussage der Gemeinde kommt es nach wie vor bei Starkregen zu einer Überlastung des Kanals und einer Entlastung in der Straße.

**Ziel** Eine regelmäßige Unterhaltung der Entwässerungseinrichtungen ist erforderlich, insbesondere die Freihaltung der Straßenabläufe in der Straße „Auf der Fels“. Eine Überlastung kann bei Starkregen jedoch nicht verhindert werden. Da für das dann zusätzlich oberflächlich abfließende Wasser kein Notabflussweg schadarm bis zu einem Vorfluter angelegt werden kann, ist die private Eigenvorsorge an den potenziell gefährdeten Objekten umso mehr erforderlich.

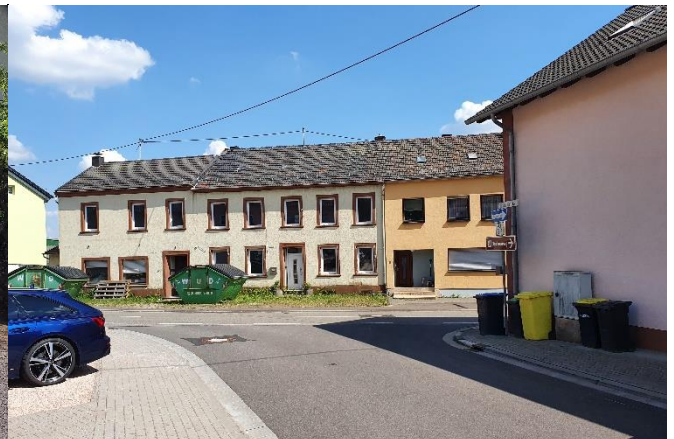
Blick auf die Kreuzung „Auf der Fels“/ Brittener Straße

In der Straße „Vogelschau“ sind vor einigen Jahren Querrinnen eingebaut worden, um das Oberflächenwasser der Straße und vor dem Abfluss in die Straße „Auf der Fels“ aufzunehmen (siehe Foto unten rechts).
