Konzept zur

Starkregen- und Hochwasservorsorge

Gemeinde Wallerfangen

Maßnahmensteckbriefe

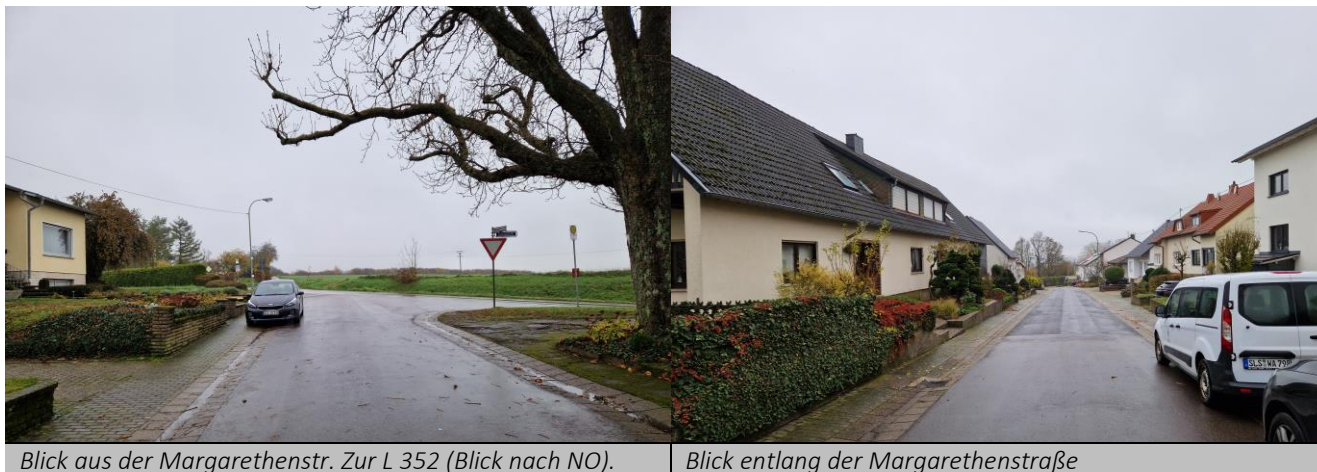
Blick aus der Margarethenstr. Zur L 352 (Blick nach NO).

Sicherstellung der Eigenvorsorge gegen Kanalrückstau und Oberflächenabfluss nach Starkregen (Margarethenstraße), v.a. <ul style="list-style-type: none"> Sicherung von Wassereintrittswegen an Gebäuden Prüfung von Rückstausicherungen, regelmäßige Wartung bestehender Anlagen Elementarschadenversicherung, Informations-, Verhaltens- und Risikovorsorge 	Anlieger	kurzfristig

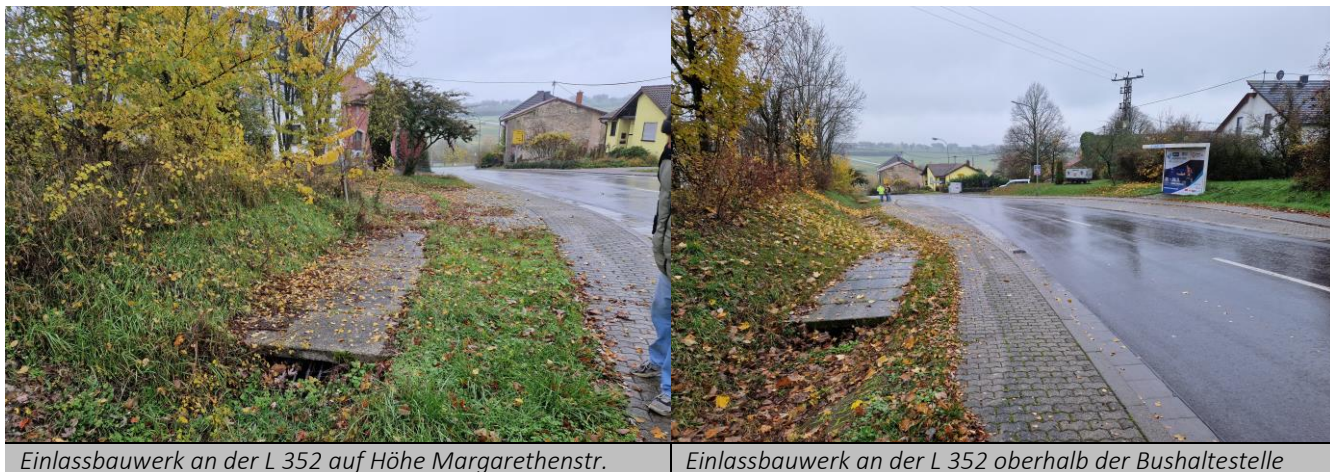
Situation Im Abschnitt zwischen den Einmündungen der Margarethenstraße befinden sich auf der östlichen Seite der L 352 ein Entwässerungsgraben sowie zwei Einlassbauwerke des LfS. Bei Versagen der Entwässerungseinrichtungen, infolge von Starkregen, kam es bereits zu Oberflächenabfluss in der L 352.

Ziel Eine regelmäßige Unterhaltung des Grabens und insbesondere der Einlassbauwerke ist erforderlich, um die Funktionsfähigkeit bis zur Kapazitätsgrenze des aufnehmenden Kanals zu erhalten. Mittel- bis langfristig sollten Einlassbauwerke am Graben erneuert und baulich optimiert werden, damit sie besser aufnahmefähig sind, sich nicht so schnell mit Material zusetzen und einfacher zu unterhalten sind. Dazu sollten bspw. ein bis zwei der Betonplatten zur Abdeckung entfernt werden und ein lang ausgezogenes Schrägrost davor installiert werden.

Maßnahmen	Zuständigkeit	Umsetzung
Sicherstellung der regelmäßigen Unterhaltung der Außengebiets- und Oberflächenentwässerung am Wirtschaftsweg östlich der L 352: <ul style="list-style-type: none"> Regelmäßige Kontrolle der Entwässerungseinrichtungen auf kurzfristigen Unterhaltungsbedarf 	Gemeinde	regelmäßig

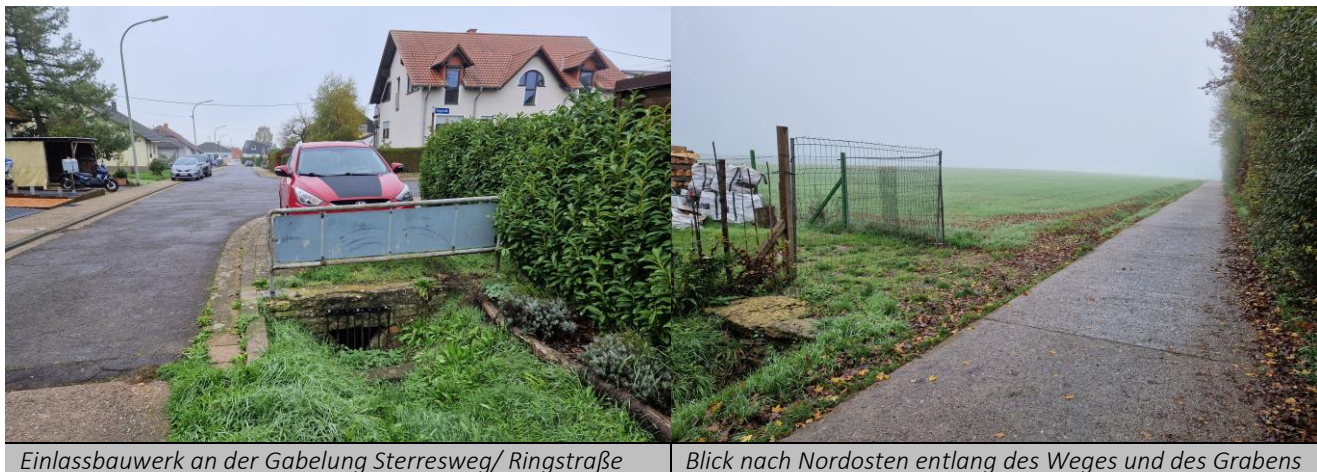
Einlassbauwerk an der Gabelung Sterresweg/ Ringstraße

Trotzdem bleibt das Problem der Kanalüberlastung bestehen, da ihm auch das Außengebietswasser der nordöstlich der Bebauung gelegenen, landwirtschaftlich genutzten Flächen zugeführt wird. Große Mengen Oberflächenwasser fließen von den Flächen und weiter über den Wirtschaftsweg (Verlängerung Sterresweg, Foto oben rechts) und können dort nicht von dem Einlassbauwerk gefangen werden (Foto oben links). Früher waren beidseitig des Weges Einlassbauwerke vorhanden, heute nur noch einseitig. Hinzukommt, dass das Gefälle des Wirtschaftsweges nicht zu der Seite ausgerichtet ist, an der das Einlassbauwerk besteht. Bei Überlastung des Bauwerks, aber auch allein durch den Abfluss im Weg, der nicht das Bauwerk erreicht, kommt es zu Abfluss in die Bebauung und potenziell betroffenen Grundstücken. Auch weil mit dem Wasser Bodenmaterial der Nutzflächen mit in die Ortslage gespült wird, erhöht sich das Gefährdungs- und Schadenspotenzial. Einige Anlieger waren bereits betroffen und haben Eigenvorsorgemaßnahmen ergriffen.

<ul style="list-style-type: none"> • Berücksichtigung der landwirtschaftlichen Nutzung im Einzugsgebiet bei der Auswahl eines geeigneten Schrägrosts und Einbau eines Sandfangs • Überhöhung des Weges im Bereich der Überfahrt unweit oberhalb des Einlassbauwerks zum Abschlag des Oberflächenwassers in die Flächen unter Erhalt der ordnungsgemäßen Entwässerung • Ertüchtigung des Entwässerungsgrabens entlang des östlich und parallel zur Bebauung verlaufenden Wirtschaftsweges 		
<p>Sicherstellung der regelmäßigen Bauwerks- und Anlagenunterhaltung der Außengebiets- und Oberflächenentwässerung im Bereich Sterresweg und im Außengebiet zwischen Flugplatz und Ringstraße/ Sterresweg:</p> <ul style="list-style-type: none"> • Regelmäßige Kontrolle des Einlassbauwerks Sterresweg und der Entwässerungsgräben auf kurzfristigen Unterhaltungsbedarf • Freihalten des Einlassbauwerks und der Durchlässe und Unterhaltung der Entwässerungsgräben 	Gemeinde	regelmäßig

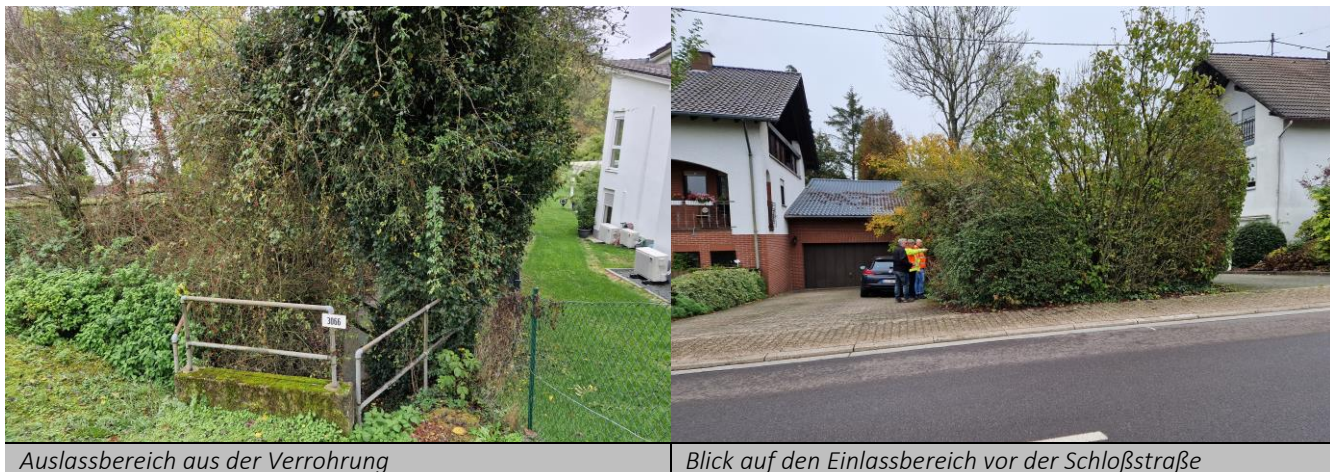
Situation Der Forschenbach ist ein Gewässer 3. Ordnung, das vom Flugplatz kommend entlang der landwirtschaftlichen Flächen fließt und die Bebauung im Bereich der Schloßstraße (L 353) kreuzt, bevor er unmittelbar unterhalb der Grundstücke Schloßstraße 58 und 60 in den Dorfbach mündet. Der Durchlass in der L 353 liegt in Zuständigkeit des LfS.

Maßnahmen	Zuständigkeit	Umsetzung
Zustandsprüfung der Bachverrohrung des Forschenbaches in der L 353 (Schloßstraße): <ul style="list-style-type: none"> • Prüfung des baulichen Zustands und Instandhaltungsbedarfs • Prüfung auf freien Abflussquerschnitt 	LfS	Sofortmaßnahme
Durchführung von Unterhaltungsmaßnahmen am Durchlass des Forschenbaches in der Schloßstraße	LfS	kurzfristig

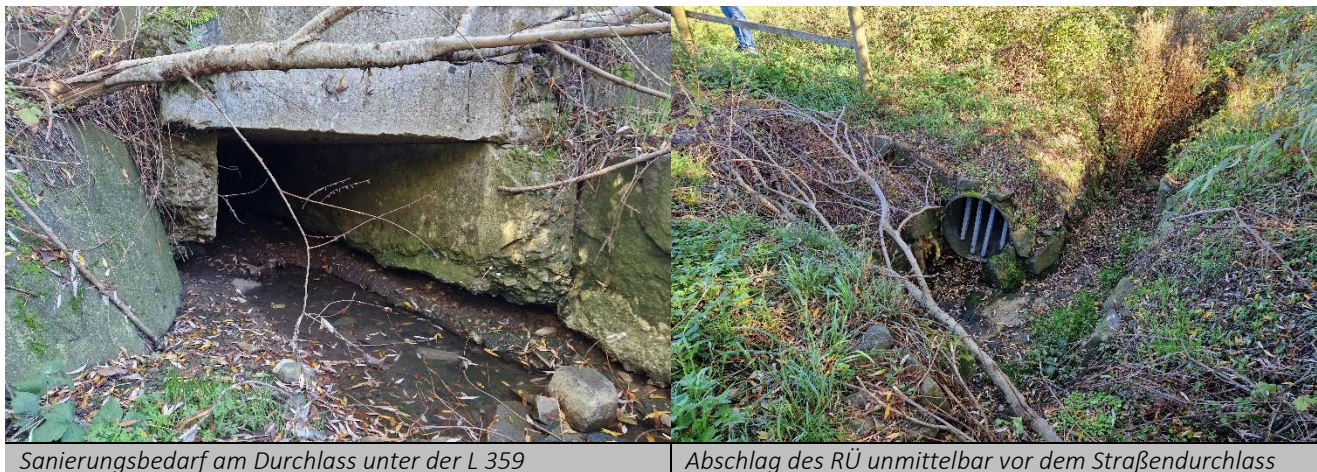
Sanierungsbedarf am Durchlass unter der L 359

Die Kläranlage Gisingen befindet sich rechts des Baches im Auslassbereich des Weinbaches aus dem Straßendurchlass. Die Starkregengefahrenkarte (50 mm-Regenereignis) weist bereits eine Betroffenheit der Anlage aus. Bei Oberflächenabfluss nach Starkregen auf das Gelände oder auch durch ein Übertreten des Weinbaches am Straßendurchlass, sind die tieferliegenden Bereiche und technischen Anlagen auf dem Gelände der Kläranlage unmittelbar überflutungs- und ausfallgefährdet.

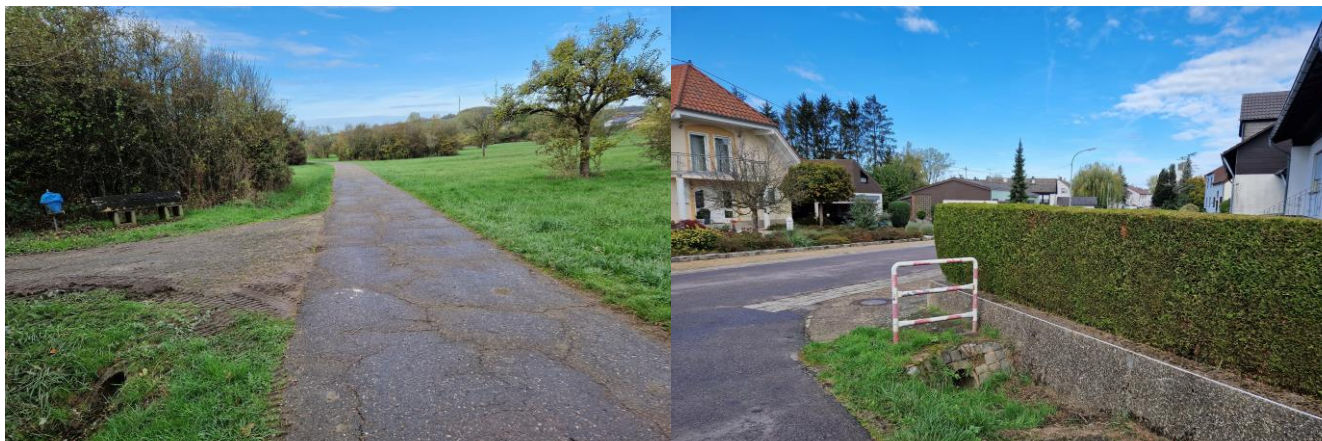
Beispiel e. Grabens und Wegedurchlasses am Brucher Weg

Situation Die Grundstücke an der östlichen Seite der Straße „Zum Scheidberg“ sind nicht nur durch Hochwasser des Weinbaches und Rückstau an der Gewässerverrohrung gefährdet, sondern auch durch Oberflächenabfluss vom „Brucher Weg“, dem aus Südwesten zur Straße führenden Wirtschaftsweg aus dem Außengebiet. Insbesondere bei Überlastung des Entwässerungsgrabens kommt es zu potenziellem Abfluss in die Grundstücke und Richtung Weinbach.

Die beiden Einlässe in den Kanal sollten mittelfristig ebenfalls optimiert werden, spätestens wenn eine Erneuerung erforderlich ist. Dann sollten Einlassbauwerke mit Rostanlage eingebaut werden, die gut zu unterhalten sind.

Maßnahmen	Zuständigkeit	Umsetzung
Wiederherstellung der ordnungsgemäßen Außengebietsentwässerung: <ul style="list-style-type: none"> • Reprofilierung der Gräben • Freistellen von Abschlügen, Abschälen der Wegebankette • Entfernung nicht mehr benötigter Rohrstücke in Überfahrten über die Gräben • Entfernung abflussbehindernder Bäume im Graben • Ergänzung von Abschlügen in die Flächen an geeigneten Stellen 	Gemeinde	kurzfristig
Sicherstellung der regelmäßigen Bauwerks- und Anlagenunterhaltung der Außengebiets- und Oberflächenentwässerung im Bereich Brucher Weg/ Zum Scheidberg: <ul style="list-style-type: none"> • Regelmäßige Kontrolle der Einlass- und Durchlassbauwerke auf kurzfristigen Unterhaltungsbedarf • Freihalten der Einlässe und Unterhaltung der Entwässerungsgräben und Abschlüge 	Gemeinde	regelmäßig
Freihalten der Anlagen zur Außengebietsentwässerung durch eine angepasste Nutzung der landwirtschaftlichen Flächen, Vermeidung einer Beeinträchtigung der ordnungsgemäßen Entwässerung	Flächen-nutzer	dauerhaft

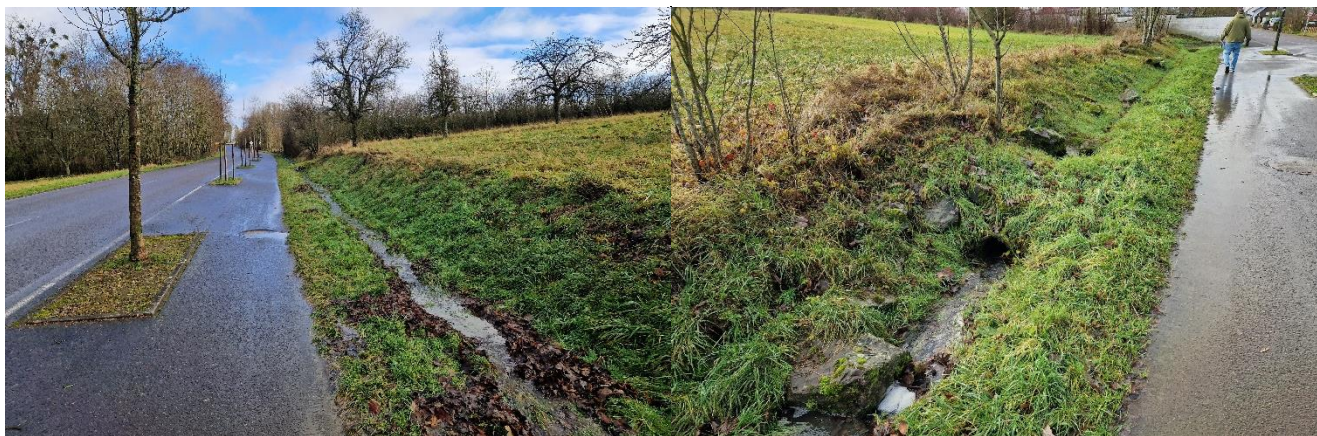
Graben am Oberlimberger Weg: Blick nach Nordosten

Maßnahmen	Zuständigkeit	Umsetzung
Wiederherstellung der ordnungsgemäßen Entwässerung am Oberlimberger Weg: <ul style="list-style-type: none"> • Reprofilierung/ Wiederherstellung des Entwässerungsgrabens • Abschälen der Wegebankette • Entfernung nicht mehr benötigter Rohrstücke in Überfahrten über den Graben 	Gemeinde	kurzfristig
Erneuerung des Einlassbauwerks und baulich Optimierung (Schrägrost, länger ausgezogen)	Gemeinde	mittelfristig
Bei zukünftigen Straßenerneuerungsmaßnahmen: Prüfung zur Herstellung eines Notabflussweges vom Oberlimberger Weg vor der Bebauung in Richtung Norden	Gemeinde	langfristig

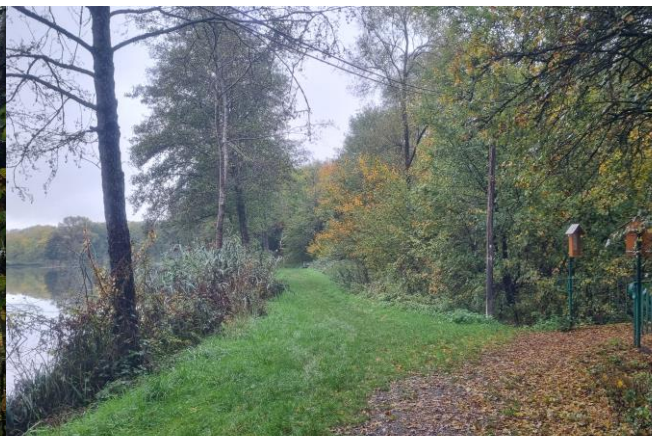
Damm und Böschung am Weiher

Situation Die Weiheranlage des Angelsportvereins liegt im Nebenschluss des Ihner Baches, nördlich unterhalb der bebauten Ortslage. Nach Aussagen der Ortskundigen ist der Damm seit mehreren Jahren undicht und wurde mehrfach, jedoch nur unzureichend ausgebessert. Der Schieber am Mönchbauwerk ist demnach ebenfalls lange defekt weitere Mängel bekannt. Die Gemeinde wurde durch den ASV darüber in Kenntnis gesetzt, man befindet sich in Abstimmung, um notwendige Sicherheits- und Instandhaltungsmaßnahmen zu veranlassen. Ein externes Gutachten wurde erstellt, es folgten bislang jedoch keine Maßnahmen daraus.

Am 18.03.2023 stieg im Zusammenhang mit einem Starkregen und Hochwasser des Ihner Bachs der Wasserspiegel gefährlich an und es drohte ein Dambruch, der mit Hilfe der Feuerwehr verhindert werden konnte.

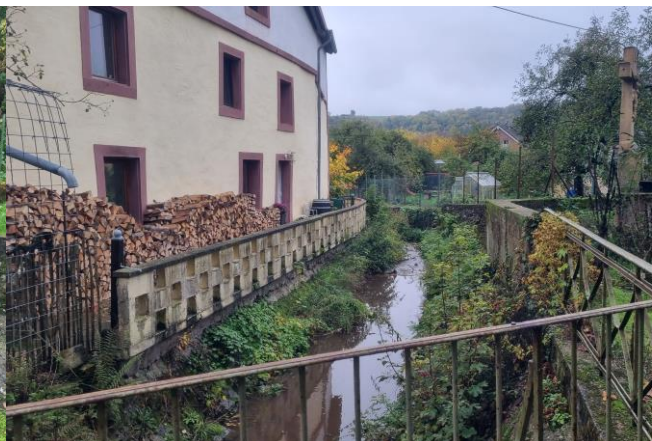
Abschnitt zw. „Zum Hatzenbüsch“ und Leidinger Straße

Situation Der Weinbach tritt östlich der Straße „Zum Hatzenbüsch“ in die Ortslage Ihn ein. Hier besteht gesteigertes Rückstau Potenzial durch die beiden Engstellen, die private Betonbrücke (Foto oben links, Bereich Zum Hatzenbüsch 13) sowie die Straßenbrücke (Bereich Zum Hatzenbüsch 9). Bisher konnte der Bach hier bei vergangenen Ereignissen weitestgehend unproblematisch abfließen und es wurden keine Schäden berichtet. Im folgenden Abschnitt, dem Durchlassbauwerk der Straße „Zum Hatzenbüsch“ und der Leidinger Straße ist der Bachlauf noch stärker eingebaut und dichter bebaut als im Abschnitt zuvor, beidseitige Ufermauern begrenzen den Abfluss (Foto oben rechts). Hierdurch besteht ein Gefahren- und Schadenspotenzial für die angrenzenden Grundstücke und die Wohnbebauung, auch wenn dies bislang noch nicht eingetreten.

Sicherstellung der Eigenvorsorge gegen Hochwasser des Weinbaches, Kanalrückstau und Oberflächenabfluss nach Starkregen (Zum Hatzenbüsch, Leidinger Straße), v.a. <ul style="list-style-type: none"> Sicherung von Wassereintrittswegen an Gebäuden Prüfung von Rückstausicherungen, regelmäßige Wartung bestehender Anlagen Elementarschadenversicherung Informations-, Verhaltens- und Risikovorsorge 	Anlieger	kurzfristig

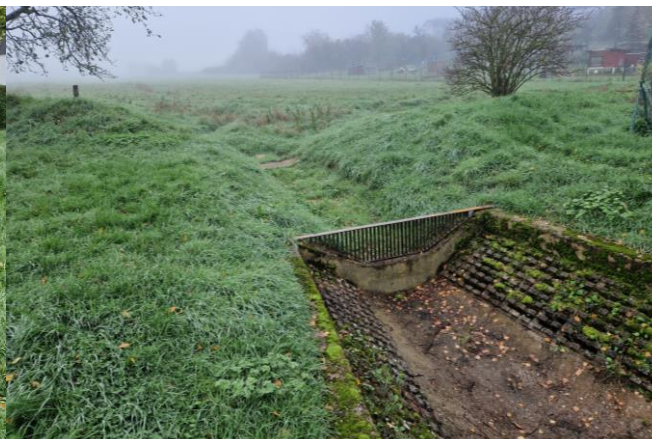
Blick gegen die Fließrtg. vom Einlassbauwerk auf den Bach

Situation Der Höllerbach (örtlich auch „Muselbach“, Gewässer 3. Ordnung) entspringt unweit der Bebauung oberhalb der Moselstraße innerhalb der landwirtschaftlichen Nutzflächen. In Ittersdorf kam es am 09.02.2016 zu einer Überflutung im Bereich des Höllerbaches und durch Überlastung des Einlassbauwerks der Bachverrohrung (Fotos oben) zu einem breitflächigen Abfluss des Wassers über die gesamte Breite des Spielplatzes (Foto unten rechts) bis in die Moselstraße. Durch das damalige Starkregenereignis waren nach etwa zwei Stunden alle drei Gitterroste (siehe Fotos) vor dem Einlass in die Verrohrung zugesetzt. Der Rückstau führte schließlich zu einem Übertreten des Wassers und zu dem Abfluss in die Moselstraße.

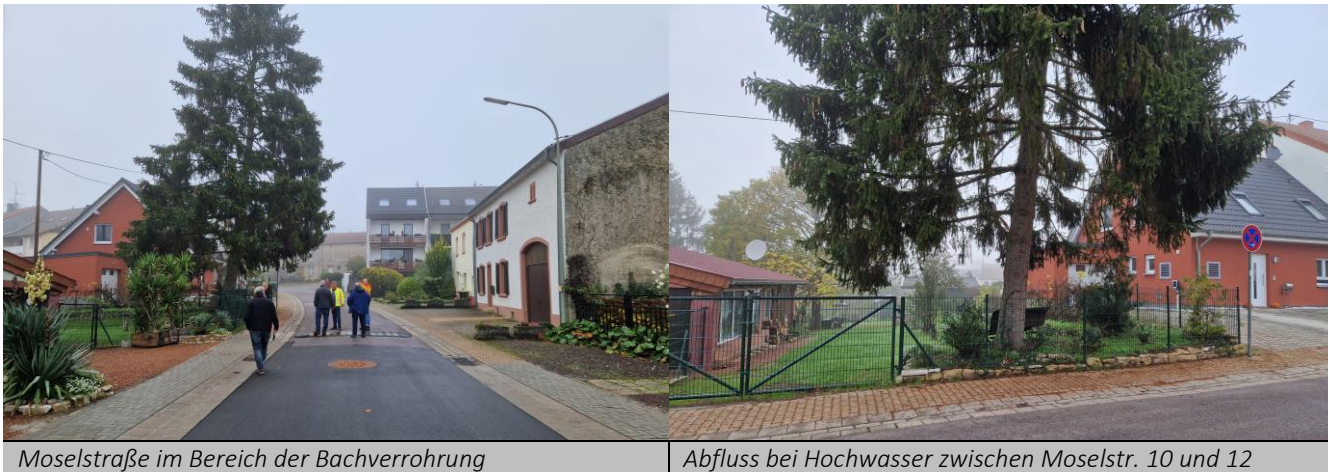
Moselstraße im Bereich der Bachverrohrung

Um bei Starkregen und Hochwasser des Höllerbaches und infolgedessen breitflächigem Abfluss in der Moselstraße geschützt zu sein, sind durch die potenziell betroffenen Anlieger Eigenvorsorgemaßnahmen zu ergreifen; zumindest sofern am eigenen Objekt der Gefahr von Wassereintritt besteht. Ergänzend sollten die Kanaleinlässe im Gefahrenbereich regelmäßig geleert werden. Dies wird durch die Gemeinde (bzw. beauftragte Fremdfirma) zweimal jährlich durchgeführt. Ergänzende Leerungen können erforderlich sein. Wenn eine Leerung durch die Anlieger nicht selbsttätig erfolgen kann, soll der Bedarf beim Bauhof der Gemeinde gemeldet werden.

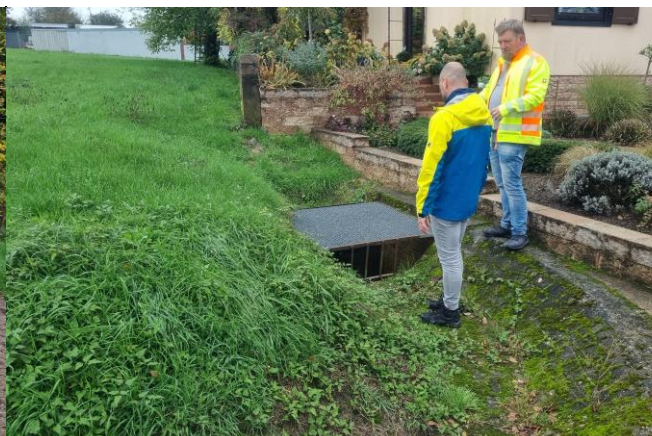
Einlassbauwerk am Ortsrand/ Feldstraße

Zur Entwässerung der westlich angrenzenden Hangflächen wurde ein horizontales Einlassrost, angrenzend an die nördliche Grundstücksgrenze von Feldstraße 10, errichtet.

Durch eine regelmäßige Unterhaltung der Anlagen zur Außengebietsentwässerung muss die Funktionsfähigkeit sichergestellt werden. Eine Überlastung bei Starkregen führt dennoch zu Überlastung

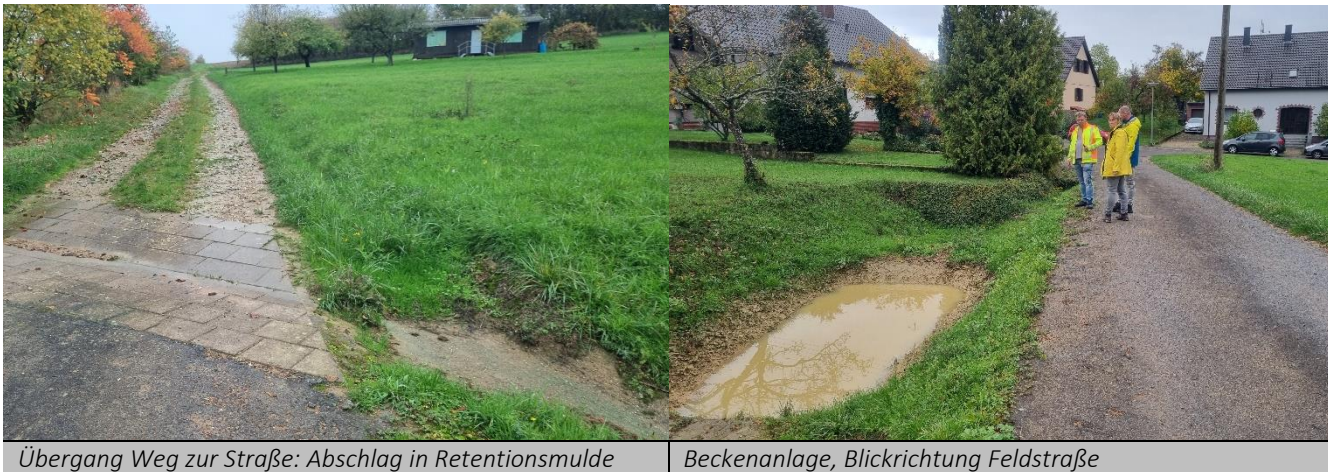
Übergang Weg zur Straße: Abschlag in Retentionsmulde

Damit die bestehenden Anlagen besser funktionieren, sollte das Einlassbauwerk mit einer konisch zulaufenden Haube („Domgitter“) versehen werden, damit auch bei Materialtransport der Einlass noch länger Wasser aufnehmen kann.

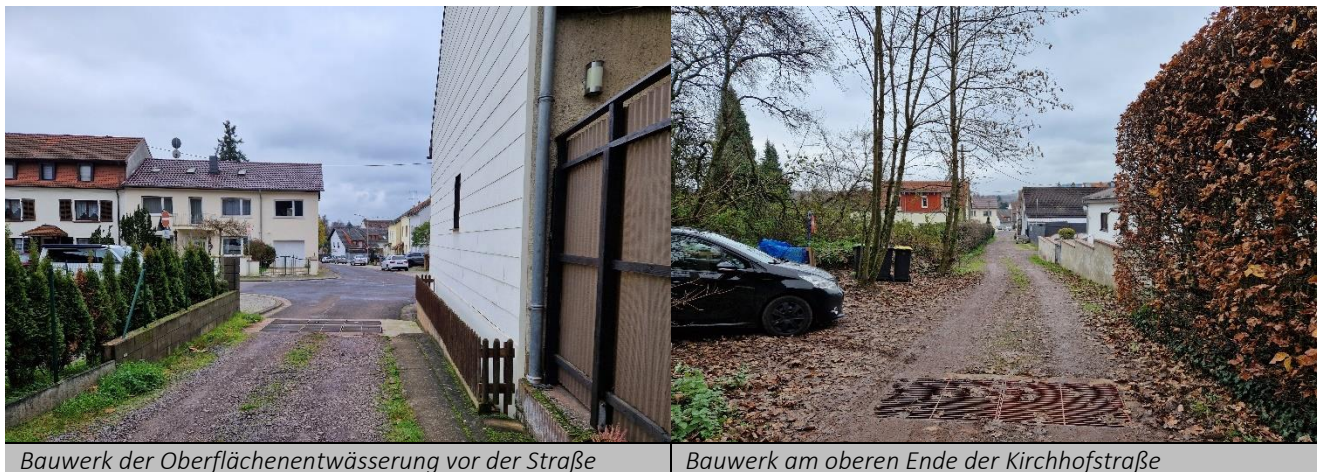
Bauwerk der Oberflächenentwässerung vor der Straße

Der innerhalb der Tiefenlinie und Rückhalte mulde abgelagerte Baumschnitt sollte entfernt werden, um nicht im Falle eines Starkregens fortgeschwemmt und in die Bebauung eingetragen zu werden.

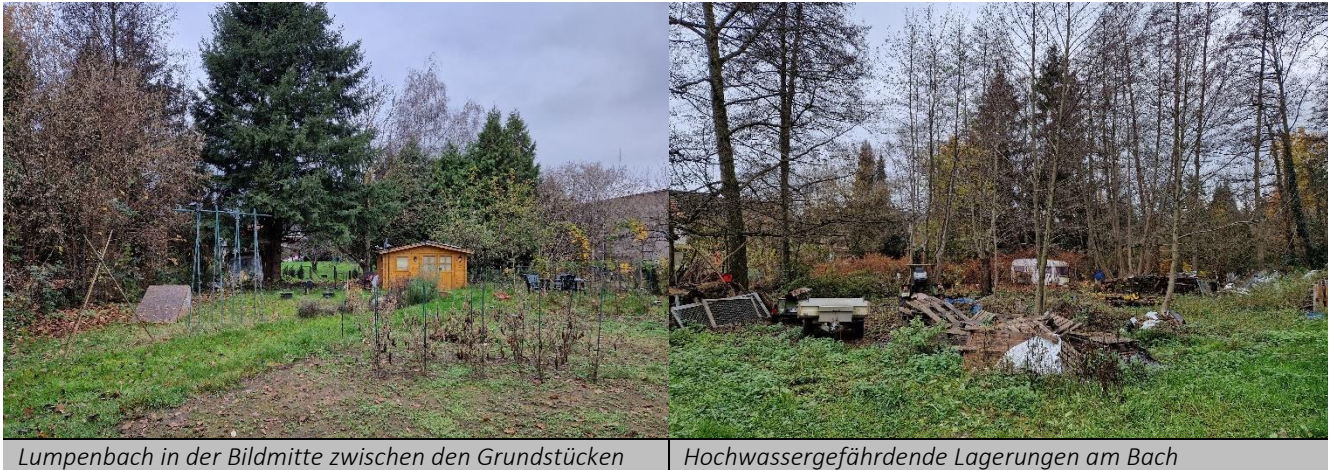
Lumpenbach in der Bildmitte zwischen den Grundstücken

Ziel Nach der Ortsbegehung zum Vorsorgekonzept wurde als Sofortmaßnahme festgehalten, dass die dortige Situation durch die Gemeinde gesondert aufgenommen und erfasst wird, um kurzfristig zu handeln und die Gefahrensituation zu reduzieren. Die Grundstückseigentümer müssen auf die Gefahren aufmerksam gemacht werden. Bauliche Anlagen im 5m-Bereich des Gewässers sind nach Saarländischem Wassergesetz
