# Starkregen- und Hochwasservorsorge

## Gemeinde Nalbach

Maßnahmensteckbriefe

**BILSDORF**

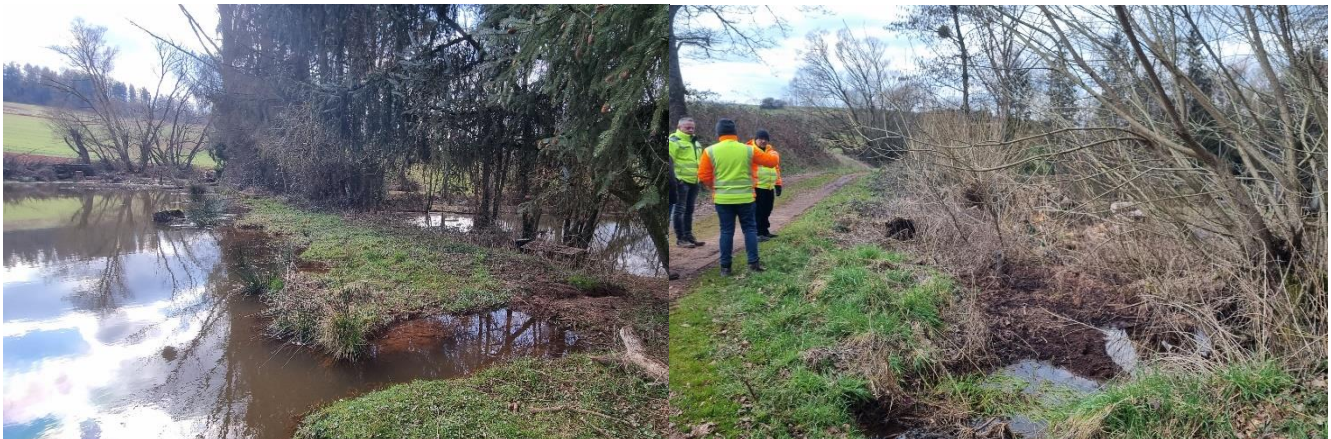
Überspülter Damm an einer privaten Weiheranlage | Zugesetzter Nebenschluss des Herrnbaches am Weiher

Bei der Ortsbegehung wurden Defizite an Dämmen der Weiheranlagen festgestellt, die von außen eingesehen werden konnten. Die Standsicherheit der vollgefüllten Anlagen wurde angezweifelt, weshalb eine Sofortmaßnahme eingeleitet wurde, da ein erhebliches Gefahrenpotenzial für die Unterlieger gegeben war. An der untersten Weiheranlage (zur Bebauung hin) war Gefahr im Verzug, bereits wenige Tage später fand eine weitere Besichtigung seitens der Gemeinde mit einem Gutachter statt, infolgedessen der Damm zur Entschärfung der Gefahrensituation geöffnet und Wasser abgelassen wurde. Die untere Wasserbehörde (Landesamt für Umwelt und Arbeitsschutz (LUA)) wurde ebenfalls informiert und wollte die Eigentümer in eigener Zuständigkeit anschreiben. Kurze Zeit später fand eine Ortsbesichtigung von Gemeinde und LUA statt, um die Situation gemeinsam zu bewerten. In diesem Zusammenhang wurden einige Punkte festgehalten (nachfolgend Auszug aus dem Kurzvermerk zum Ortstermin):

*„Die von der Gemeinde eingeleiteten und durchgeführten Maßnahmen waren angemessen und in Ordnung. Die Weiheranlagen wurden insgesamt besichtigt. Es wurde festgestellt, dass sie – bis auf die oberen beiden Anlagen – in einem schlechten bis sehr schlechten Unterhaltungszustand sind. Alle Weiheranlagen stauen zu hoch auf, so dass in dem Bereich insgesamt Handlungsbedarf besteht.“*

Ein Nachweis der Standsicherheit ist durch den Eigentümer zu erbringen und erforderlich, ebenso die Unterhaltung der Anlagen und Sicherstellung der ordnungsgemäßen Funktion.

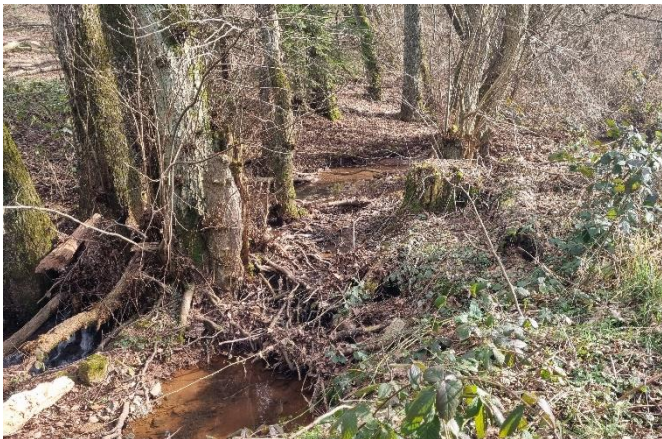
Beispielhaft: Gewässerlauf oberhalb der Bebauung

**Situation** Die Gewässeraue des Herrnbaches oberhalb der Bebauung liegt überwiegend innerhalb von Privatgrundstücken. Bei der Ortsbegehung wurde eine große Menge an abtriebsgefährdeten Gehölzen und Totholz im und am Bachlauf festgestellt. Darüber hinaus waren gerodete Bäume im Abflussbereich abgelegt worden. Dem Herrnbach fließen im genannten Abschnitt mehrere Seitengewässer zu.

**Ziel** Im Rahmen der Gewässerunterhaltung muss die Gemeinde den Normalwasserabfluss sicherstellen. Die Durchlassbauwerke müssen freigemacht werden, für den Hochwasserabfluss kritisches Totholz sollte entfernt werden. Die Aufstellung eines Gewässerunterhaltungskonzepts ist auch für den Herrnbach eine wesentliche Maßnahme und sollte hier priorisiert werden, um den Zustand der Unterhaltung aufzuarbeiten und den zukünftigen Zielzustand sicherzustellen. Dabei muss auch die Zugänglichkeit zu den für die Ortsbebauung kritischen Gewässerabschnitten hergestellt werden.

Die Errichtung eines Treibgutfangs vor der Bebauung soll die Gefahr einer Verkläuserung am Durchlass in der Dorfstraße reduzieren. Eine geeignete Stelle kann bspw. bei der Gewässerbegehung zur Aufstellung des Unterhaltungskonzeptes gefunden werden.

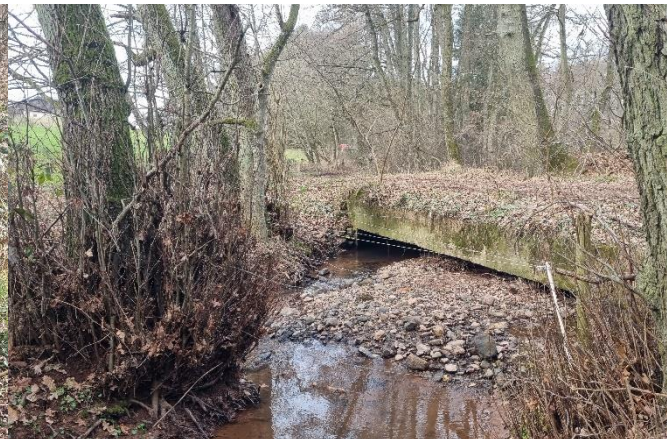
Wegedurchlass am Herrnbach, Höhe Einleitung Hüttenbergbach

Der Normalwasserabfluss war in den eingesehenen Fließabschnitten nicht mehr gegeben, Gräben der Seitengewässer und Durchlassbauwerke waren zugesetzt (Foto oben rechts).

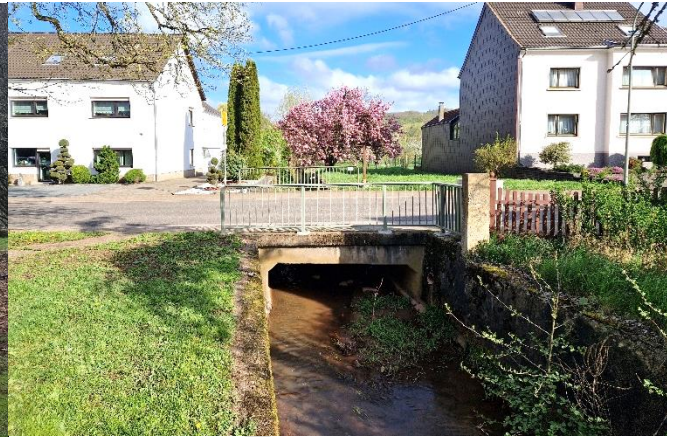
*Straßendurchlass an der Dorfstraße*

**Situation** Der innerörtliche Fließabschnitt des Herrnbaches war bereits häufiger durch Hochwasser gefährdet. Das Durchlassbauwerk in der Dorfstraße war vollgefüllt, es kam jedoch nicht zu einem Übertreten des Wasser auf die Straße. Hochwasserbetroffen waren die Anlieger jedoch durch Rückstau, insbesondere durch den Rückstau an den Durchlässen in der Bahntrasse (siehe auch nachfolgenden Maßnahmenbereich). Das Wasser floss infolgedessen entlang der Bahntrasse nach Westen ab.

Das Durchlassbauwerk in der Dorfstraße wird bereits regelmäßig durch die Gemeinde freigehalten. Zuständig ist der LfS als Eigentümer des Bauwerks in der Landesstraße. Führt die Gemeinde hier Arbeiten am Bauwerk für den LfS durch, sollte eine Abstimmung zur Kostenübernahme erfolgen.

Zur Entlastung des Bauwerks und zur Vermeidung eines durch den eingengten Abflussquerschnitt induzierten Rückstau, soll eine Unterhaltung des Bauwerks, wie auch der Fließabschnitte zwischen Dorfstraße und Bahndamm sowie unmittelbar oberhalb der Dorfstraße, mit Blick auf die Hochwasservorsorge häufiger und intensiver erfolgen. Um zu definieren, in welcher Art und Weise eine hochwasservorsorgende Gewässerunterhaltung u.a. in diesen Fließabschnitten erfolgen soll, ist die Aufstellung eines Gewässerunterhaltungskonzepts für den Herrnbach (wie zuvor bereits beschrieben) notwendig.

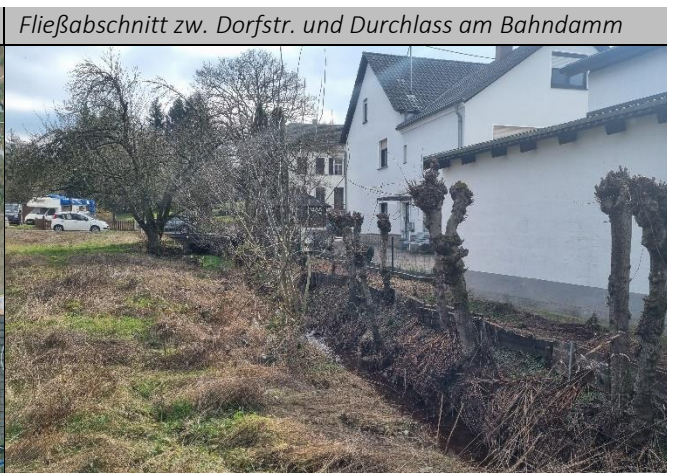
*Fließabschnitt zw. Dorfstr. und Durchlass am Bahndamm*

Im Fließabschnitt zwischen Dorfstraße und Bahndamm sind Defizite in der Standsicherheit der Stützmauer erkennbar, sie ist nicht mehr intakt und absturzgefährdet. Diese würde die Hochwassersituation dort verschärfen. Eine Überprüfung und Instandsetzung durch den Eigentümer sind erforderlich.

Maßnahmen	Zuständigkeit	Umsetzung
Sanierung der Stützmauer entlang des Fließabschnitts nördlich der Dorfstraße	Gemeinde/ Eigentümer	kurzfristig
Ausarbeitung eines Unterhaltungsplans für den Herrnbach (innerhalb eines Gewässerentwicklungskonzepts) zur Reduzierung der innerörtlichen Hochwassergefährdung durch Treibgut, Totholz und Verklausungen (insb. an den Querungsbauwerken), besondere Berücksichtigung des Abschnitts zwischen Dorfstraße und Bahndamm sowie oberhalb der Dorfstraße	Gemeinde	kurzfristig
Sicherstellung der regelmäßigen Gewässer- und Anlagenunterhaltung am Herrnbach: <ul style="list-style-type: none"> <li>dauerhafte Ermöglichung einer Sichtkontrolle durch Freischneiden des Ein- und Auslassbereiches</li> <li>hochwasservorsorgende Unterhaltung des Fließabschnitts zwischen Dorfstraße und Bahndamm sowie oberhalb der Dorfstraße, gemäß Festlegung im Unterhaltungskonzept</li> </ul>	Gemeinde	regelmäßig

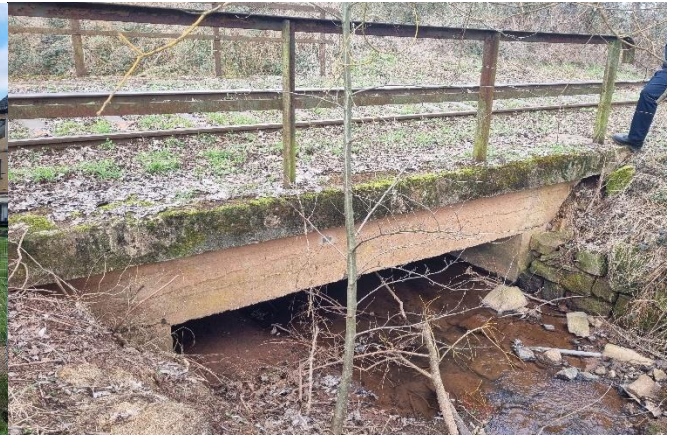
*Bachdurchlass Herrnbach im Bahndamm*

**Situation** Die Anlieger der Dorf- und Brückenstraße waren durch Hochwasser des Herrnbaches und durch Rückstau an den Durchlässen in der Bahntrasse betroffen. Der Abfluss konnte nicht über die Durchlässe im Bahndamm nach Norden abgeleitet werden und staute die Grundstücke erheblich ein (u.a. Dorfstraße 89/91). Es befinden sich neben dem Bachdurchlass (Foto oben rechts) weitere Entwässerungsdurchlässe in der Trasse.

**Ziel** Auch in Bilsdorf sollen, wie in Körprich, die Entwässerungseinrichtungen und Durchlassbauwerke an der Bahntrasse kontrolliert und der bauliche sowie der Unterhaltungszustand festgestellt werden, um kurzfristige Unterhaltungs- und Instandsetzungsmaßnahmen festlegen zu können. Auch sollte dabei geprüft werden, inwieweit die Durchlässe baulich optimiert und ggf. die Durchlasshöhe (etwa am zu hoch liegenden Bachdurchlass) angepasst werden können.

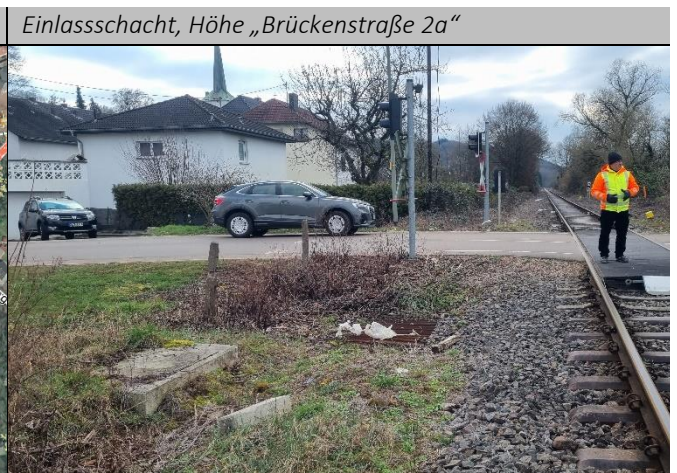
*Einlassschacht, Höhe „Brückenstraße 2a“*

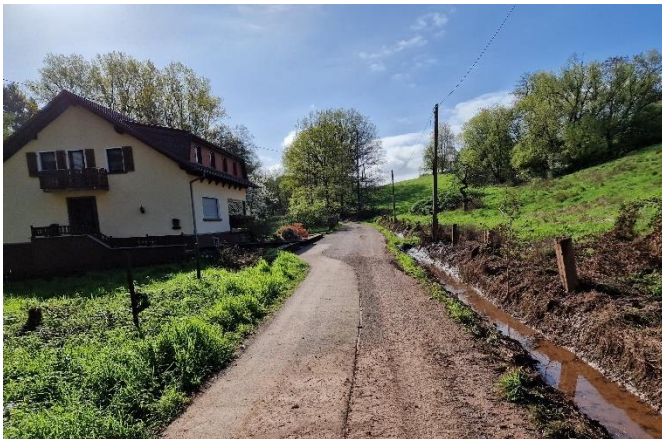
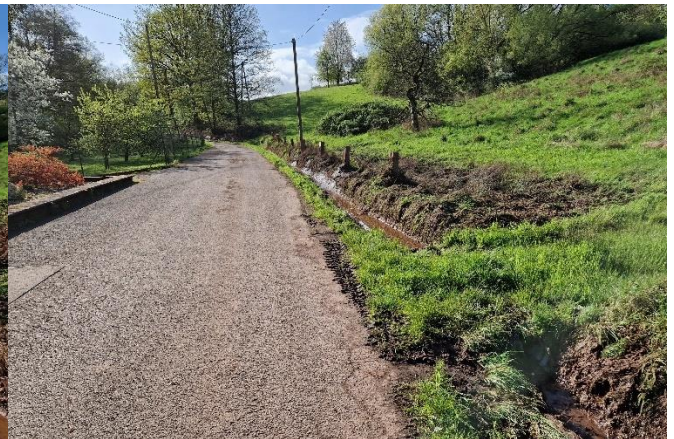
Objekt Weierstraße 7, im Hintergrund die Tiefenlinie

Ausgebaggerter Graben ggü. Weierstraße 7

**Situation** Im Bereich Weierstraße 7 zeigt die Starkregengefahrenkarte eine Abflusskonzentration, die auch das Grundstück und Gebäude betreffen kann. Entlang der Straße befindet sich ein kürzlich ausgebaggerter Entwässerungsgraben (Fotos oben) und ein Einlassbauwerk (zw. Weierstraße 5 und 7). Bei Überlastung des Einlasses fließt das Wasser auf die Straße und kann schadarm in Richtung Herrnbach abfließen.

**Ziel** Sollten zukünftig hier verstärkt Probleme durch Starkregen und Überlastung des Entwässerungsgrabens auftreten, kann ein gezielter Abschlag im Verlauf der Tiefenlinie in Richtung Herrnbach angelegt und baulich hergestellt werden. Das Gitter am Einlass des Grabens in den Kanal muss erneuert werden.

Bei Erneuerung der Weierstraße in diesem Abschnitt sollte das Gefälle derart angepasst werden, dass das Wasser im Bereich des Wohngrundstücks breitflächig in den Graben abfließen kann und nördlich sowie südlich des Grundstücks in Richtung Herrnbach.

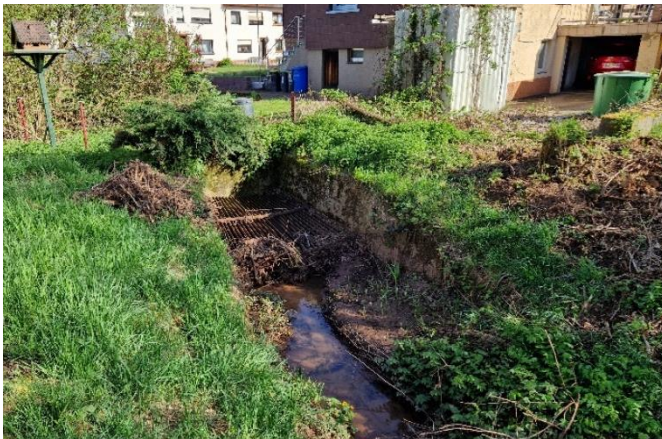
Einlassbauwerk südlich der Dorfstraße

**Situation** Der Enzenbach ist ein Gewässer 3. Ordnung, das südlich der Dorfstraße entspringt und in nördlicher Richtung der Prims zufließt. Vor der Dorfstraße tritt der Bach in eine Gewässerverrohrung ein. Das Einlassbauwerk setzt sich wiederkehrend mit Material aus dem Einzugsgebiet zu. Vor etwa zehn Jahren kam es infolge eines Starkregenereignisses zu einer Überlastung der Einlassbereiches, sodass dieser überströmte und der Bach über die Dorfstraße in die Wiesenstraße abfloss.

**Ziel** Das Einlassbauwerk sollte optimiert werden, indem der Rechen erneuert und ein lang ausgezogener Schrägreden installiert wird. Dabei ist zu prüfen, ob auch der Bereich vor dem Bauwerk aufgeweitet werden und mit einer Aufwallung umbaut werden kann, sodass bei Rückstau am Bauwerk nicht unmittelbar ein Abfließen des Baches zur Dorf- und Wiesenstraße eintritt.

Eine regelmäßige Gewässer- und Anlagenunterhaltung soll die Funktionsfähigkeit des Einlassbauwerks sicherstellen.

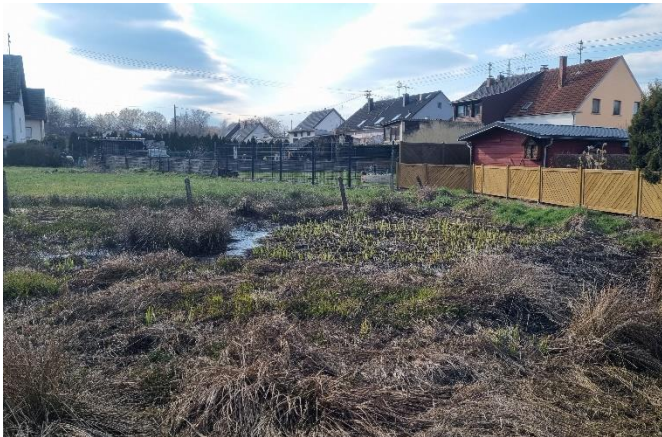
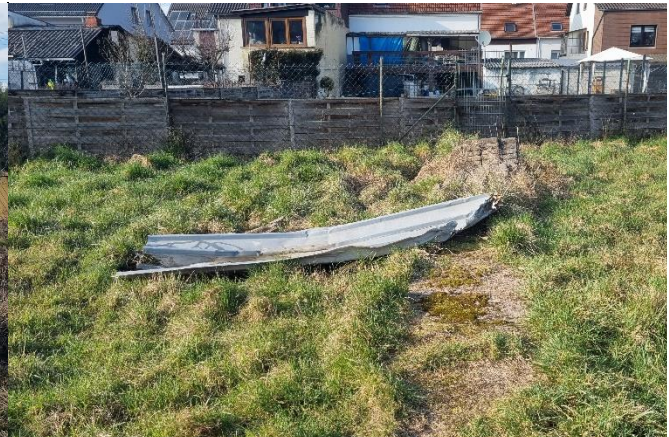
*Vernässte Flächen, südöstl. an Enzenbachstr. angrenzend*

*Einlassbereich einer Binnenentwässerung*

**Situation** Die Starkregengefahrenkarte zeigt eine potenzielle Abflusskonzentration rückseitig der Bebauung der südlichen Enzenbachstraße, in der topographischen Tiefenlinie des ursprünglich verlaufenden Gewässers. Die Anlieger berichten von sehr nassen Flächen, auch unabhängig von entsprechenden Regenereignissen. Die Wiesenflächen sind in privatem Besitz der Anlieger. Es bestehen in dem Gebiet auch Anlagen der Binnenentwässerung. Die Gemeinde hatte vor einiger Zeit Maßnahmen geprüft, um die Entwässerungssituation zu optimieren und die Vernässung der Flächen zu reduzieren. Die damals vorgestellte Idee sah die Anlage von Retentionsflächen und die Ertüchtigung eines alten Grabens vor. Das Problem für eine Umsetzung ergibt sich daraus, dass eine Ableitung des Wassers aus diesem Graben in die Verrohrung des Enzenbaches nicht möglich ist. Die Anlage von Retentionsflächen ist zudem nicht optimal, da ein hoher Grundwasserstand ansteht und eine örtliche Versickerung dadurch schwierig ist.

**Ziel** Zum Schutz der Wohnobjekte sind durch die Anlieger hier in erster Linie Eigenvorsorgemaßnahmen gegen den rückseitig der Bebauung potenziell auftretenden Oberflächenabfluss zu ergreifen.

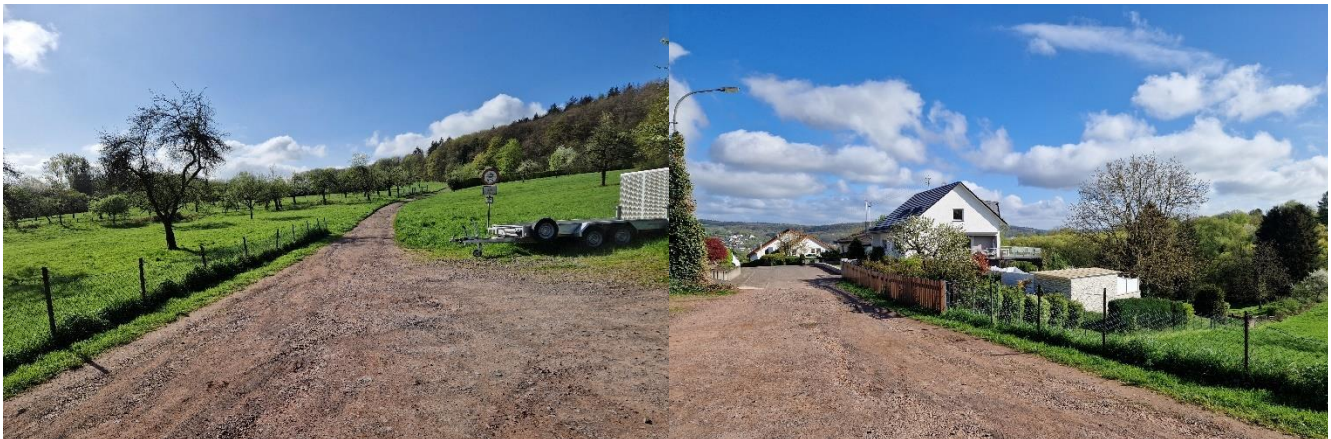
Weg in Verlängerung der Schillerstraße | Blick in die Schillerstraße, Abschlag in Enzenbachtal

**Situation** Durch Starkregen waren die Schillerstraße und die Straße „Am Steinberg“ bereits leicht wasserführend, jedoch ohne dass es zu betroffenen Anliegergrundstücken gekommen ist. In Verlängerung der Schillerstraße verläuft ein Wirtschaftsweg, der gemäß Starkregengefahrenkarte wasserführend ist. Über einen Ablauf am Ende der Schillerstraße (Foto unten rechts) soll das Wasser in den Kanal geführt werden.

**Ziel** Um gezielt zu vermeiden, dass Wasser aus dem Außengebiet in die Schillerstraße abfließt, sollte ein Abschlag in Richtung des Enzenbachtal angelegt werden. Dabei ist zu jedoch zunächst die Kapazität der Enzenbach-Verrohrung zu prüfen und festzustellen, ob eine gezielte Ableitung die Situation am Enzenbach nicht verschärft. Dort, wo entlang des Wirtschaftsweges eine breitflächige Ableitung vom Weg in die Grünlandflächen möglich ist, sollte dies hergestellt werden, sodass das Wasser auf einer breiten Fläche verströmen und örtlich versickern kann. Maßnahmen der Rückhaltung im Forst werden noch geprüft.

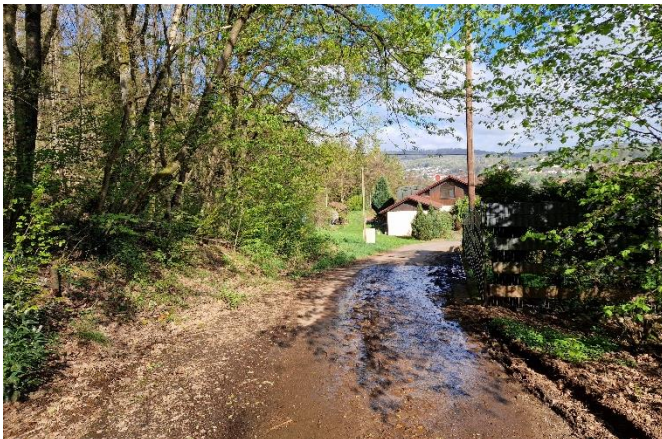
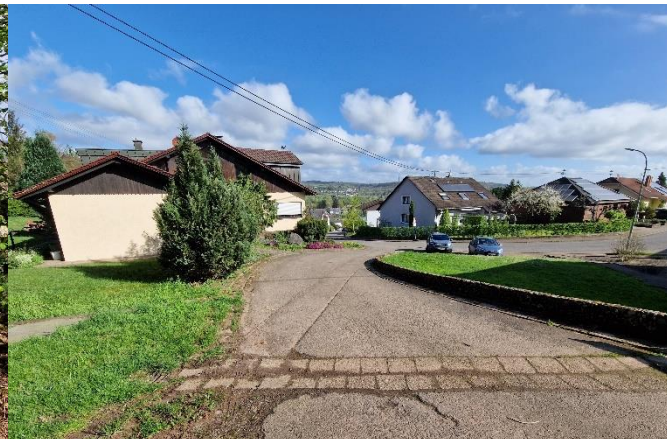
Wirtschaftsweg aus Süden kommen, Abfluss Rtg. Straße

Pflasterrinne und Einlass (links) oberhalb der Straße

**Situation** Von der Straße „Am Steinberg“ führt ein Wirtschaftsweg nach Süden in den bewaldeten Bereich. In diesem Weg konzentriert sich bei Starkregen und nach ergiebigem Regen das Oberflächenwasser und fließt; BEI Überlastung der Pflasterrinne und des Kanaleinlasses (Foto oben rechts) in die Straße „Am Steinberg“ und entlang dieser bis zur Dorfstraße.

**Ziel** Der Kanaleinlass muss kurzfristig freigemacht und sollte, ebenso wie die Rinne, regelmäßig unterhalten werden. Entlang des Wirtschaftsweges besteht keine Wasserführung in einem Graben, weswegen das Wasser im Weg abfließt. Ergänzende Maßnahmen zur Verbesserung der Wasserrückhaltung im Wald werden mit dem Forst abgestimmt.
