Starkregen- und Hochwasservorsorge

Gemeinde Nalbach

Maßnahmensteckbriefe

Stand: 11.04.2024

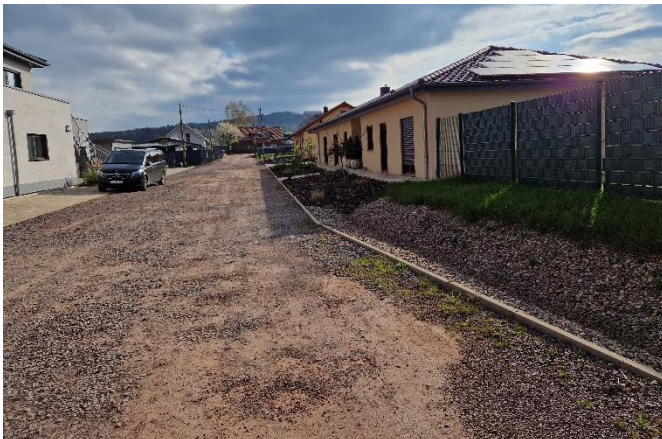
Entwässerungsgraben entlang der Straße

Situation Der Siedlungsbereich „Bierbach“ ist als Sondergebiet „Tourismus, Pferde, Wohnen“ ausgewiesen und wird nicht weiter ausgebaut, auch ein Ausbau der Straße ist nach Aussage der Gemeinde zunächst nicht vorgesehen. In der Bestandssituation nimmt der Graben nicht das gesamte Wasser der Straße auf. Der Graben liegt im Eigentum der Anlieger (mittels notarieller Verträge festgehalten) er soll die Straße und die Wohngebäudeflächen der Grundstücke am Graben entwässern.

Ziel Damit die Entwässerungseinrichtungen besser aufnahmefähig sind und auch im Starkregenfall verbessert das Wasser der Straße aufnehmen können, sollte der Straßenkörper ein Gefälle zum bestehenden Graben haben, der wiederum in den nordwestlich verlaufenden Bierbach entwässert. Der Randstein am Graben verhindert, dass das Wasser der Straßenfläche in den Graben gelangt, der Einlassbereich ist bei Belastung nicht funktionsfähig und sollte umgestaltet und ein funktionsfähiges Einlassbauwerk installiert werden.

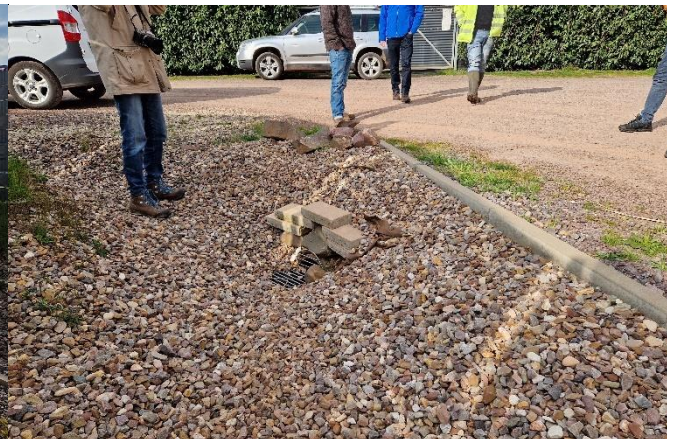
Zu optimierender Einlassbereich in den Kanal

Maßnahmen	Zuständigkeit	Umsetzung
Bauliche Umgestaltung des Einlassbereichs und Errichtung eines aufnahmefähigen Einlassbauwerks am Entwässerungsgraben (Bereich Bierbach 21)	Gemeinde/ Eigentümer	mittelfristig
<ul style="list-style-type: none"> • Bei Bedarf: Bauliche Herstellung eines Notwasserweges zum Bierbach, sofern das Oberflächenwasser aus dem Bereich Bierbach 21 nicht ohnehin schadarm Richtung Bachtal abfließt • Prüfung eines notwendigen Ausbaus der Straße und der Regelentwässerung bei zukünftig verstärkt auftretenden Problemen durch Starkregen 	Gemeinde	mittel-bis langfristig
Sicherstellung der regelmäßigen Bauwerks- und Anlagenunterhaltung der Außengebiets- und Oberflächenentwässerung im Siedlungsbereich Bierbach: <ul style="list-style-type: none"> • regelmäßige Kontrolle der Einlassbauwerke auf kurzfristigen Unterhaltungsbedarf • Freihalten der Einlässe und Unterhaltung der Entwässerungsgräben und Durchlässe 	Gemeinde/ Eigentümer	regelmäßig

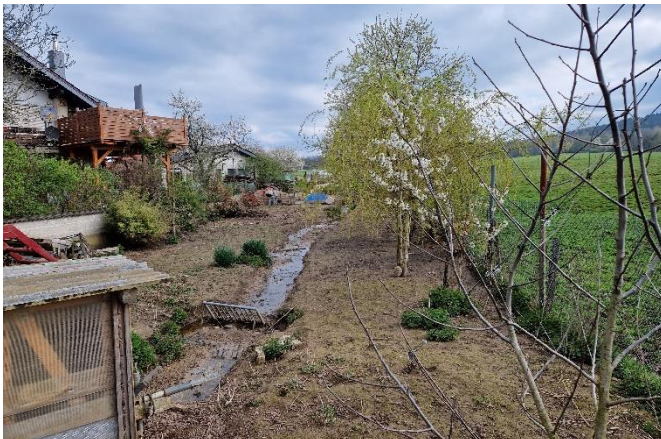
Graben auf Privatgelände

Situation Im Bereich „Bierbach 12“ verläuft ein Entwässerungsgraben auf einem Privatgrundstück (Foto oben links) und quert dann in einer Verrohrung den Gemeindegeweg. Durch Überlastung des Durchlasses kam es bereits zu Oberflächenabfluss, durch den die unterhalb angrenzenden Dachdeckerei und ein Reitgestüt betroffen waren. Am Auslassbereich des Wegedurchlasses sind Ausspülungen und Erosionsrinnen erkennbar, die durch den Abfluss über den Weg entstanden sind.

Eine regelmäßige Kontrolle und Unterhaltung des Grabens und eine Freihaltung des Wegedurchlasses sind zur Sicherstellung der Funktionsfähigkeit durchzuführen. Die Gemeinde muss den Durchlass im Weg als Anlageneigentümer unterhalten und dies sicherstellen, auch wenn der Grundstückseigentümer dies bislang übernimmt.

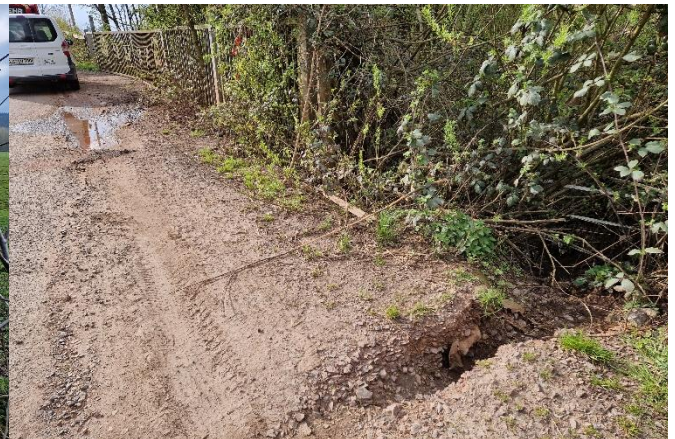
Ausspülungen am Auslassbereich des Durchlasses

Damit es bei Überlastung des Durchlasses zu einem gerichteten Oberflächenabfluss über den Weg kommt, sollte der Bereich über dem Durchlass als Notabflussrinne gepflastert werden, bis in den Auslassbereich und die Böschung hinein, sodass es dort auch nicht mehr zu Ausspülungen und Erosion kommen kann.

Maßnahmen	Zuständigkeit	Umsetzung
Pflasterung im Weg über dem Durchlass des Entwässerungsgrabens im Bereich „Bierbach 12“ bis in den Auslassbereich, um Ausspülung und Erosion bei Oberflächenabfluss in Folge einer Überlastung des Durchlasses zu vermeiden	Gemeinde	mittelfristig
Sicherstellung einer dauerhaft möglichen Zugänglichkeit zum Einlassbereich des Durchlasses auf dem Privatgrundstück	Gemeinde/ Eigentümer	dauerhaft
Sicherstellung der regelmäßigen Bauwerks- und Anlagenunterhaltung der Außengebiets- und Oberflächenentwässerung im Siedlungsbereich Bierbach: <ul style="list-style-type: none"> • regelmäßige Kontrolle der Einlassbauwerke auf kurzfristigen Unterhaltungsbedarf • Freihalten der Einlässe und Unterhaltung der Entwässerungsgräben und Durchlässe 	Gemeinde	regelmäßig
Sicherstellung der Eigenvorsorge gegen Überlastung der Entwässerungseinrichtungen, Kanalarückstau und Oberflächenabfluss nach Starkregen (Bierbach), v.a. <ul style="list-style-type: none"> • Sicherung von Wassereintrittswegen an Gebäuden • Prüfung von Rückstausicherungen, regelmäßige Wartung bestehender Anlagen • Elementarschadenversicherung • Informations-, Verhaltens- und Risikovorsorge 	Anlieger	kurzfristig

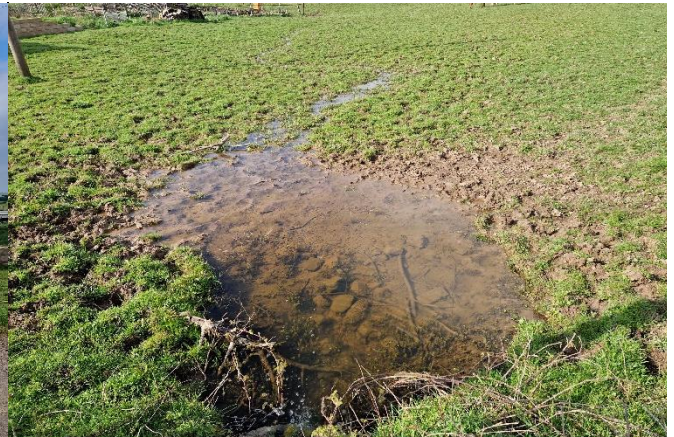
Auslassbereich

Ziel Gebäude waren hier bislang nicht betroffen, aber die überflutete Straße ist die einzige Zufahrt zum Wohngebiet „Bierbach“. Am Auslass des Straßendurchlasses sind Auskolkungen erkennbar, um dies zukünftig zu verhindern, sollten Wasserbausteine sohlgleich eingebaut werden, um die rückschreitende Erosion zu vermeiden.

Maßnahmen	Zuständigkeit	Umsetzung
Einbau von Wasserbausteinen im Auslassbereich des Wegedurchlasses zur Vermeidung rückschreitender Erosion und Auskolkungen	Gemeinde	kurz- bis mittelfristig
Prüfung der Hochwassersicherheit und ggf. Sicherung der im potenziellen Überschwemmungsbereich bestehenden Netzstation	energis	kurzfristig
Sicherstellung der Eigenvorsorge gegen Überlastung der Entwässerungseinrichtungen, Kanalrückstau und Oberflächenabfluss nach Starkregen (Bierbach), v.a. <ul style="list-style-type: none"> • Sicherung von Wassereintrittswegen an Gebäuden • Prüfung von Rückstausicherungen, regelmäßige Wartung bestehender Anlagen • Elementarschadenversicherung • Informations-, Verhaltens- und Risikovorsorge 	Anlieger	kurzfristig

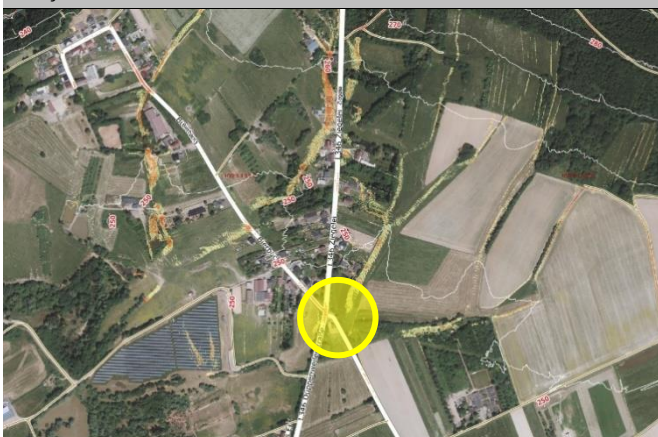
Situation Aus nördlicher Richtung, vom Litermont, kommt es zu Oberflächenabfluss bei Starkregen und lang anhaltenden Regenfällen, der vor der Düppenweilerstraße, östlich der Kreuzung Bierbach/ Ziegelei/ Düppenweilerstraße, zurückstaut. Bei vergangenen Ereignissen betrug der Wasserstand vor dem Straßendamm etwa 1-1,5 m. Das Oberflächenwasser wird in den Kanal in der Düppenweilerstraße eingeleitet, bei entsprechenden Niederschlagsmengen läuft das Wasser dann verzögert in den Kanal ab. Der Bereich vor dem Kanaleinlass ist durch den Rückstau voll bestanden bis auf Höhe des Holzpfosten (siehe Foto oben links). Die Straße in der Kreuzung selbst war zwischen 20 und 30 cm mit Wasser bestanden. Bislang konnte der Kanal das Wasser nach und nach aufnehmen und abführen, jedoch besteht bei größeren Starkregen die Gefahr eine Kanalüberlastung, insbesondere dann, wenn der Kanal auch aus anderen Bereichen stärker als normal beaufschlagt wird.

Graben und Durchlass an Düppenweilerstraße

Ziel Das Außengebiets- und Oberflächenwasser vom Litermont wird nach Südosten in den Kanal der Düppenweilerstraße geleitet, die natürlich Abflussrichtung wäre jedoch die nach Süden. Bereits seit Jahren gibt es die Idee eines Abschlags Richtung Dillingen, um die natürliche Abflussrichtung wiederherzustellen. Die Düppenweilerstraße (L 346) nach Süden liegt bereits auf Gebiet der Stadt Dillingen. Entlang der Straßen bestehen ein Graben und ein Durchlass Richtung Haienbach (siehe Foto unten rechts). Zu prüfen ist, ob das Außengebiets- und Oberflächenwasser von der Kreuzung im Starkregenfall hier hin abgeschlagen werden kann. Dies würde den örtlichen Kanal in der Düppenweilerstraße in Nalbach entlasten.

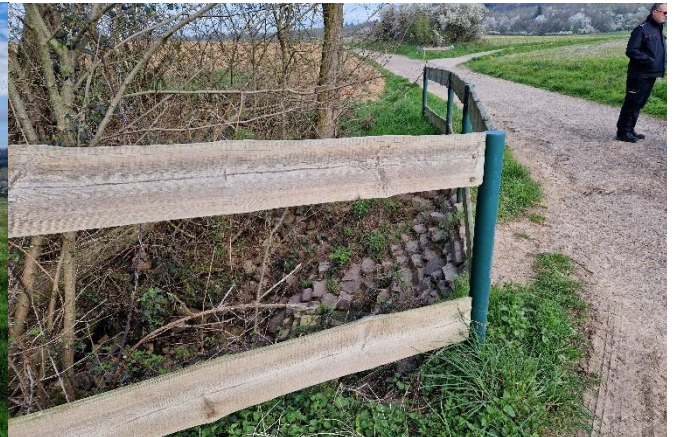
Auslassbereich des Zimmerbaches am Wirtschaftsweg

In den Ackerflächen im Bereich des Bachdurchlass am Wirtschaftsweg (Verlängerung der Schletterstraße nach Nordwesten) ist erkennbar, dass diese in Richtung des Gewässers gepflügt wurden. Dies führt bei entsprechenden Regenfällen dazu, dass das Oberflächenwasser und Bodenmaterial in den Bach gelangen und unterhalb in der Ortslage zu einer Verschärfung der Situation beitragen. Eine sensible und erosions- sowie starkregenangepasste Bewirtschaftung und Bodenbearbeitung der zum Bach entwässernden Flächen ist hier anzuraten.

Maßnahmen	Zuständigkeit	Umsetzung
Herstellung von Kleinrückhalten und Querstrukturen, wie Gehölz- und Grünstreifen, zur Pufferung von Oberflächenwasser und Reduzierung des Bodenabtrags in den Zimmerbach	Flächen- nutzer/ Gemeinde	mittelfristig
Ausarbeitung eines Unterhaltungsplans für den Zimmerbach (innerhalb eines Gewässerentwicklungskonzepts) zur Reduzierung der innerörtlichen Hochwassergefährdung durch Treibgut, Totholz und Verklausungen (insb. an den Querungsbauwerken)	Gemeinde	kurzfristig
Sicherstellung der regelmäßigen Gewässer- und Anlagenunterhaltung am Zimmerbach: <ul style="list-style-type: none"> • Regelmäßige Kontrolle der Durchlässe auf kurzfristigen Unterhaltungsbedarf • dauerhafte Ermöglichung einer Sichtkontrolle durch Freischneiden des Ein- und Auslassbereiches • hochwasservorsorgende Unterhaltung des Fließabschnitts oberhalb der Bebauung, gemäß Festlegung im Unterhaltungskonzept 	Gemeinde	regelmäßig

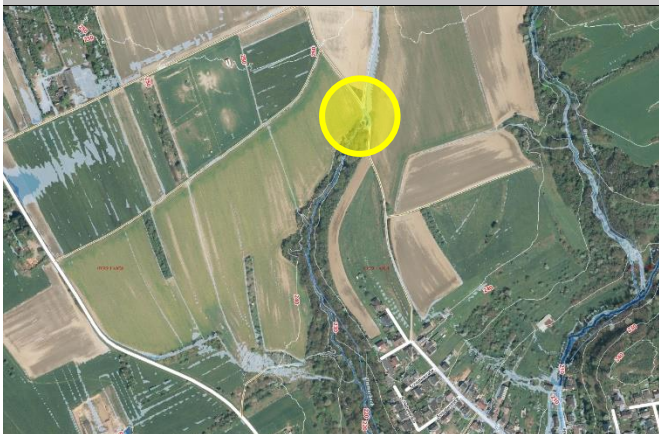
Entwässerungsgraben am Durchlass des Zimmerbaches

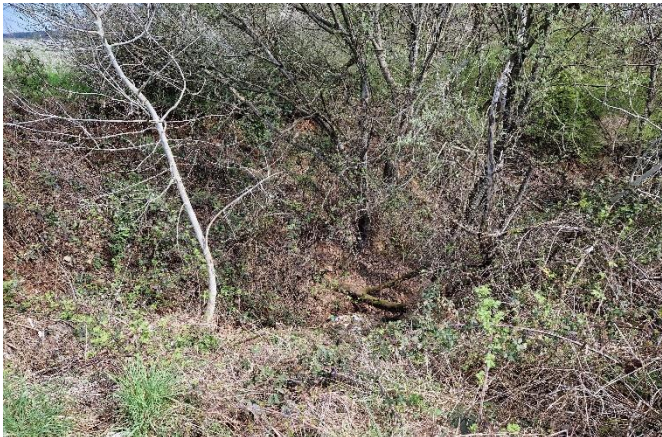
Bachlauf im Bereich der ehemaligen Deponie

Situation Am Zimmerbach, oberhalb der Bebauung der Düppenweilerstraße, befindet sich eine ehemalige Deponie des EVS aus den 1970er Jahren. Am Gewässer sind starke Erosionen in diesem Abschnitt aufgetreten.

Ziel Der EVS plant derzeit verbessernde Maßnahmen im Bereich der Flächen der ehemaligen Deponie, zudem wird die genaue Lage der Deponie geprüft. Neben Maßnahmen gegen Erosion, ist auch die Fassung von Zuläufen in den Zimmerbach (bspw. die Bärengräth) und eine Ordnung der Wasserführung vorgesehen. Der EVS steht zur Abstimmung der Maßnahme in direktem Kontakt mit der Gemeinde. Die erstellte Starkregengefahrenkarte wurde dabei auch bereits eingebunden.

Maßnahmen	Zuständigkeit	Umsetzung
<ul style="list-style-type: none"> Abstimmung der verbessernden Maßnahmen am Zimmerbach im Bereich der ehemaligen EVS-Deponie Berücksichtigung der Starkregengefahrenkarte bei der Planung der Maßnahmen 	EVS/ Gemeinde	laufende Planung

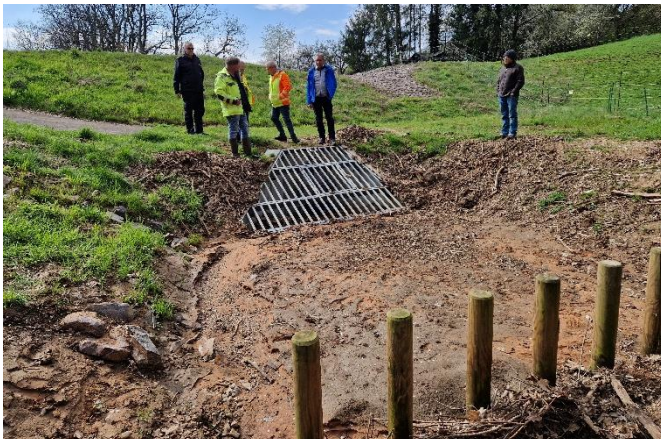
Rückhaltebecken und Treibgutfang am Zimmerbach

Situation Der Zimmerbach tritt auf Höhe der Schletterstraße 87 in den Bereich der Ortsbebauung ein. Hier hat die Gemeinde bereits eine Maßnahme zur Hochwasservorsorge und zur wesentlichen Entlastung der Bachverrohrung etwas weiter unterhalb umgesetzt. Es wurde ein Rückhaltebecken errichtet, das über ein Durchlassbauwerk nur eine bestimmte Wassermenge abgibt, davor wurde ein Treibgutfang errichtet (Foto oben links). Bei vergangenen Ereignissen konnte das Becken bereits seine positive Wirkung zeigen. Es war eine wesentliche Entlastung am Einlass in die Verrohrung (Foto unten rechts) unterhalb festzustellen. Dennoch muss bei stärkeren Ereignissen auch mit einer Überlastung des Beckens gerechnet werden. Ein entsprechender Notüberlauf ist baulich hergestellt.

Ziel Zur Sicherstellung der Funktionsfähigkeit des Beckens ist eine regelmäßige Kontrolle und Unterhaltung der Anlage erforderlich (Freihaltung des Durchlasses, Entfernung von abgelagertem Material am Treibgutfang, Erhalt des definierten Rückhaltevolumens durch Unterhaltung des Bewuchses). Dies gilt auch für den Einlassbereich in die Verrohrung. Im Versagens- oder Überlastungsfall der Verrohrung kommt es zu Abfluss auf die Schletterstraße und weiter durch die Bebauung (Düppenweiler- bis Hubertusstraße, siehe folgenden Maßnahmensteckbrief).

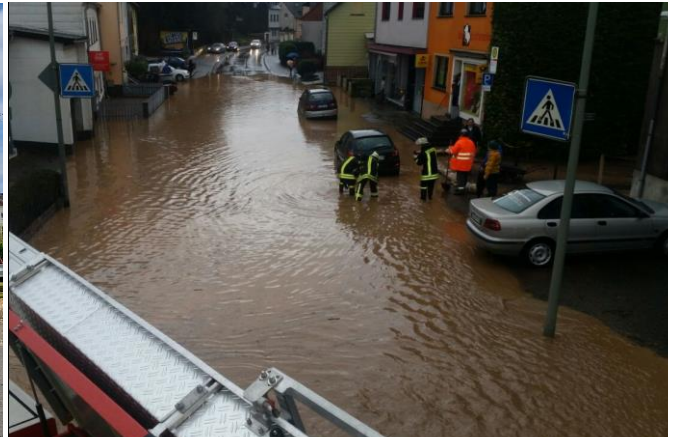
Überschwemmung in der Hubertusstr. (Foto: FFW Nalbach)

Situation Wie zuvor beschrieben, kommt es bei Überlastung der Bachverrohrung des Zimmerbaches vor der Schletterstraße zu Abfluss bis in den Kreuzungsbereich Hubertusstraße/ Düppenweilerstraße. Auch bei Überlastung der Bachverrohrung des Rondelbaches (siehe nachfolgenden Maßnahmensteckbrief) gelangt das dann in der Schletterstraße abfließende Wasser in den Kreuzungsbereich. Erfahrungen bei Starkregen in den vergangenen Jahren zeigen die Betroffenheit in diesem Bereich (Foto oben rechts).

Maßnahmen	Zuständigkeit	Umsetzung
Sicherstellung der Eigenvorsorge gegen Hochwasser und Überlastung der Bachverrohrungen des Zimmerbaches und des Rondelbaches, der Regelentwässerung in den Straßen, Kanalrückstau und Oberflächenabfluss nach Starkregen (Düppenweilerstraße, Hubertusstraße, Diefler Straße, Primstraße), v.a. <ul style="list-style-type: none"> Sicherung von Wassereintrittswegen an Gebäuden 	Anlieger	kurzfristig

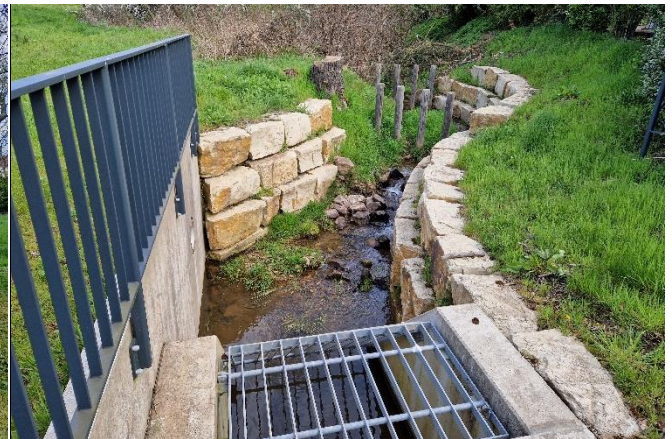
Neues Einlassbauwerk und vorgeschalteter Treibgutfang

Ziel Das Einlassbauwerk in die Bachverrohrung des Rondelbaches wurde vor Kurzem erneuert und die Einlasssituation überarbeitet, zudem wurde ein Treibgutfang installiert (Foto oben rechts). Es bestehen weiterhin Überlegungen und zur Errichtung eines Rückhaltebeckens am Rondelbach oberhalb der Bebauung, ähnlich dem, das am Zimmerbach gebaut wurde. Eine Voruntersuchung hat es in diesem Zusammenhang bereits gegeben. Da die in Frage kommenden Flächen entlang des Rondelbaches privat sind, ist eine Flächenverfügbarkeit mit den Eigentümern abzustimmen. Aus Sicht der Starkregen- und Hochwasservorsorge sollten die Planungen hier unbedingt weitergeführt werden, um die Rückhaltepotenziale am Rondelbach auszuschöpfen, weil damit ein wesentlicher Beitrag zur Entlastung der Bachverrohrung und damit auch des stark gefährdeten innerörtlichen Bereich um die Düppenweilerstraße/ Hubertusstraße geleistet werden kann.

Eine regelmäßige Kontrolle und Unterhaltung des Treibgutfangs und den Einlassbauwerks in die Verrohrung müssen die Funktionsfähigkeit sicherstellen.

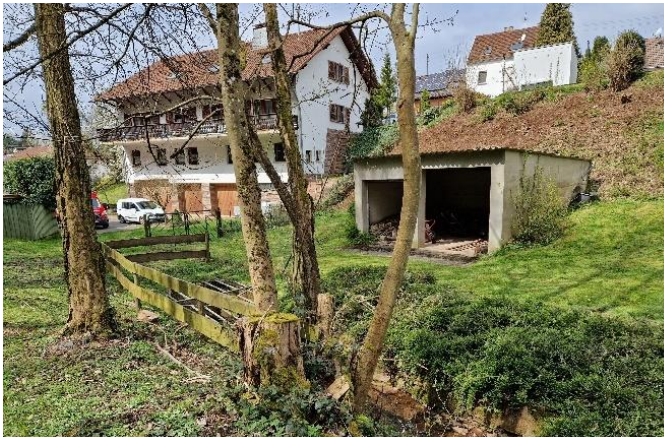
Einlassbereich in die Bachverrohrung vor der Etzelbachstr.

Situation Der Etzelbach (Gewässer 3. Ordnung) entspringt nordöstlich der Etzelbachstraße, unweit außerhalb der bebauten Ortslage. Der Bach führt aus dem Einzugsgebiet viel Treibgut und Totholz mit, dass sich am Einlassbauwerk vor der innerörtlichen Verrohrung (Fotos oben) verkleist, dieses zusetzt und dazu führt, dass der Bach unmittelbar in die Etzelbachstraße abfließt.

Das Einlassbauwerk soll umgebaut werden. Es sollte ein durchgehender Schrägreden installiert werden, der ggf. auch durch die Feuerwehr geöffnet werden kann und der lang ausgezogen ist, sodass sich das mitgeführte Material durch den Wasserdruck nach oben aufschieben und ablagern kann, der Ablauf in die Verrohrung aber weiter gegeben bleibt, bis die Kapazität der Bachverrohrung erreicht ist.

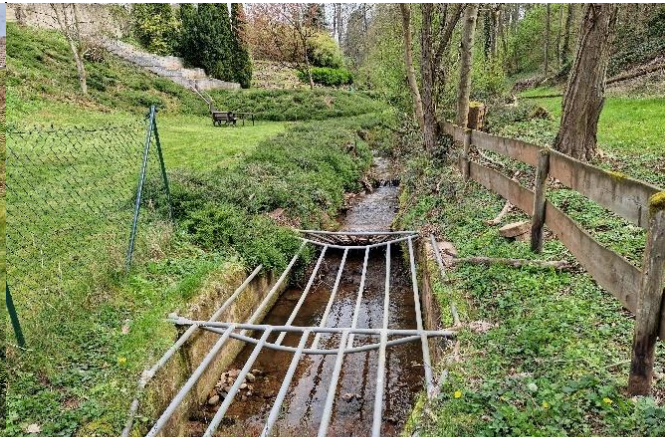
Einlassbauwerk, Blick gegen die Fließrichtung

Ziel Die Situation hier am Einlassbauwerk ist eine der kritischsten in der Ortslage und ein Einsatzschwerpunkt der Feuerwehr. Das Bauwerk war bei vergangenen Ereignissen zugesetzt und führt zu einem Übertreten des Baches in die Straße, obwohl die Kapazität der Bachverrohrung noch nicht ausgeschöpft war. Dementsprechend ist es erforderlich, das Einlassbauwerk zu erneuern und baulich umzugestalten, damit es länger funktionsfähig bleibt. Ergänzend müssen Maßnahmen am Gewässer den Treibgut- und Totholztransport reduzieren. Ein zu errichtender Treibgutfang, einige Meter vor dem Einlass in die Bachverrohrung, soll den Einlass zusätzlich entlasten und länger freihalten.

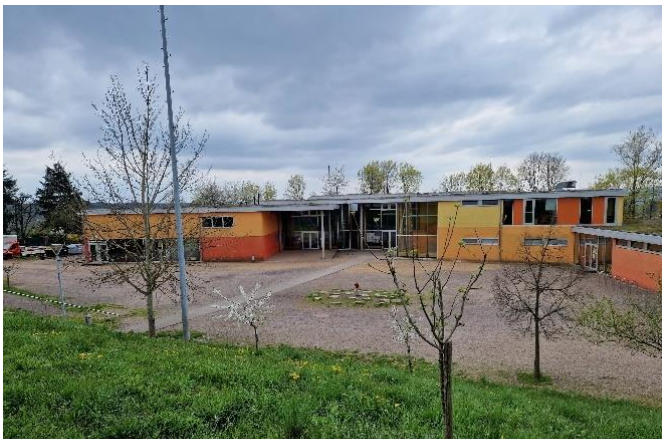
Blick von der Straße auf die Vorderseite der Grundschule

Situation Die Starkregengefahrenkarte zeigt einen Wasseraufstau vor dem Gebäude der Grundschule (Foto oben links). In Zukunft ist eine bauliche Erweiterung des Gebäudekomplexes nach hinten geplant (Foto oben rechts). Im Zuge dieser Erweiterung und der Neuanlage der Außenflächen muss die Starkregenvorsorge und die Notentlastung von Oberflächenwasser im Starkregenfall planerisch berücksichtigt werden.

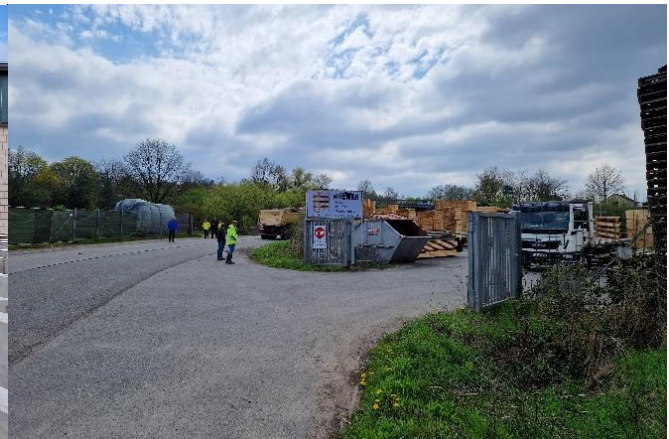
Graben und Einlass (rechts) an Hofeinfahrt

Maßnahmen	Zuständigkeit	Umsetzung
Unterhaltung der Entwässerungseinrichtungen an der Zufahrt zu Krewer Holz Paletten	Gemeinde	kurzfristig
Sicherstellung der regelmäßigen Gewässer- und Anlagenunterhaltung am Kindelfloß sowie Unterhaltung der Entwässerungseinrichtungen an der Eisenbahnstraße und der Saarwellinger Straße	Gemeinde	regelmäßig
Sicherstellung der (auch betrieblichen) Eigenvorsorge gegen Hochwasser des Kindelfloß, Überlastung der Entwässerungseinrichtungen, Kanalrückstau und Oberflächenabfluss nach Starkregen (Eisenbahnstraße), v.a. <ul style="list-style-type: none"> Sicherung von Wassereintrittswegen an Gebäuden 	Anlieger	kurzfristig
