# Starkregen- und Hochwasservorsorge

für die Stadt Bexbach

## Maßnahmensteckbriefe

Stand: 07.10.2025

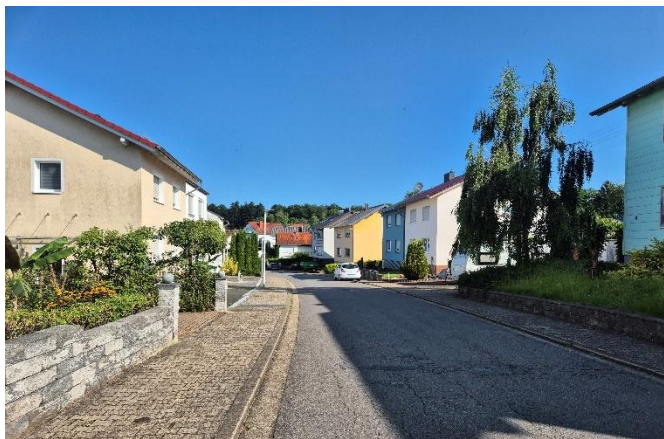
Lenaustraße

Eine erhöhte Gefährdung ergibt sich aus den Gefahrenkarten für den Siedlungsbereich um Lenaustraße, Bachstraße, Richard-Wagner-Straße und Zum Frankenbrunnen. Es bestehen hier, wie auch in den anderen, etwas geringer von Abfluss beaufschlagten Bereichen der Ortslage, einige tieferliegende Garagen und Hausabgänge, die von Abfluss betroffen sein können.

**Ziel** Im Rahmen der Eigenvorsorge müssen die Anlieger der genannten Straßen die mögliche individuelle Betroffenheit am eigenen Gebäude und auf dem Grundstück, mit Hilfe der Starkregengefahrenkarten, prüfen und bei erkennbarer Gefährdung geeignete Maßnahmen zur Sicherung der Gebäude gegen Wassereintritt ergreifen.

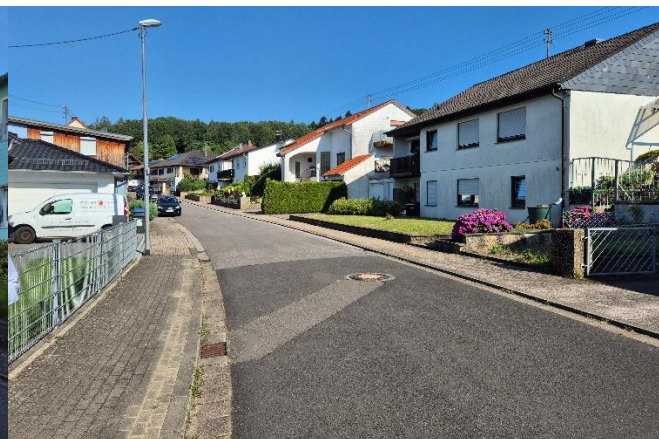
Straße „Zum Frankenbrunnen“ im Bereich der Senke

Innerhalb des genannten Maßnahmenbereiches besteht die Möglichkeit zur baulichen Optimierung eines potenziellen Notabflusskorridors im Wiesenweg von der Richard-Wagner-Straße (Bereich Nr. 20, „Treppechen“) bis zur Straße „Zum Frankenbrunnen“ (Foto unten rechts). In der Straße vor dem Objekt „Zum Frankenbrunnen 27“ befindet sich eine Senke, der Notabflussweg ließe sich, auch aufgrund des

| Maßnahmen | Zuständigkeit | Umsetzung |
|---|---|---|
| Optimierung des Notabflussweges von der Richard.-Wagner-Straße bis zur Straße „Zum Frankenbrunnen“ und weiter bis in das Einzugsgebiet des Bexbaches | Stadt | langfristig |

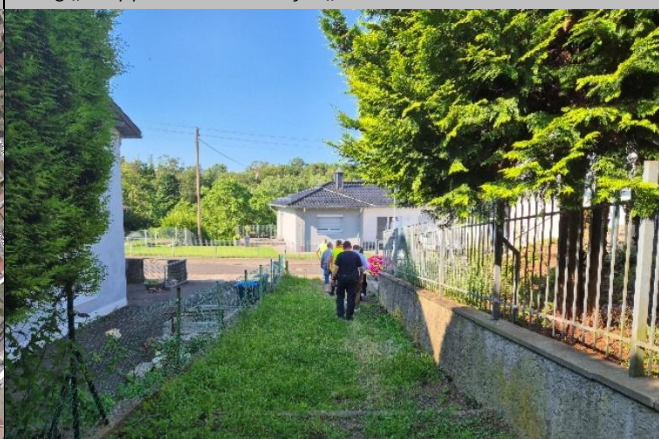
Weg „Treppechen“ zur Straße „Zum Frankenbrunnen“

Gebäudes, nur auf dem Privatgrundstück weiter bin in das Einzugsgebiet des Bexbaches führen. Wenn der Weg zum Notabflussweg hergerichtet wird, muss unterhalb eine Fortführung auf dem Privatgrundstück erfolgen, was jedoch nur in Übereinkunft mit dem Grundstückseigentümer umsetzbar ist.

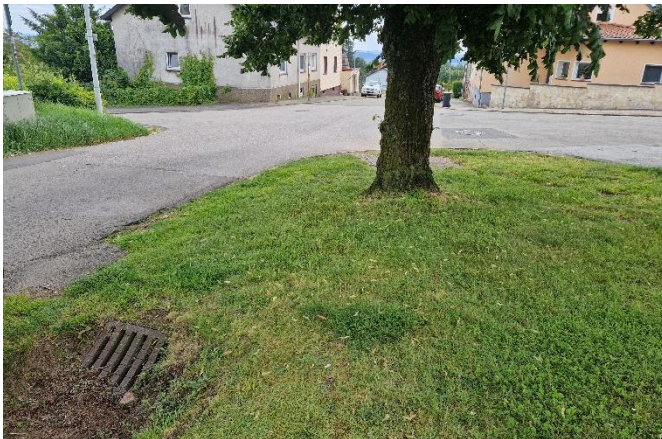
Einlassbauwerk am Graben rechts der Römerstraße

**Situation** Im Kreuzungsbereich Römerstraße/ Schacht III/ Kohlstraße fließt bei Starkregen Oberflächenwasser zusammen und kann dazu führen, dass die Anlagen zur Außengebiets- und Straßenentwässerung überlasten. In diesem Fall kommt es zu unkontrolliertem Abfluss in die Kohlstraße (nach Osten) und die Römerstraße. Es bestehen Gräben mit zwei Kanaleinlässen entlang der Römerstraße, aus nördlicher Richtung kommend (Fotos oben) sowie ein Graben mit Einlassbauwerk an der Straße „Schacht III“, in der Grünfläche vor der Kohlstraße (Foto unten rechts).

Um die Entwässerungssituation aber zu verbessern und den Überlastungsfall bestmöglich zu vermeiden, sollen die drei Einlassbauwerke erneuert und baulich optimiert werden. Alternativ kann die Einlasssituation in den Kanal auch derart optimiert werden, dass innerhalb der Grünfläche (sofern Flächenverfügbarkeit hergestellt werden kann) ein großes neues Einlassbauwerk mit vorgelagertem Retentions-/ Pufferraum zwischen die beiden bestehenden Einlässe gebaut wird, über das dem Kanal bei Überlastung der kleinen Einlässe noch Wasser zugefügt werden könnte. Ob dies für den Kanal verträglich wäre, müsste zunächst geprüft werden.

| Maßnahmen | Zuständigkeit | Umsetzung |
|---|---|---|
| Erneuerung und bauliche Optimierung der Einlassbauwerke an der Römerstraße und der Straße „Schacht III“: | Stadt | mittelfristig |

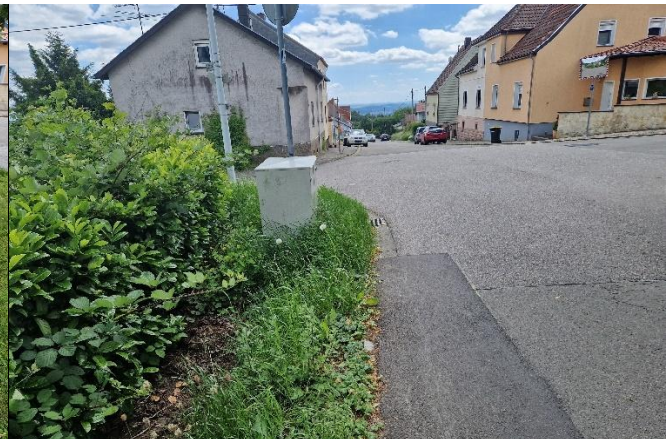
Graben und Einlass vor der Kreuzung an der Römerstr.

| Reprofilierung der Entwässerungsgräben | Stadt | kurzfristig |

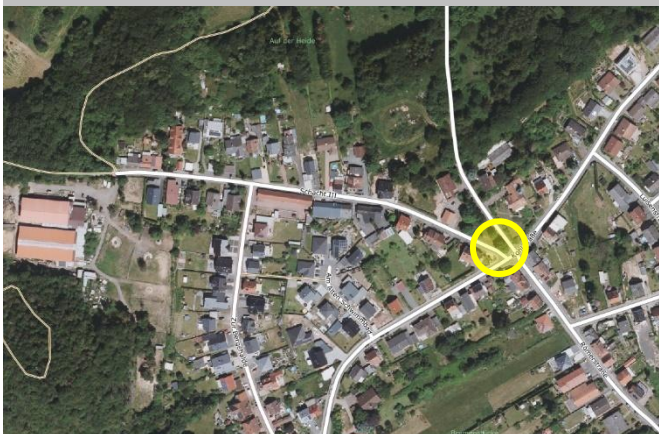
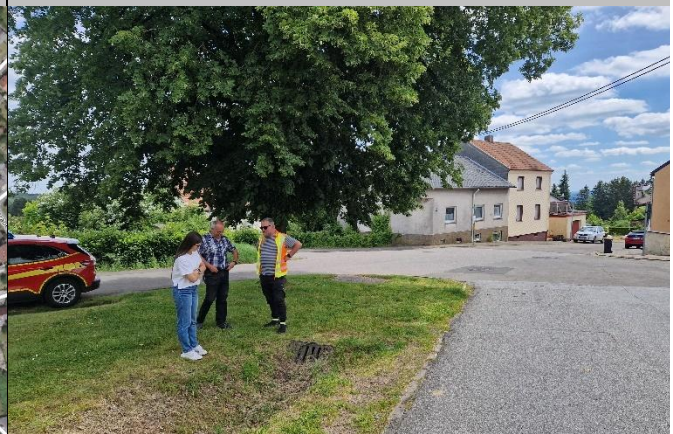
| Maßnahmenbereich | Einlassbauwerk und Graben an der Straße „Schacht III“ |

| <ul style="list-style-type: none"> <li>• Installation eines Schrägrechens mit längsgestellten Stäben</li> <li>• Anlage einer (umlaufenden) Aufkantung oberhalb des Einlassbereiches, um unmittelbares Überströmen zu vermeiden</li> <li>• Verbesserung der Wasserzuführung zum neuen Bauwerk</li> <li>• Abschälen des Wegebänkchens zur Verbesserung der Wasseraufnahme im Graben</li> </ul> | | |

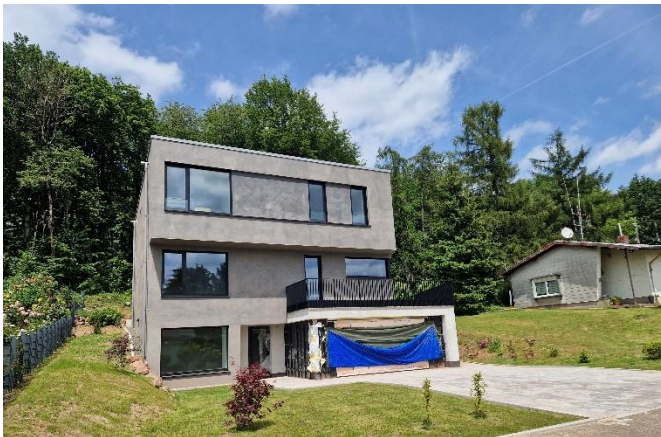
Neubau in Tiefenlinie

Im Bereich Kohlstraße 65-71 sind die unterhalb des bewaldeten Hangs liegenden Wohngrundstücke besonders von wild abfließendem Wasser bedroht. Ein Neubau (Foto oben links) wurde zudem etwas tiefer in das Grundstück eingegraben und ist daher noch stärker durch den Abfluss gefährdet. Bei vergangenen Ereignissen war das Objekt auch bereits betroffen, hauptsächlich durch drückendes Grundwasser.

**Ziel** Im Rahmen der Eigenvorsorge müssen die Anlieger der genannten Straßen die mögliche individuelle Betroffenheit am eigenen Gebäude und auf dem Grundstück, mit Hilfe der Starkregengefahrenkarten, prüfen und bei erkennbarer Gefährdung geeignete Maßnahmen zur Sicherung der Gebäude gegen Wassereintritt ergreifen.

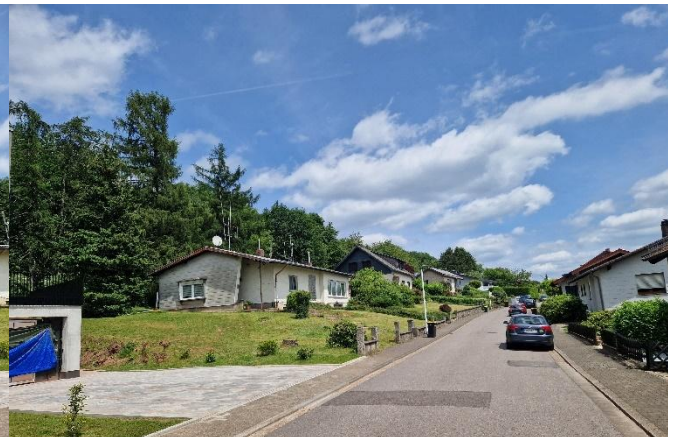
Kohlstraße im Bereich der Abflusskonzentration

| Maßnahmen | Zuständigkeit | Umsetzung |
|---|---|---|
| Prüfung einer Optimierung des Notabflussweges zwischen den Grundstücken Kohlstraße Nr. 66 und 68 (städtischer Weg) bis zur Straße „Am Schlinger“ bei zukünftig verstärkt auftretender Betroffenheit in der Kohlstraße | Stadt | langfristig |

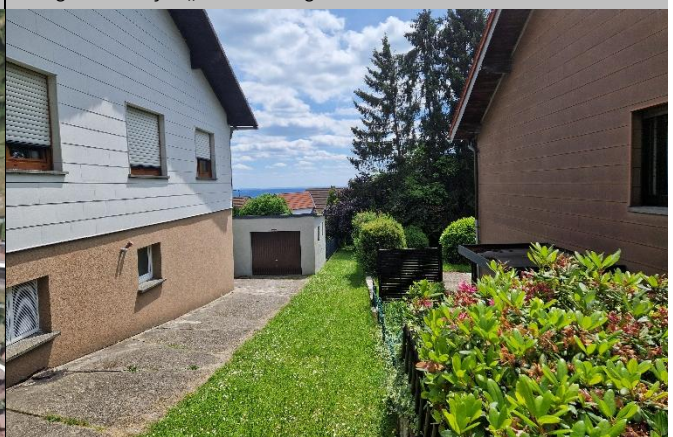
Weg zur Straße „Am Schlinger“

des Weges zur Straße „Am Schlinger“ geführt wird, um zu vermeiden, dass der Abfluss breitflächig durch die Bebauung bis zur Straße abfließt, wie es die Gefahrenkarten darstellen. Die Situation „Am Schlinger“ darf dadurch jedoch nicht verschärft werden. Eine solche Maßnahme sollte zukünftig nur dann weiter ausgeplant werden, wenn es verstärkt zu Abflüssen in die Kohlstraße und betroffener Bebauung auf der Südseite der Kohlstraße kommt.

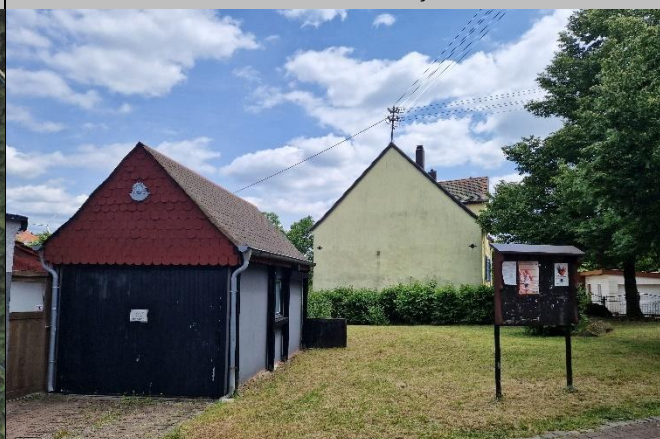
Verrohrter Abschnitt des Glans am Objekt Dunzweilerstr. 8

| Maßnahmen | Zuständigkeit | Umsetzung |
|---|---|---|
| Sicherstellung der regelmäßigen Gewässer- und Anlagenunterhaltung am Glan: <ul style="list-style-type: none"> <li>• regelmäßige Kontrolle der Durchlässe und verrohrten Abschnitte im Stadteigentum auf kurzfristigen Unterhaltungsbedarf</li> <li>• dauerhafte Ermöglichung einer Sichtkontrolle durch Freischneiden des Ein- und Auslassbereiches</li> </ul> | Stadt | regelmäßig |

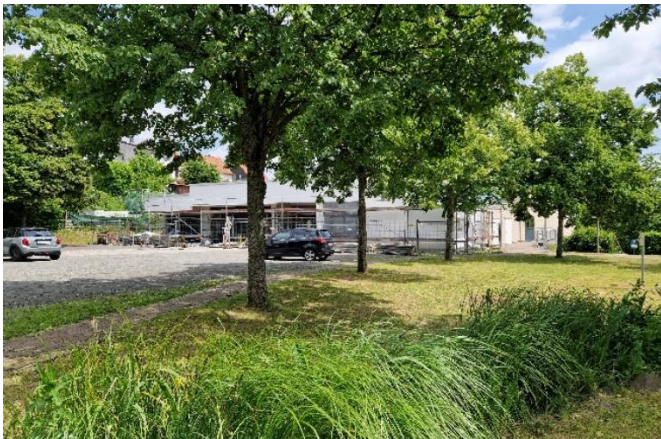
Glan im Vordergrund, Glanhalle im Hintergrund

**Situation** Oberhalb der Glanhalle tritt der Glan wieder aus der Verrohrung unter der Dunzweilerstraße heraus und fließt offen entlang der Straße (Foto oben links) und quert verrohrt die Zufahrt zur tieferliegenden Garage der Freiwilligen Feuerwehr (Foto oben rechts). In dem Gebäude ist auf der anderen Seite die KiTa untergebracht.

Die Glanhalle war nach vergangenen Starkregen schon mal von Oberflächenabfluss betroffen, da die Zuwegung Gefälle von der Straße zur Halle aufweist. Auch die Feuerwehr und ein Teil der Kita unterhalb, waren von Überschwemmungen betroffen, aufgrund der Überlastung des Kanals sowie der Gewässer-Verrohrung an der Einfahrt.

**Ziel** Zum Zeitpunkt der Ortsbegehung war der Umbau des Hallenvorplatzes bevorstehend. Angeregt wurde, bei der geplanten Erneuerung das Gefälle anzupassen, um das Wasser nicht dem Eingang zuzuleiten. Zudem muss man dort an der Einfahrt zur Feuerwehr gesondert Maßnahmen ergreifen, da hier ohnehin das Potenzial besteht, dass der Bach vor der Verrohrung in der Feuerwehrezufahrt übergeht und die Einsatzbereitschaft gefährdet. Langfristig ist die Verlegung des Feuerwehrstandortes und die Erweiterung der Kita in die Gebäudeteile der Feuerwehr geplant.

| Maßnahmen | Zuständigkeit | Umsetzung |
|---|---|---|
| <ul style="list-style-type: none"> <li>Anpassung des Gefälles vor der Glanhalle zur Ableitung des Oberflächenwassers im Starkregenfall</li> <li>Optimierung des Wasserabflusses bei Überlastung der Bachverrohrung an der Zufahrt zum Feuerwehrgerätehaus</li> </ul> | | Sofortmaßnahme |

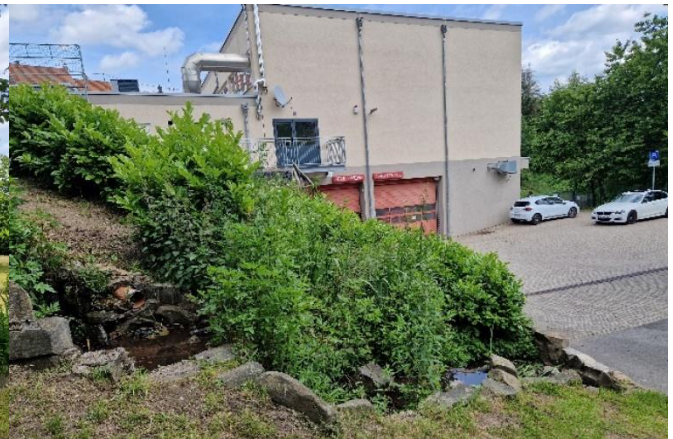
Glan und dahinter tieferliegendes Gebäude der Feuerwehr

Da die Garagenzugänge dann nicht mehr benötigt werden, ist zu empfehlen, dass bei Erweiterung der KiTa das Gelände davor aufgefüllt und ein Gefälle angelegt wird, dass das Wasser vor dem Gebäude in das Bachtal ableitet.

Die Böschung unterhalb des Gebäudes Richtung Bachtal sollte abgesenkt werden, damit Oberflächenabfluss im Starkregenfall nicht auf dem Außengelände der KiTa aufgestaut wird, sondern unverzögert abfließen kann.

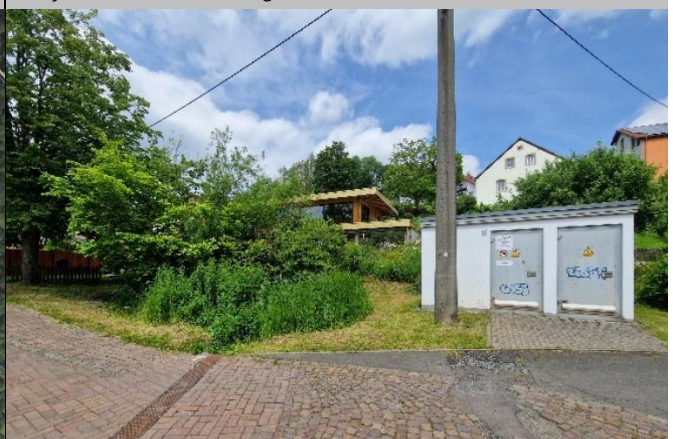
Bei Starkregen wird der Abflussbereich des Baches zudem von einer weiteren Quelle gespeist, die seitlich der Trafostation entspringt.

Trafostation am Seitengewässers des Glans

Gegen Hochwasser- und Überschwemmungsereignisse sind kritische Infrastrukturen, deren Ausfall längerfristige Versorgungsengpässe und erhebliche Störungen der öffentlichen Sicherheit und Versorgung bedeuten würden, besonders zu schützen. Sie müssen durch die Betreiber überprüft und überflutungs- und ausfallsicher hergestellt oder nachgerüstet werden. Hier betrifft dies die Trafostation Glanhalle (UP Nr. 524 STA 200) der Stadtwerke Bexbach.

| Maßnahmen | Zuständigkeit | Umsetzung |
|---|---|---|
| Überprüfung und ggf. Sicherung der Trafostation „Glanhalle“ | Stadtwerke | kurzfristig |

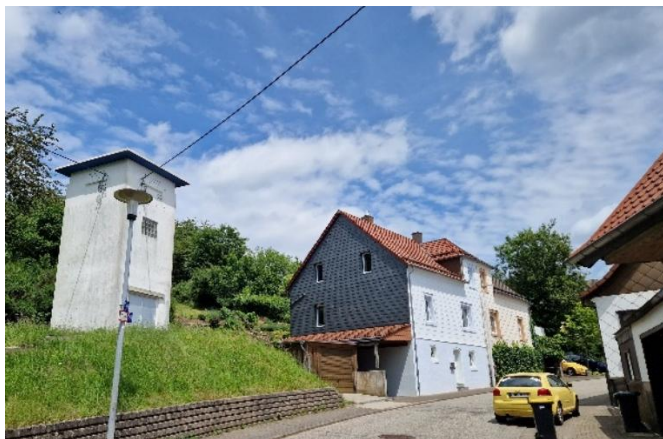
Trafostation an Dunzweilerstraße

Die Trafostation innerhalb der Tiefenlinie neben dem Grundstück Nr. 27 liegt im Abflussbereich von Starkregenwasser, das Wasser umfließt die Station bis zur Straße. Ob dadurch eine Beeinträchtigung der Anlage entstehen kann, ist durch den Betreiber zu prüfen.

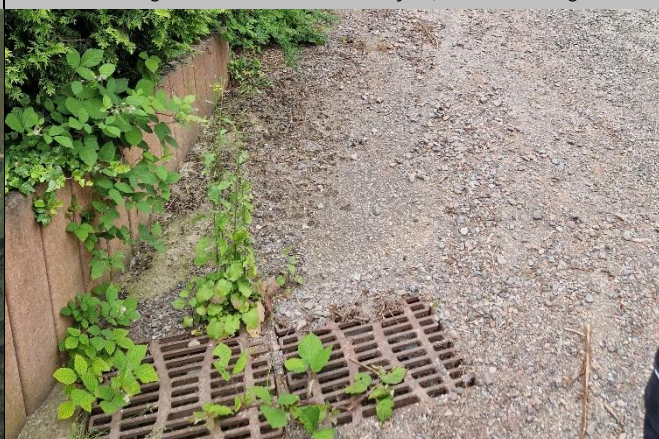
Der nach Nordwesten führende **Schotterweg an Grundstück Nr. 47** (Foto unten rechts) führt bei Starkregen häufiger dazu, dass sich der Einlass zusetzt. Etwas weiter oben ist es ein Wiesenweg. Sofern der Weg weiter befahrbar sein soll, kann der Einbau von Spurplatten sinnvoll, um die Erosionswirkung und den Schotterabtrag zu verhindern. Andernfalls kann der Einbau eines Geogitters und die durchgehende Herstellung als Wiesenweg den Schotterabtrag vermeiden.

Einlässe am geschotterten Wirtschafts-/Wanderweg

| Maßnahmen | Zuständigkeit | Umsetzung |
|---|---|---|
| Einbau von Spurplatten im Bereich des geschotterten Weges am Grundstück Nr. 47 oder Umgestaltung des Weges zu einem Wiesenweg | Stadt | mittelfristig |

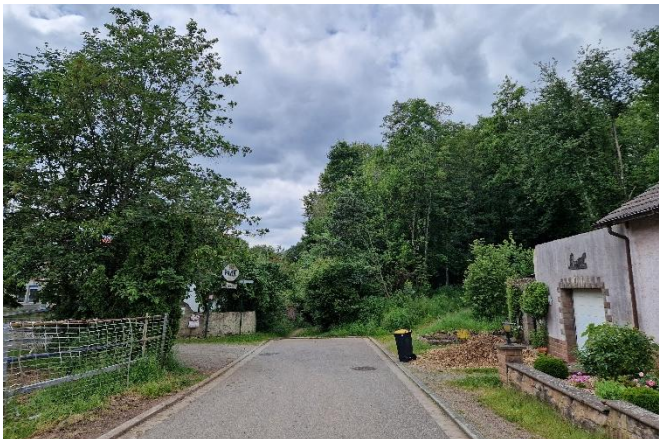
Links Einfahrt zum Reiterhof, geradeaus Wirtschaftsweg

**Situation** Der Reiterhof südwestlich des Endes der Straße „Schacht III“ war bereits durch Oberflächenabfluss von der Straße betroffen. Bei Überlastung der ordnungsgemäßen Entwässerung der Straße kann es zu Abfluss in die Privatflächen kommen.

**Ziel** Durch Erhöhung der Bordsteine entlang der Zufahrt, kann erreicht werden, dass die Regelentwässerung gewährleistet ist und das Wasser verbessert dem Wirtschaftsweg zugeleitet wird, in dem es schadarm abfließen kann.

| Maßnahmen | Zuständigkeit | Umsetzung |
|---|---|---|
| Sicherstellung der ordnungsgemäßen Regelentwässerung, ggf. Erhöhung des Randsteins zur verbesserten Ableitung des Wassers in den Wirtschaftsweg | Stadt | mittelfristig |

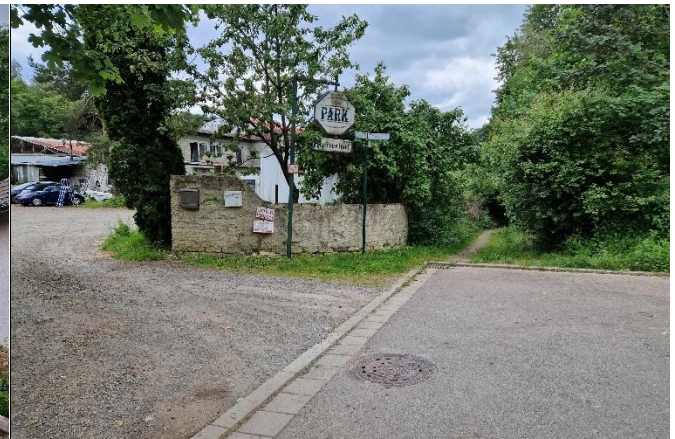
Einfahrt zum Reiterhof

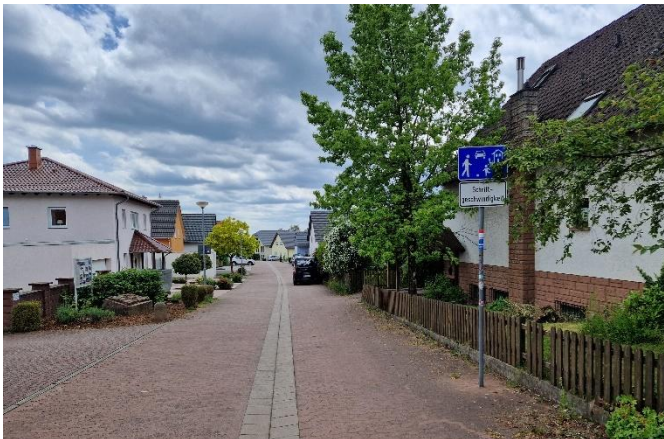
Blick in Fließrichtung

**Situation** Die Straße „Zur Bergehalde“ kann gemäß Gefahrenkarten bei Starkregen erhöht wasserführend sein. Die Ausgestaltung der Straße mit Entwässerung in der Mitte und einer Mittelrinne (Foto oben links und unten rechts) ist daher positiv, weil dadurch ein Übertritt in die angrenzenden Wohngrundstücke verzögert wird. Dennoch wird es bei Überlastung der Entwässerungseinrichtungen und dem ausgeschöpften Volumen zur Wasserführung in der Straße dazu kommen, dass Wasser in die Privatgrundstücke abfließt.

| Maßnahmen | Zuständigkeit | Umsetzung |
|---|---|---|
| Sicherstellung der Eigenvorsorge gegen Überlastung der Entwässerungseinrichtungen, Kanalrückstau und Oberflächenabfluss nach Starkregen (Zur Bergehalde), v.a. <ul style="list-style-type: none"> <li>• Sicherung von Wassereintrittswegen an Gebäuden</li> <li>• Prüfung von Rückstausicherungen, regelmäßige Wartung bestehender Anlagen</li> <li>• Elementarschadenversicherung</li> <li>• Informations-, Verhaltens- und Risikovorsorge</li> </ul> | Anlieger | kurzfristig |
