Mitlosheim

Situation Der Lannenbach fließt östlich der Bebauung Mitlosheims von Nord nach Süd und stellt für die örtliche Bebauung ein untergeordnetes Gefahrenpotenzial dar. Im Norden quert das Gewässer einen Straßendurchlass an der Mitlosheimer Straße/ L 157 und im Süden, auf Höhe der Rittscheid-Hütte einen weiteren Wegedurchlass.

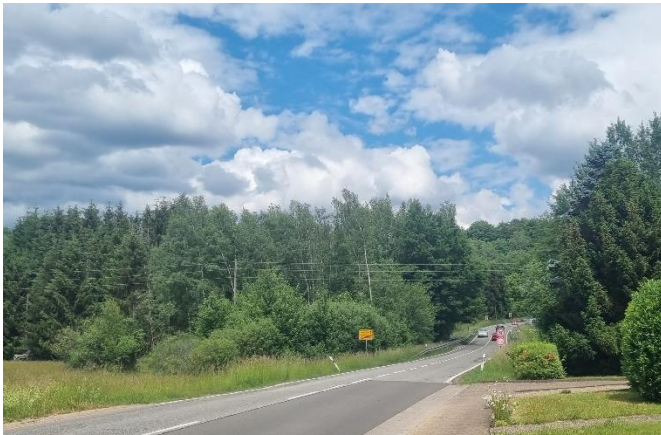
Straßendurchlass an der Mitlosheimer Straße

Maßnahmen	Zuständigkeit	Umsetzung
sofern alte Wehranlage im Gewässerabschnitt, südlich an Straßendurchlass der L 157 nicht mehr benötigt wird: Entfernung des Bauwerks, um Verkläuerungen zu vermeiden	LfS	kurzfristig
Sicherstellung der regelmäßigen Gewässer- und Anlagenunterhaltung am Lannenbach: <ul style="list-style-type: none"> Regelmäßige Kontrolle der Durchlässe und Bauwerke auf kurzfristigen Unterhaltungsbedarf Freihalten der Durchlässe und Bauwerke; dauerhafte Ermöglichung einer Sichtkontrolle in die Bauwerke durch Freischneiden der Ein- und Auslassbereiche 	Gemeinde	regelmäßig
Hochwasserangepasste Nutzung des Grundstücks im Überschwemmungsbereich: <ul style="list-style-type: none"> Beseitigung von Abflusshindernissen: Entfernung von Stegen, Brücken ohne wasserrechtliche Genehmigung bzw. Sicherung von baulichen Anlagen Freihaltung des Gewässerumfeldes von abtriebsgefährdeten (Material-) Lagerungen und baulichen Anlagen 	Anlieger	dauerhaft

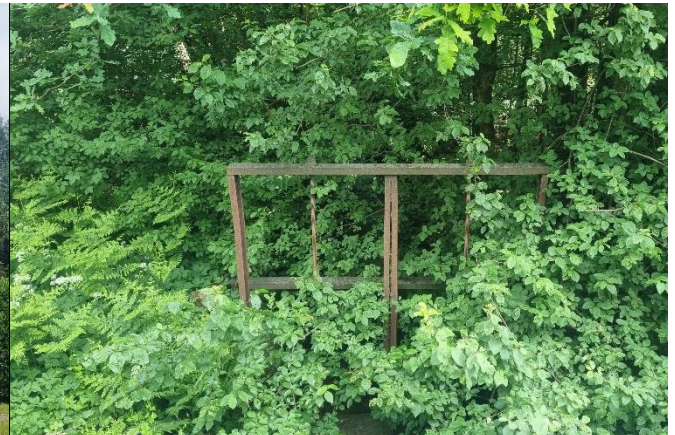
Anlage am Lannebach

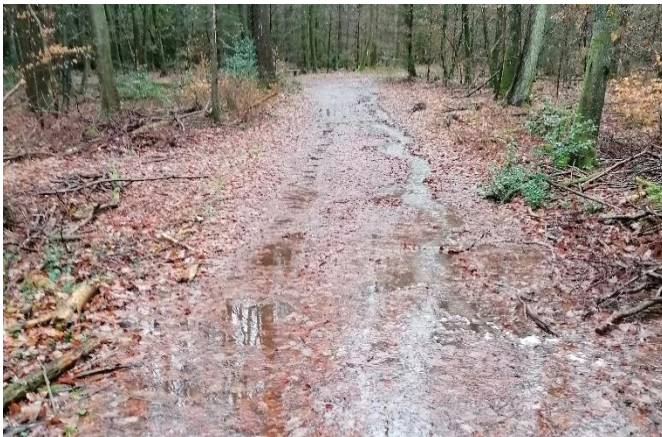
Wegedamm oberhalb der Bebauung, überströmt bei Regen

Vergangene Regenereignisse führten bereits zu einer Überlastung der ordnungsgemäßen Entwässerung und es kam zum unkontrollierten Oberflächenabfluss entlang der Straße,- wodurch auch Anlieger betroffen waren. Ein erhebliches Problem, neben dem reinen Abflussvolumen, stellte hierbei auch der Eintrag von Treibgut, Geschiebe und sonstigem Material aus dem Außengebiet dar, wodurch der Einlassbereich schnell zugesetzt und die Wasseraufnahme in die Verrohrung stark beeinträchtigt war. Infolgedessen wurde vor rund fünf Jahren ein Rechen im Zulauf zum Einlassbauwerk, im oberen Abschnitt der Entwässerungsrinne, eingerichtet, um das Material zu filtern und den nachfolgenden Einlass in die Verrohrung zu entlasten. Im Zuge dessen wurde auch vor der Verrohrung selbst eine Rostanlage installiert, um den Eintrag von Material in die Verrohrung zu vermeiden. Beide Rostanlagen sind aufgrund der baulichen Ausgestaltung dennoch schnell mit Material zugesetzt, sodass eine schadarme Bewirtschaftung des Außengebietswassers nicht möglich ist. In diesem Zusammenhang ist darüber hinaus auf den unzureichenden Unterhaltungszustand, insbesondere den des Beckens im Zulauf zur Rechenanlage, hinzuweisen, der zur zusätzlichen Belastung der Gefahrenlage bei Starkregen führt.

Maßnahmen	Zuständigkeit	Umsetzung
Prüfung von Maßnahmenpotenzialen zur verbesserten Rückhaltung im Wald oberhalb der Bebauung des Schwarzwälderweges	Forst, Büro Hömmе	im laufenden Projekt
Verbesserung des Wasserrückhalts im Wald und Vermeidung des gezielten Abflusses zur Ortslage durch verschiedene, sich ergänzende Maßnahmen im Wald (in Abstimmung mit Forst bzw. Flächeneigentümern): <ul style="list-style-type: none"> • Tiefenversickerung begünstigen • Wasserspeicherung erhöhen • Oberflächenabfluss mindern • Infiltration erhöhen • Linienabfluss mindern, breitflächige Ableitung von den Waldwegen in die Fläche • Retentionsraum bereitstellen: Kleinrückhalte am Weg und in der Fläche 	Gemeinde, Forst	mittelfristig
Prüfung einer verbesserten Wasserrückhaltung an Wegen, die die Waldflächen queren, bspw. durch <ul style="list-style-type: none"> • Höherlegen geeigneter Wegeabschnitte • ggf. Verkleinerung der Wegedurchlässe (oder Verschluss der Durchführungen) • Anlage einer gepflasterten Notüberlaufmulde in den Wegen 	Gemeinde, Forst	kurz- bis mittelfristig

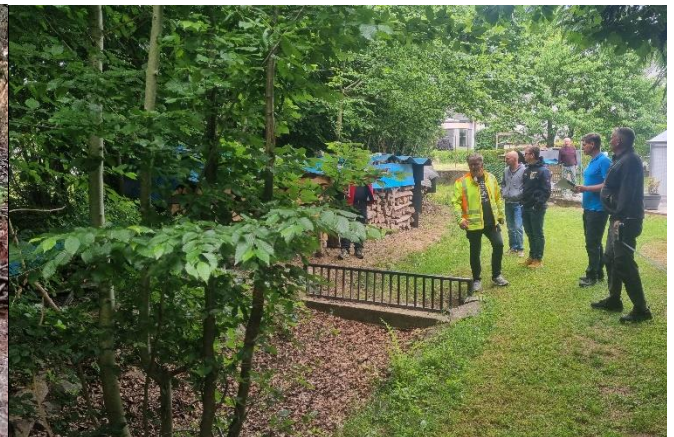
Rechen oberhalb der Grundstücksgrenzen

Ertüchtigung der Anlagen zur Außengebietsentwässerung in westlicher Ortsrandlage <ul style="list-style-type: none"> • Freistellen und ggf. Reprofilierung der Grabenstrukturen (im Bereich „Schwarzwälderweg 28“/ „Schwarzwälderweg 45“, im Abschnitt vor der Rechenanlage sowie im Abschnitt zwischen Rechenanlage und Einlassbauwerk am Schwarzwälderweg) • Optimierung der Einlassbereiche in die Verrohrung, bspw. durch Installation dreidimensionaler Schrägrostanlagen (sowohl vor Einlass am Schwarzwälderweg als auch im Grabenabschnitt westlich der Bebauung (Höhe Schwarzwälderweg 28“)) • Ertüchtigung der Treibgut- und Geschieberückhaltung vor dem Einlass in die Verrohrung: Entflechtung der Funktionen bspw. durch Anlage eines übertiefen Beckens zwischen dem Einlassbauwerk und der Rechenanlage, um neben dem Materialrückhalt zusätzlich den Abfluss zu bremsen 	Gemeinde	kurzfristig
Prüfung zur baulichen Optimierung des Einlassschachtes am Schwarzwälderweg, bspw. durch Vergrößerung des Einlassbereiches in den Kanal	Gemeinde	kurzfristig

Bauliche Ertüchtigung des Einlassbauwerks am Schwarzwälderweg <ul style="list-style-type: none"> • Installation einer dreidimensionalen Schrägrostanlage mit längsgestellten Stäben • Anlage einer (umlaufenden) Aufkantung oberhalb des Einlassbereiches, um unmittelbares Überströmen zu vermeiden 	Gemeinde	kurzfristig
Herstellung/ Sicherstellung einer dauerhaften Zugänglichkeit zu den Anlagen der westlich an den Schwarzwälderweg angrenzenden Außengebietsentwässerung		
Sicherstellung einer regelmäßigen Anlagen- und Bauwerksunterhaltung der Außengebietsentwässerung im Bereich „Schwarzwälderweg“ <ul style="list-style-type: none"> • regelmäßige Kontrolle der Gräben sowie der Einlassbauwerke und der Rechenanlage auf kurzfristigen Unterhaltungsbedarf • Freihalten der Einlassbauwerke, dauerhafte Ermöglichung einer Sichtkontrolle in die Bauwerke durch Freischneiden/ Freistellen der Einlassbereiche • Regelmäßiges Freistellen/ ggf. Reprofilierung der Gräben • regelmäßiges Ausbaggern der Beckenstrukturen im Zulauf zur Rechenanlage • ggf. regelmäßiges Ausbaggern des Beckens zum Geschieberückhalt zwischen Rechenanlage und Einlassbauwerk 	Gemeinde	regelmäßig

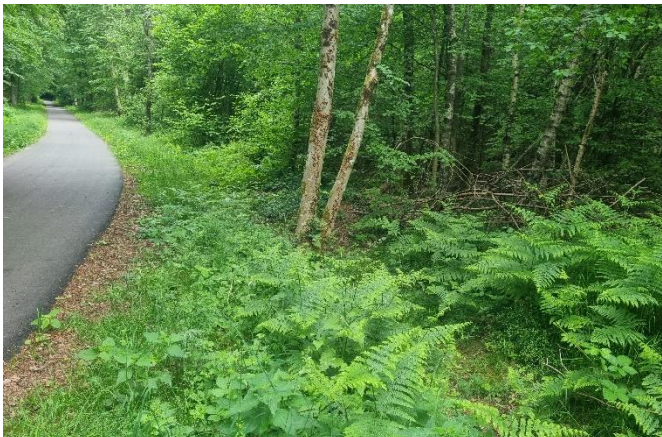
Wegeseitiger Graben am Waldweg

Situation Beim Regenereignis im Frühjahr 2020 sind über den Waldweg, in Verlängerung der Straße „Waldeck“, Abflusskonzentrationen in die Ortslage eingetragen worden. Neben dem reinen Abflussvolumen, welches zur Überlastung der Entwässerungseinrichtungen geführt hat, wird seitens der Ortsvertreter auch der Unterhaltungszustand des wegeseitigen Grabens als Ursache angeführt: der Graben ist aufgrund der unzureichenden Unterhaltung durch Sedimente verfüllt sowie zugewachsen und die ursprüngliche Abflusskapazität nicht mehr gegeben.

Maßnahmen	Zuständigkeit	Umsetzung
Einrichtung von Abschlügen im Waldweg in Verlängerung der Straße „Waldeck“, um Oberflächenabfluss aus dem Weg sukzessive in die Anlagen der ordnungsgemäßen,	Gemeinde	Kurz- bis mittelfristig

<p>wegeseitigen Grabenentwässerung zu leiten und Eintrag in die Bebauung zu vermeiden</p> <ul style="list-style-type: none"> • bspw. durch Anlage von quer-/ diagonalverlaufenden (leicht überfahrbaren) Mulden im Weg • Abschälen/ Abtrag der Wegebankette zwischen Mulde und Graben, um Abfluss in Graben zu gewährleisten 		
<p>Prüfung von Maßnahmenpotenzialen zur verbesserten Rückhaltung im Wald oberhalb der Bebauung in Verlängerung der Straße „Waldeck“</p>	Forst, Büro Hömme	im laufenden Projekt
<p>Verbesserung des Wasserrückhalts im Wald und Vermeidung des gezielten Abflusses zur Ortslage durch verschiedene, sich ergänzende Maßnahmen im Wald in Abstimmung mit Forst bzw. Flächeneigentümern):</p> <ul style="list-style-type: none"> • Tiefenversickerung begünstigen • Wasserspeicherung erhöhen • Oberflächenabfluss mindern • Infiltration erhöhen • Linienabfluss mindern, breitflächige Ableitung von den Waldwegen in die Fläche • Retentionsraum bereitstellen: Kleinrückhalte am Weg und in der Fläche 	Gemeinde, Forst	mittelfristig

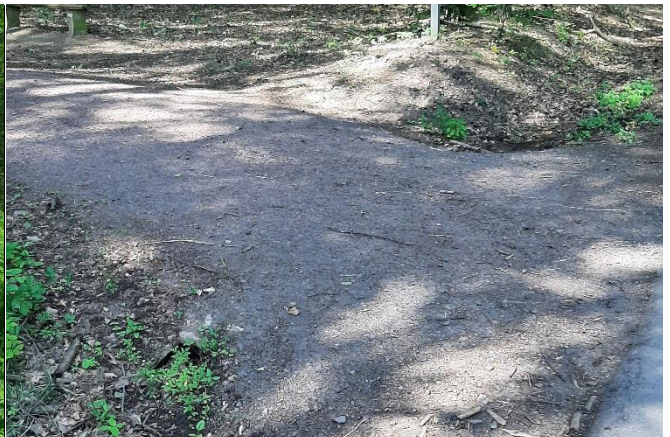
Zugesetzter Grabenabschnitt (beispielhaft)

Ziel Durch eine regelmäßige Anlagenunterhaltung der Außengebietsentwässerung ist die ordnungsgemäße Entwässerung im wegeseitigen Graben und die Wasseraufnahme in die Verrohrung in Ortsrandlage sicherzustellen.

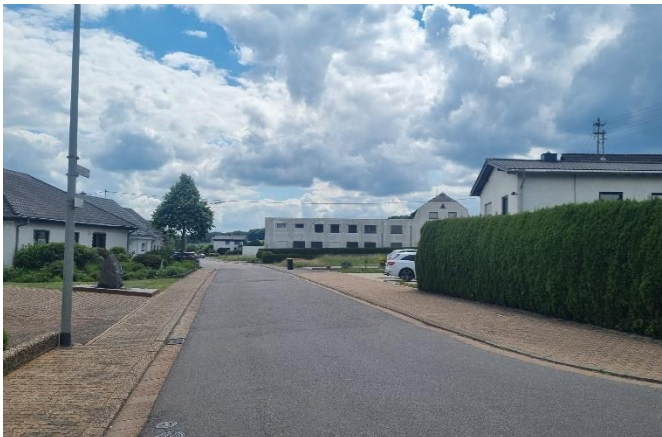
Flürchen, Blick nach Süden

Situation Eine weitere (potenzielle) Gefahrenlage bei Starkregen besteht gemäß der Darstellung in den Starkregengefahrenkarten im Siedlungsbereich „Flürchen“ sowie „Langenwäldchen“. Der Oberflächenabfluss wird auf den Hangflächen selbst abflusswirksam bzw. von der Mitlosheimer Straße gespeist und fließt über die in südöstliche Richtung entwässernden Straßenzüge oder unkontrolliert über die Hangflächen ab. Eine Betroffenheit der ortsansässigen Bebauung ist bislang nicht bekannt. Bei stärkeren als den herkömmlichen Bemessungsereignissen besteht hier jedoch ein erhöhtes Gefahren- und Schadenspotenzial.

Maßnahmen	Zuständigkeit	Umsetzung
Berücksichtigung der Starkregengefährdung bei künftigen Straßenbau- und Kanalerneuerungsmaßnahmen <ul style="list-style-type: none"> zur Verbesserung der Wasserführung im Straßenraum (bspw. durch Anlage eines negativen Dachprofils mit Mittelrinne zur Wasserlenkung) Prüfung möglicher Notentlastungen in den Taleinschnitt des Lannenbaches 	Gemeinde	langfristig
Berücksichtigung der Starkregengefährdung bei künftigen Maßnahmen zur Nachverdichtung, insbesondere in den als abflusskritisch gekennzeichneten Bereichen der Tiefenlinien (s. Starkregengefahrenkarten)	Gemeinde, externe Planer, Anlieger	dauerhaft
Information der Bauherren zur Gefährdungssituation bei Starkregen und Kanalarückstau und zu notwendigen Maßnahmen der Eigenvorsorge	Gemeinde	dauerhaft
Sicherstellung der Eigenvorsorge gegen Hochwasser, Kanalarückstau und Oberflächenabfluss nach Starkregen, v.a. <ul style="list-style-type: none"> Sicherung von Wassereintrittswegen an Gebäuden Prüfung von Rückstausicherungen, regelmäßige Wartung bestehender Anlagen Elementarschadenversicherung Informations-, Verhaltens- und Risikovorsorge 	Anlieger	kurzfristig

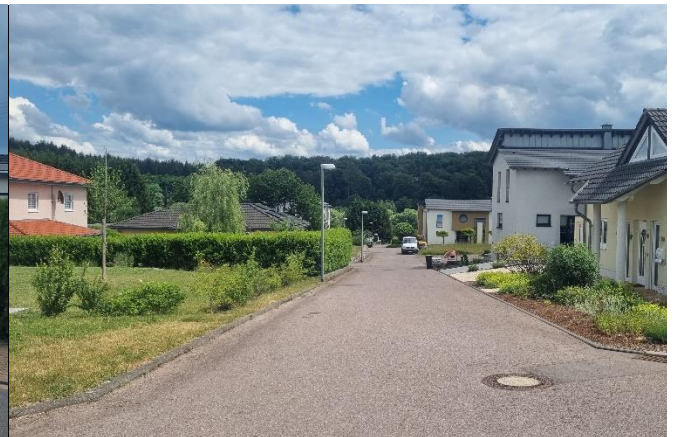
Flürchen, Blick nach Osten/ Taleinschnitt d. Lannenbaches

oberflächliche Notableitungen in den Taleinschnitt des Lannenbaches einzurichten. Jedoch ist dies aufgrund der hohen Siedlungsdichte im Bereich der topographischen Tiefenlinien nur sehr begrenzt möglich. Zu prüfen ist u.a. eine Notentlastung in südlicher Ortsrandlage über den bestehenden, wegeseitigen Entwässerungsgraben, der erst nach Süden und auf Höhe der Rittscheid-Hütte in Richtung Lannenbach entwässert, um den weiteren, unkontrollierten Abfluss durch die Bebauung zu vermeiden.

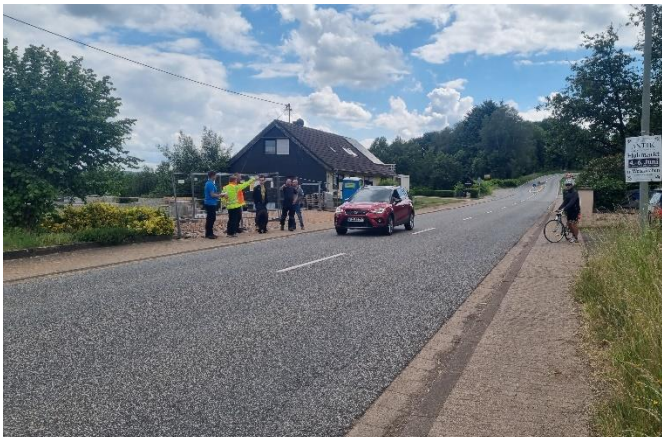
Mitlosheimer Straße, südlicher Bebauungsrand

Situation Eine weitere abflusskritische Problemlage bei Starkregen wird für den südlichen Abschnitt der Mitlosheimer Straße berichtet. Als Ursache wird die westlich angrenzende Außengebietsentwässerung benannt,- dies lässt sich auch der Darstellung in der Starkregengefahrenkarte entnehmen. Anders als dargestellt wird der Abfluss Berichten zufolge insbesondere über den unbefestigten Weg in den Bereich „Mitlosheimer Straße 62“/ „Mitlosheimer Straße 64“ weitergeleitet. Die im Übergangsbereich zwischen unbefestigter und asphaltierter Straße befindliche Kastenrinne ist unmittelbar mit Schottermaterial zugesetzt und der nachfolgende Straßenabschnitt weist keine kontrollierte Wasserführung auf, sodass Hausnr. 62 bereits wiederholt über die tieferliegende Garageneinfahrt durch Starkregenabfluss betroffen war. Das weiter oberhalb im geschotterten Weg befindliche Einlassbauwerk ist Berichten zufolge weitestgehend funktionslos, da die Wasserkonzentrationen vielmehr im Weg, anstatt wegeseitig in das Bauwerk, abfließen.

Die Herstellung einer Notentlastung unterhalb des Einlassbauwerks, im nachfolgenden Straßenabschnitt der Mitlosheimer Straße ist aufgrund der örtlichen Siedlungsdichte nicht möglich. Entsprechend wichtig sind Vorkehrungen der privaten Eigenvorsorge, um sich gegen Starkregenabfluss aus der Straße und Kanalarückstau zu schützen.

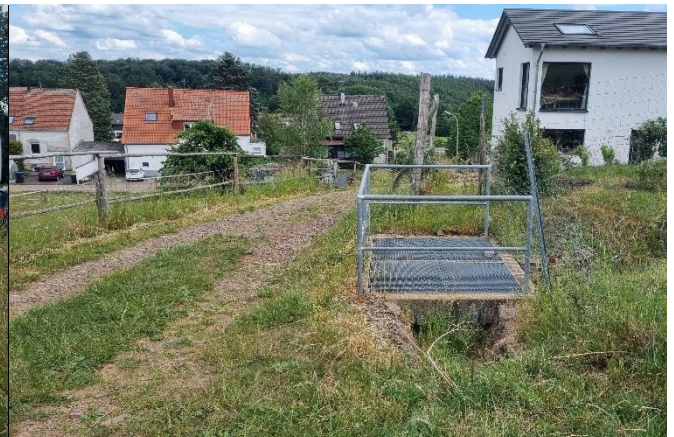
Einlassbauwerk oberhalb d. Bebauung d. Mitlosheimer Str.

Vor dem Grundstück „Mitlosheimer Straße 44“ verrohrt der Graben. Durch die Konstruktion des Rostes ist das Einlassbauwerk im Ereignisfall schnell mit dem anfallenden Material aus dem Außengebiet zugesetzt und die vorhandene Kanalkapazität kann nicht vollumfänglich ausgenutzt werden, da die Wasseraufnahme stark eingeschränkt ist.

Sofern die örtliche Kanalkapazität dies zulässt, ist das Einlassbauwerk in die Verrohrung an der Mitlosheimer Straße, beispielsweise durch Installation eines Schrägrostes, baulich zu optimieren.

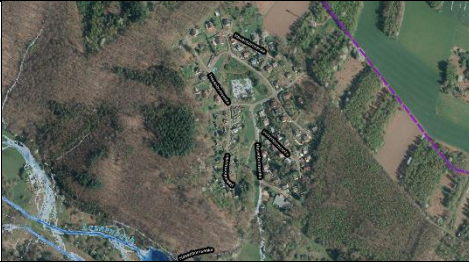
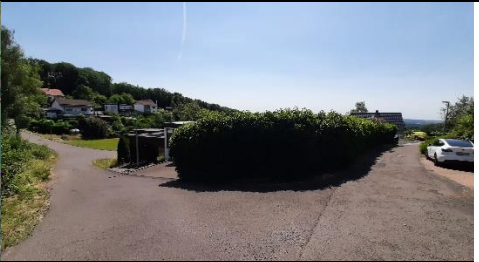
Starkregenbetroffene bzw. -gefährdete Bereiche	
Hasenbornsenke (Feriendorf) <ul style="list-style-type: none"> gefährdet/ betroffen durch Kanalarückstau Oberflächenabfluss fließt bisher über Straßen schadarm ab

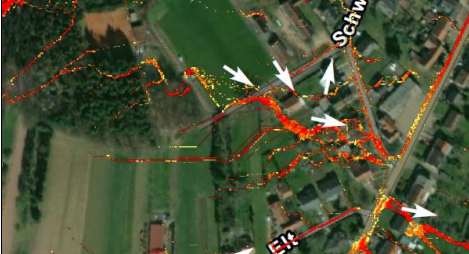
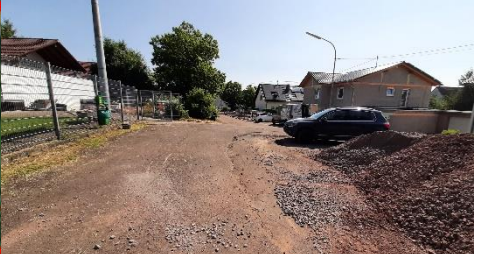
Schwarzwälderweg, südlich der Sportanlage <ul style="list-style-type: none"> Gefährdung gemäß Starkregengefahrenkarte keine Schadensberichte vorliegend

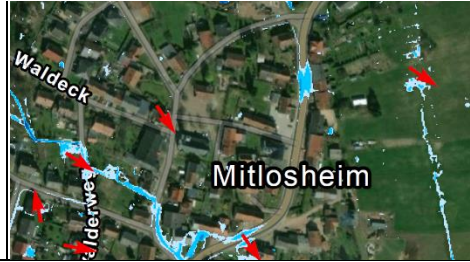
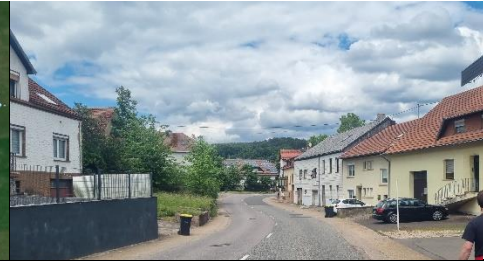
Mitlosheimer Straße

- gefährdet/ betroffen durch Oberflächenabfluss über Straße
- in Straßensenke (Höhe Mitlosheimer Str. 7) sammelt sich Abfluss
