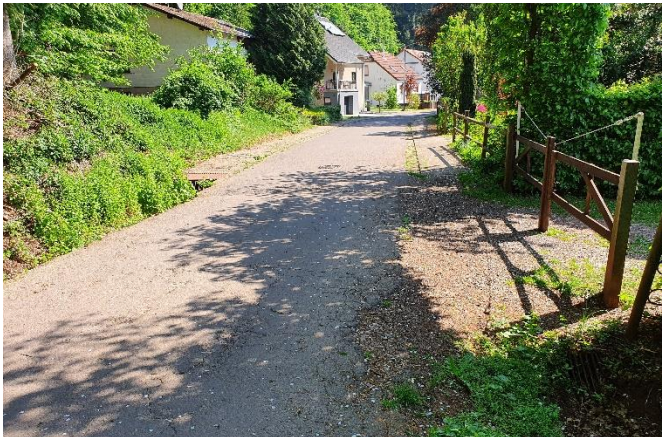
Einlässe (vorne rechts, Mitte links) an der Mettlacher Str.

Situation Am Ende der Bebauung der Mettlacher Straße, im Übergang zum Außengebiet, befinden sich links und rechts des Weges Einlassbauwerke der Außengebietsentwässerung, die das Oberflächenwasser in den Ortskanal abführen (siehe Fotos oben). Bereits häufiger kam es zur Überlastung des Bauwerks und zu Abfluss entlang der Straße in die Ortslage. Dann sammelt sich das Wasser in der Straßensenke vor dem Gebäuden Nr. 96 bzw. am Grundstück Nr. 83 (siehe nachfolgenden Maßnahmensteckbrief). Unter Umständen gelangt das Wasser auch gar nicht bis zum Bauwerk bzw. in den Entwässerungsgraben und läuft vom Weg weiter in die Straße.

Eine regelmäßige Kontrolle der beiden Einlässe ist erforderlich, um den Unterhaltungsbedarf festzustellen und die Bauwerke funktionsfähig zu halten. Der rechte Einlass, in Blickrichtung Bebauung, war bspw. zum Zeitpunkt der Ortsbegehung zugewachsen. Ebenso ist der Entwässerungsgraben zu unterhalten, sodass das Wasser vom Weg auch aufgenommen werden kann. Dazu ist Astwerk aus dem Graben zu entfernen und das Bankett entlang des Weges abzuschälen.

Maßnahmen	Zuständigkeit	Umsetzung
<ul style="list-style-type: none"> • Erneuerung des linksseitigen Einlassbauwerks (Blickrichtung Ortslage) am Ende der Bebauung der Mettlacher Straße • Bauliche Optimierung des Schrägrechens • Errichtung einer Aufwallung am Bauwerk zur Vermeidung des Abflusses in die Straße 	Gemeinde	kurzfristig
<ul style="list-style-type: none"> • Errichtung von Abschlügen im Weg zur Ableitung des Wassers Richtung Bachtal • Entfernung nicht mehr benötigter Durchlässe/ Überfahrten im Wegeseitengraben bzw. Herstellung einer Notabflussmulde zur Rückführung des übertretenden Wassers in den Graben 	Gemeinde	mittelfristig
<p>Sicherstellung der regelmäßigen Bauwerks- und Anlagenunterhaltung der Außengebiets- und Oberflächenentwässerung in der Mettlacher Straße und der Verlängerung ins Außengebiet:</p> <ul style="list-style-type: none"> • Regelmäßige Kontrolle der Einlassbauwerke auf kurzfristigen Unterhaltungsbedarf • Freihalten der Einlässe und Unterhaltung der Entwässerungsgräben und Abschlüge • Abschälen der Wegebankette zur Verbesserung der Wasseraufnahme des Grabens 	Gemeinde	regelmäßig

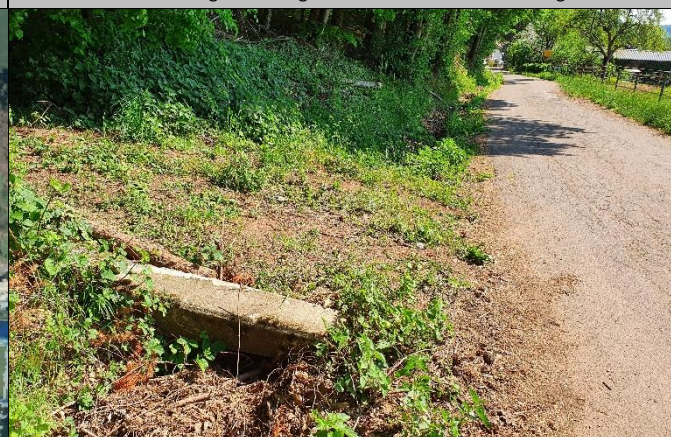
Durchlass am Wegeseitengraben vor der Bebauung

Die Zufahrt über den Graben in den Wald am Wirtschaftsweg, etwas weiter oberhalb der Einlassbauwerke, sollte entfernt werden, sofern sie nicht mehr benötigt wird, da das Wasser hier bei Überlastung des Durchlasses auf den Weg übertritt. Andernfalls sollte über dem Durchlass eine Notabflussmöglichkeit über geschaffen werden, damit das Wasser aus dem Graben nicht auf den Weg übertritt oder wenigstens von diesem wieder in den Graben abfließt.

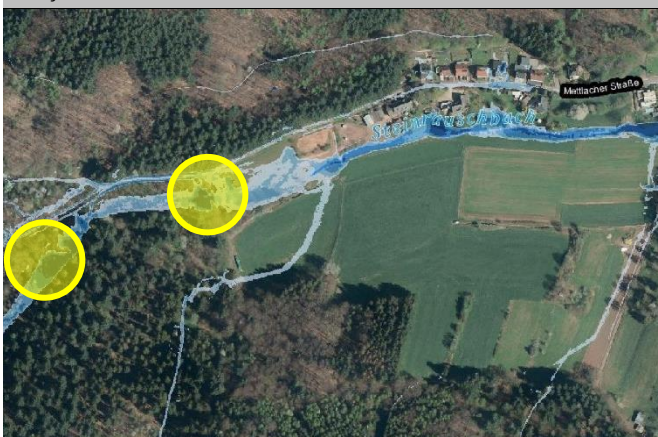
Trockenes „Bachtal“ an der Pferdekoppel vor der Bebauung

Wie zuvor beschrieben, fließt der Bach nicht im Taltiefpunkt, der sich unterhalb (südlich) der Pferdekoppel und des früheren Sportplatz befindet, sondern wird entlang des Wirtschaftsweges (Verlängerung Mettlacher Straße) geführt und an der Weggabelung (siehe Foto oben rechts) von rechts nach links unter dem Weg hindurchgeführt, sodass er weiter entlang des Weges, im linksseitigen Entwässerungsgraben, zur Mettlacher Straße abfließt.

Die Wiederherstellung des natürlichen Bachabflusses wird durch Entfernung oder Öffnung des Walls am Graben vor der Weggabelung erreicht, wodurch das Wasser wieder ins Bachtal gelangen kann. Ergänzend können Maßnahmen weiter oberhalb erforderlich sein, um den Bachlauf vom Zufluss in den Wegeseitengraben umzuleiten, bspw. durch Entfernung der bestehende Verrohrung im Weg. Dies muss bei der konkreten Maßnahmenplanung konkretisiert werden.

Maßnahmen	Zuständigkeit	Umsetzung
<ul style="list-style-type: none"> • Verlegung des Steinrauschbaches in den eigentlichen Taltiefpunkt (ursprüngliches Bachtal) zur Entflechtung aus dem Ortskanal in der Mettlacher Straße und zur Wiederherstellung eines funktionierenden Gewässers • Optimierung des Hochwasserrückhalts im Bereich der Wegekreuzung außerhalb der Ortslage 	Gemeinde	kurzfristig
Regelmäßige Unterhaltung des Gewässers im Übergang zwischen Außengebiet und bebauter Ortslage	Gemeinde	regelmäßig

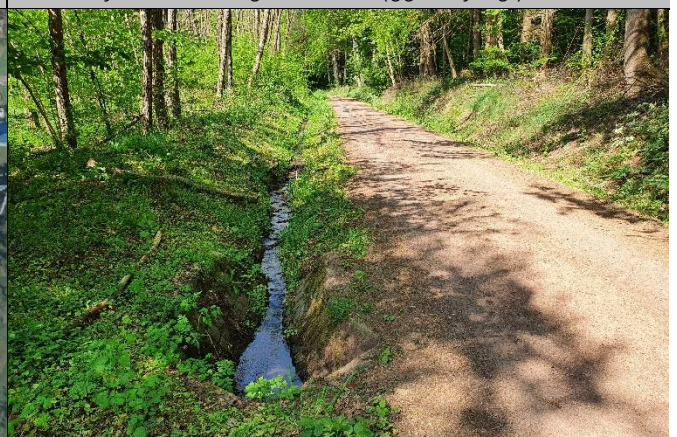
Wegequerung des Baches: Blick Richtung Mettlacher Str.

In früheren Zeiten wurde der Bach im Bereich einer Wegekreuzung etwas weiter oberhalb der Pferdekoppel an den Weg verlegt und aus dem Taltiefpunkt bzw. dem ursprünglichen Bachtal heraus verlegt. Aus diesem Grund fließt im Bachlauf entlang der Grundstücke der Mettlacher Straße auch deutlich weniger Wasser als noch im Außengebiet. Zudem wird der Kanal in der Mettlacher Straße durch das Bachwasser zusätzlich belastet.

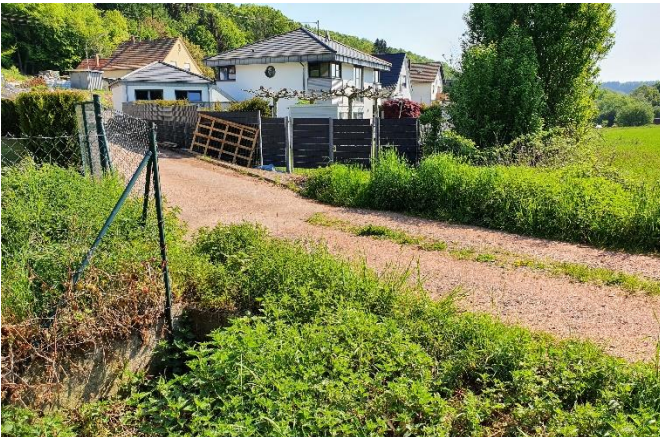
Bachlauf vor dem Wegedurchlass (gg. Fließrtg.)

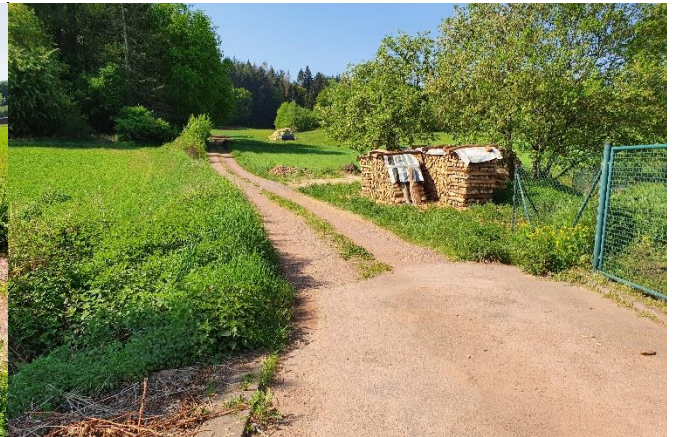
Bachdurchlass im Weg

Situation Der Steinrauschbach quert einen Wirtschaftsweg, der zwischen den Grundstücken Mettlacher Straße 73 und 75 verläuft (siehe Fotos oben). Auf dem Privatgrundstück links des Baches, vor dem Durchlass, verläuft der Bach innerhalb des eingezäunten Grundstücks und der Bereich wurde geschottert und mit Folie bedeckt (siehe Foto unten rechts). Der Bach führt, aufgrund der zuvor mehrmals beschriebenen Verlegung des Baches zur Mettlacher Straße, hier nur wenig bis gar kein Wasser.

Ziel Dies wird sich durch die Maßnahme zur Rückverlegung des Baches in das eigentliche Bachtal verändern. Entsprechend ist der Bachlauf auch entlang bzw. auf den Privatgrundstücken zu optimieren, durch Wiederherstellung natürliches Gerinne und Entfernung der Umzäunung. Im Zusammenhang mit der Rückverlegung des Baches sollen entlang des Bachlaufs die Flächen- und Eigentumsverhältnisse geklärt werden.

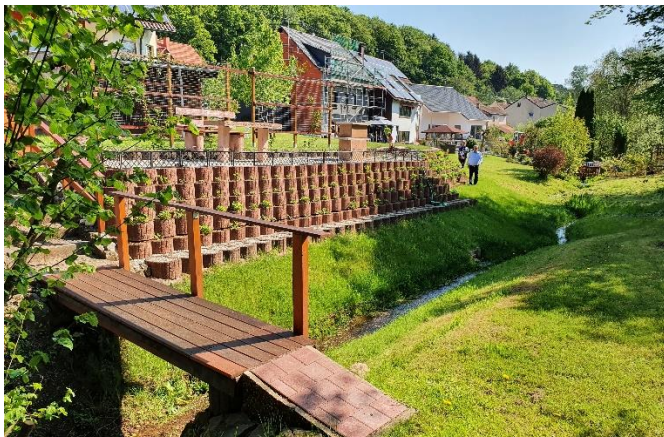
Überdeckter Bach auf dem Privatgrundstück

Maßnahmen	Zuständigkeit	Umsetzung
<ul style="list-style-type: none"> Wiederherstellung/ Offenlegung des Bachlaufs im Abschnitt vor dem Wegedurchlass Entfernung der Umzäunung des Bachlaufs bzw. Entfernung des Zauns quer zur Fließrichtung des Baches 	Gemeinde/ Anlieger	mittelfristig
Regelmäßige Unterhaltung des Bachdurchlasses im Weg	Gemeinde	regelmäßig
Durchführung einer Gewässerbegehung mit den Anliegern am Steinrauschbach <ul style="list-style-type: none"> zur Besichtigung der bebauten Gewässerabschnitte, der bestehenden baulichen Anlagen und Überbauung des Gewässers, der Nutzung bis an den Bachlauf, für ggf. notwendige Maßnahmen zur Unterhaltung des Gewässers sowie zur Aufnahme von Maßnahmenpotenzialen zur Renaturierung des Fließgewässers, auch im Hinblick auf die Hochwasser- und Starkregenvorsorge 	Gemeinde/ ext. Fachbüro	kurzfristig
Hochwasserangepasste Nutzung des Grundstücks am Bachlauf und im potenziellen Überschwemmungsbereich: <ul style="list-style-type: none"> Beseitigung von Abflusshindernissen: Entfernung von Stegen, Brücken bzw. Anlagen ohne wasserrechtliche Genehmigung, Sicherung von Anlagen, damit diese bei Hochwasser nicht abgetrieben werden Entfernung von Zuanlagen quer zur Fließrichtung über den Bach Freihaltung des Gewässerumfeldes von abtriebsgefährdeten (Material-) Lagerungen und baulichen Anlagen Sicherung von technischen und gefährdenden Anlagen (Gas-, Öltanks etc.) 	Anlieger	dauerhaft

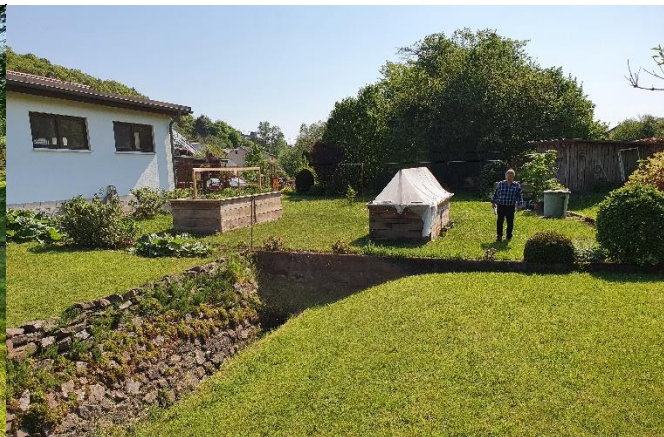
Private Brücken über den Bachlauf

Situation Der Steinrauschbach fließt auf bzw. hinter den Privatgrundstücken entlang der Mettlacher Straße. Es ist auf den Grundstücken in unterschiedlichem Maße bis an die Böschung genutzt, teilweise überbaut (privat verrohrt oder verdolt), es bestehen bauliche Anlagen (Schuppen, Brücken, Stege, Mauern) am oder über den Bach – unklar ist, ob diese auch alle mit wasserrechtlicher Genehmigung errichtet wurden. Bei den Verrohrungen kann es auch sein, dass diese noch vor dem Landeswassergesetz entstanden und daher keiner Genehmigung bedurften.

Maßnahmen	Zuständigkeit	Umsetzung
Entfernung nicht genehmigter baulicher Anlagen am Gewässer, im Bereich von fünf bzw. zehn Metern, gemessen von der Uferlinie, gemäß § 27 WHG	Eigentümer	kurzfristig
Durchführung einer Gewässerbegehung mit den Anliegern am Steinrauschbach <ul style="list-style-type: none"> zur Besichtigung der bebauten Gewässerabschnitte, der bestehenden baulichen Anlagen und Überbauung des Gewässers, der Nutzung bis an den Bachlauf, für ggf. notwendige Maßnahmen zur Unterhaltung des Gewässers sowie zur Aufnahme von Maßnahmenpotenzialen zur Renaturierung des Fließgewässers, auch im Hinblick auf die Hochwasser- und Starkregenvorsorge 	Gemeinde/ ext. Fachbüro	kurzfristig
Unterhaltung der privaten (wasserrechtlich genehmigten) Gewässerdurchlässe	Eigentümer	regelmäßig
Sicherstellung der regelmäßigen Gewässer- und Anlagenunterhaltung am Steinrauschbach: <ul style="list-style-type: none"> Regelmäßige Kontrolle der Durchlässe und Bauwerke auf kurzfristigen Unterstellungsbedarf Freihalten der Durchlässe und Bauwerke; dauerhafte Ermöglichung einer Sichtkontrolle in die Bauwerke durch Freischneiden der Ein- und Auslassbereiche 	Gemeinde	regelmäßig

Hochwasserangepasste Nutzung des Grundstücks am Bachlauf und im potenziellen Überschwemmungsbereich: <ul style="list-style-type: none"> Beseitigung von Abflusshindernissen: Entfernung von Stegen, Brücken bzw. Anlagen ohne wasserrechtliche Genehmigung Sicherung von Anlagen, damit diese bei Hochwasser nicht abgetrieben werden Entfernung von Zaunanlagen quer zur Fließrichtung über den Bach Freihaltung des Gewässerumfeldes von abtriebsgefährdeten (Material-) Lagerungen und baulichen Anlagen Sicherung von technischen und gefährdenden Anlagen (Gas-, Öltanks etc.) 	Anlieger	dauerhaft
Sicherstellung der Eigenvorsorge gegen Hochwasser des Steinrauschbaches, Kanalrückstau und Oberflächenabfluss nach Starkregen (Mettlacher Straße), v.a. <ul style="list-style-type: none"> Sicherung von Wassereintrittswegen an Gebäuden Prüfung von Rückstausicherungen, regelmäßige Wartung bestehender Anlagen Elementarschadenversicherung, Informations-, Verhaltens- und Risikovorsorge 	Anlieger	kurzfristig

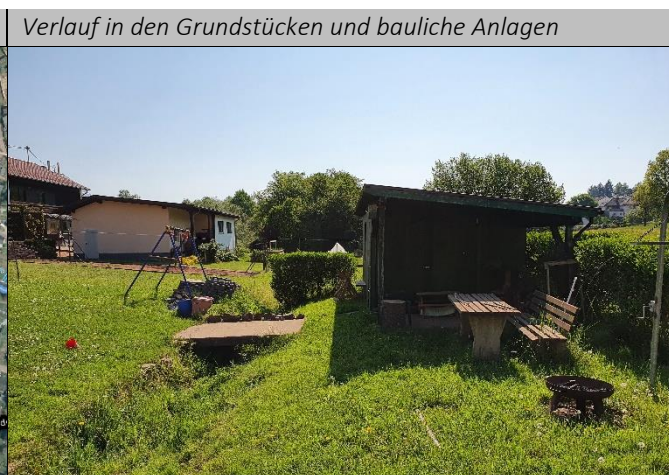
Teilverrohrter Abschnitt unter einem Privatgrundstück

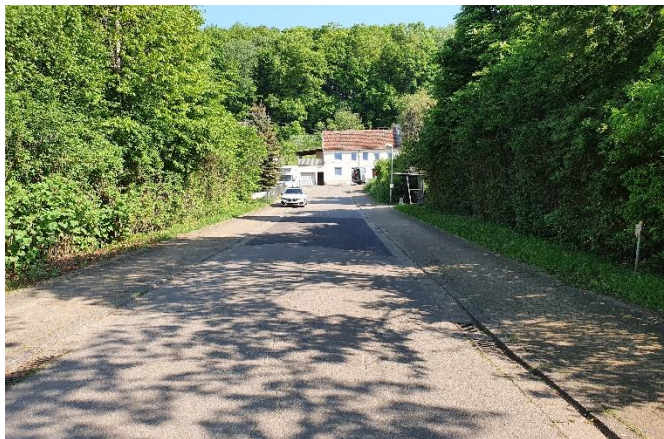
Verlauf in den Grundstücken und bauliche Anlagen

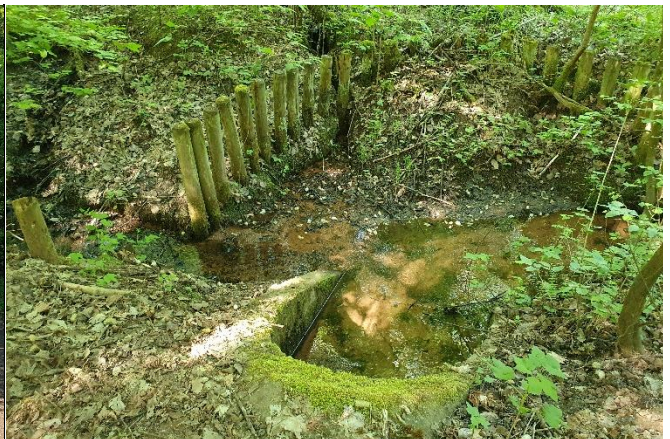
Straße „Weiherfeld im Bereich des Bachdurchlasses

Situation Der Steinrauschbach quert die Straße „Weiherfeld“ in einer Verrohrung. Der Bachlauf ist hier dicht bewachsen, die Verrohrung ist nur schwer zugänglich (siehe Fotos oben). Es ist von der Straße aus nicht feststellbar, ob der Einlassbereich frei ist oder sich bspw. Treibgut vor der Verrohrung festgesetzt hat. Vor dem Durchlass wurde bereits eine Anlage zum Treibgutrückhalt errichtet (Foto oben rechts). Durch Rückstau am Durchlass besteht eine Gefährdung für die linksseitige Bebauung (Mettlacher Straße 43-47). Die Straße über dem Durchlass liegt höher, wodurch sich bei Hochwasser ein Rückstau ergibt, der für die unterhalb liegende Ortslage positiv ist. Die Starkregengefahrenkarte zeigt diesen Rückstau an.

Ziel Unbedingt erforderlich ist die Herstellung einer dauerhaften Zugänglichkeit des Einlassbereiches der Verrohrung, um diese zu unterhalten und dauerhaft freihalten zu können. Das Durchlassbauwerk muss bereits von der Straße aus, sowohl ober- als auch unterseitig, einsehbar sein. Der Bewuchs sollte entsprechend zurückgenommen werden, auch damit im Ereignisfall mit Gerät am Durchlass eingegriffen werden kann.

Maßnahmen	Zuständigkeit	Umsetzung
Durchführung von Gewässerunterhaltungsmaßnahmen: <ul style="list-style-type: none"> • Freistellen des Durchlasses (Ein- und Auslassbereich) zur Ermöglichung einer dauerhaften Sichtkontrolle (prioritär im Einlassbereich) 	Gemeinde	Sofortmaßnahme

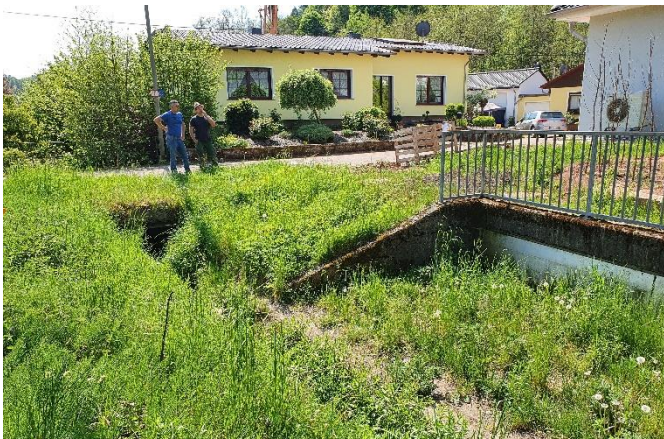
RÜ des EVS unmittelbar am Bachdurchlass in der Straße

Unterhalb quert der Bach dann die Straße am Objekt Nr. 8 (siehe Fotos oben). Rechts des Baches, im 90°-Winkel zum Gewässer und dem Straßendurchlass, befindet sich das Auslassbauwerk des RÜ des EVS (Entlastungsbauwerk).

Ziel Bei Starkregen kommt es unter Umständen zu Hochwasser des Baches und zeitgleicher Entlastung des RÜ in den Bach unmittelbar vor dem Durchlass. Dadurch sind die Anlieger hochwassergefährdet. Die Lage des RÜ-Abschlags vor dem Durchlass ist suboptimal. Entsprechend notwendig ist eine regelmäßige Unterhaltung des EVS-Bauwerks sowie des Bachdurchlasses in der Straße, um eine zusätzliche Belastung der Situation durch fehlende Unterhaltung zu vermeiden.

Sicherstellung der regelmäßigen Anlagenunterhaltung am RÜ-Entlastungsbauwerk am Steinrauschbach (Im Hof)	EVS	regelmäßig
Sicherstellung der Eigenvorsorge gegen Hochwasser des Steinrauschbaches, Kanalrückstau und Oberflächenabfluss nach Starkregen (Im Hof), v.a. <ul style="list-style-type: none"> • Sicherung von Wassereintrittswegen an Gebäuden • Prüfung von Rückstausicherungen, regelmäßige Wartung bestehender Anlagen • Elementarschadenversicherung, • Informations-, Verhaltens- und Risikovorsorge 	Anlieger	kurzfristig

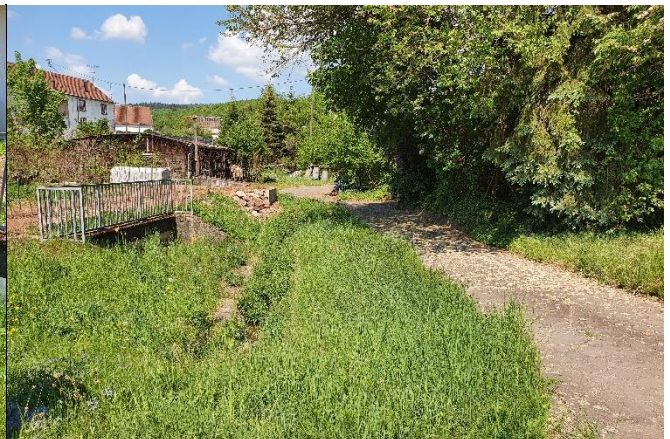
Blick von der Straße auf RÜ und den Bach (gg. Fließrtg.)

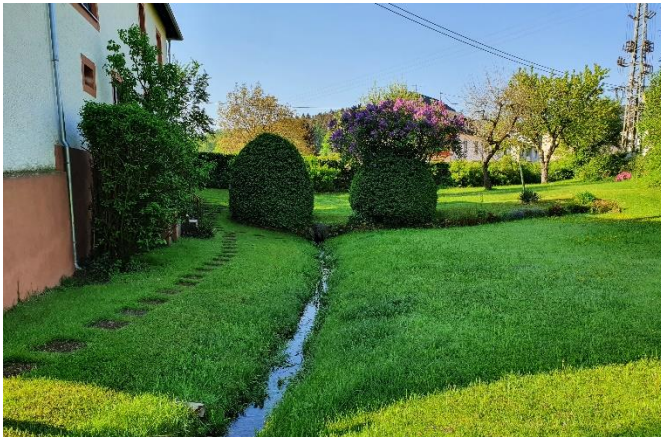
Langfeld 3: Bachlauf bis Verrohrung unter Hausbacher Str.

Situation Im Wald nördlich der Ortslage entspringt ein namenloses Gewässer (auch ohne Kennziffer, aber dauerhaft wasserführend und daher als Gewässer 3. Ordnung zu verstehen), das zunächst in östlicher Richtung fließt, bevor es in Verlängerung der Straße „Langfeld“ nach Süden verschwenkt und auf den Privatgrundstücken, rückseitig der Bebauung bis zur Hausbacher Straße fließt. Das Gewässer durchfließt private Teichanlagen und tritt dann auf dem Privatgrundstück in die Verrohrung ein, die den Bach unter der Hausbacher Straße hindurchführt (siehe Foto oben links). Unterhalb der Bäckerei Quinten tritt das Gewässer dann wieder aus der Verrohrung heraus (Foto oben rechts).

Maßnahmen	Zuständigkeit	Umsetzung
<ul style="list-style-type: none"> • Zustandserfassung der Bachverrohrung auf kurzfristigen Instandhaltungsbedarf • Prüfung auf einheitliche Rohrquerschnitte und Durchgängigkeit der Verrohrung 	LfS/ Eigentümer	Sofort- maßnahme
Sicherstellung der regelmäßigen Gewässer- und Anlagenunterhaltung am Bach im Langfeld: <ul style="list-style-type: none"> • Regelmäßige Kontrolle der Durchlässe und Bauwerke auf kurzfristigen Unterhaltungsbedarf • Freihalten der Durchlässe und Bauwerke; dauerhafte Ermöglichung einer Sichtkontrolle in die Bauwerke durch Freischneiden der Ein- und Auslassbereiche 	Gemeinde/ Anlagen- eigentümer	regelmäßig
Prüfung zur Ausweitung des Hochwasserrückhalts in der Fläche oberhalb der Ortslage: <ul style="list-style-type: none"> • Erhöhung des Rückstaupotenzials an den vorhandenen Querstrukturen (Wegedurchlässen), bspw. durch Erhöhung der Wege bzw. Drosselung des Abflusses an den Durchlässen 	Gemeinde	kurz- bis mittelfristig

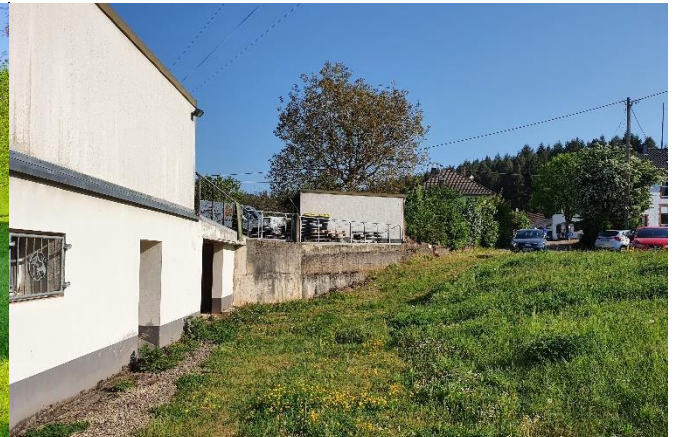
Hausbacher Str. 14: Tieferliegender Bereich am Bachauslass

Anders als vor der Verrohrung, war der Bereich am Auslass der Verrohrung (Gebäudekomplex der Bäckerei) bereits mehrfach betroffen dadurch, dass der Bach aus der Verrohrung nicht gut abfließen konnte. Neben dem Auslass der Bachverrohrung liegt auch der Abwasserkanal des EVS. Kritischer ist der Abfluss des Baches zudem weiter unterhalb in der Straße „Im Hof“ (siehe folgenden Maßnahmensteckbrief).

Die Bachverrohrung ist nach Einschätzung der Ortskundigen vermutlich 80 Jahre alt. Eigentümer bzw. Zuständige zur Unterhaltung der Verrohrung sind neben dem LfS (im Bereich der Hausbacher Straße) auch die Eigentümer der privaten Flächen, in denen die Verrohrung liegt. Eine Zustandserfassung ist unbedingt erforderlich, um ggf. erforderliche Instandhaltungsbedarfe festzustellen. Dabei soll auch festgestellt werden, ob einheitliche Rohrquerschnitte bestehen. Sollte die bestehende Verrohrung nicht mehr durchgängig sein, empfiehlt es sich, ein Entlastungsrohr danebenzulegen.

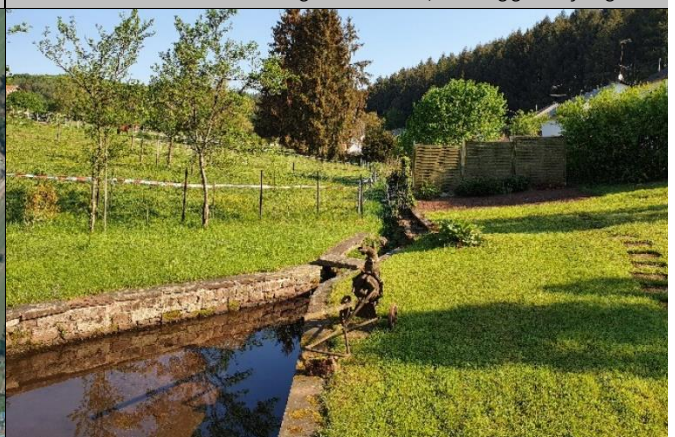
Bach im Bereich der Privatgrundstücke, Blick gg. Fließrtg.

Hochwasserangepasste Nutzung des Grundstücks im Überschwemmungsbereich: <ul style="list-style-type: none"> • Beseitigung von Abflusshindernissen: Entfernung von Stegen, Brücken ohne wasserrechtliche Genehmigung bzw. Sicherung von baulichen Anlagen • Freihaltung des Gewässerumfeldes von abtriebsgefährdeten (Material-) Lagerungen und baulichen Anlagen • Sicherung von technischen und gefährdenden Anlagen (Gas-, Öltanks etc.) 	Anlieger	dauerhaft
Sicherstellung der Eigenvorsorge gegen Hochwasser, Kanalrückstau und Oberflächenabfluss nach Starkregen, v.a. <ul style="list-style-type: none"> • Sicherung von Wassereintrittswegen an Gebäuden • Prüfung von Rückstausicherungen, regelmäßige Wartung bestehender Anlagen • Elementarschadenversicherung • Informations-, Verhaltens- und Risikovorsorge 	Anlieger	kurzfristig

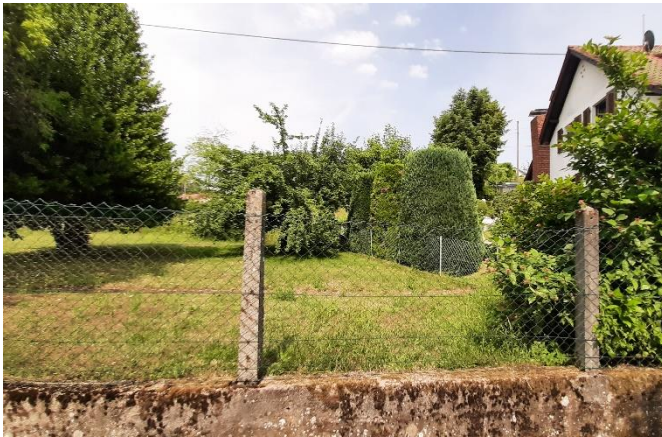
Einlassbereich auf Privatgrundstück nicht zugänglich

Ziel Eine regelmäßige Kontrolle und Unterhaltung des Einlassbereiches und -bauwerks sind erforderlich. Von der Straße aus besteht jedoch keine Zugänglichkeit zum Einlass der Verrohrung. Dieser sollte in Abstimmung mit den Flächeneigentümern hergestellt werden.

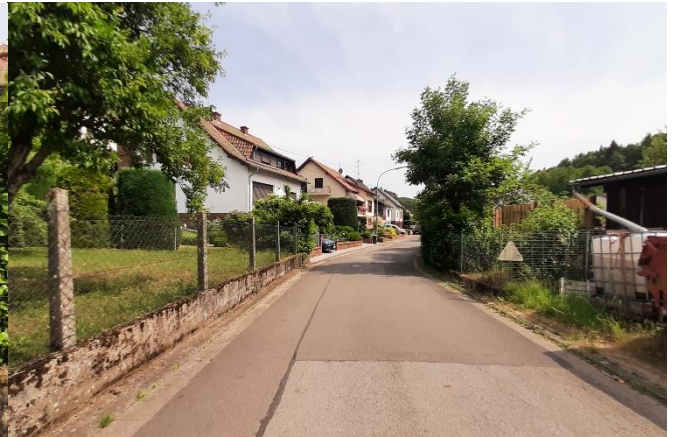
Straße „Im Hof“: Einstau bei Überlastung der Verrohrung

Situation Problematisch ist das Gewässer aus dem Langfeld vor allem für den Bereich „Im Hof“. Der Wasserstand steigt bei Starkregen nach Aussage der Anlieger rasch an, innerhalb weniger Minuten von ca. 30 cm (normale Wasserführung) bis zu einem Meter. An der Verrohrung vor der Straße „Im Hof“ kommt es dann zu einer Überlastung und das Wasser überflutet die Straße und fließt weiter über den Sportplatz Richtung Steinrauschbach.

Maßnahmen	Zuständigkeit	Umsetzung
<ul style="list-style-type: none"> • Zustandserfassung der Bachverrohrung • Überprüfung des Einlassbauwerks auf Optimierungsbedarf 	Gemeinde	kurzfristig
Sicherstellung/ Herstellung einer dauerhaften Zugänglichkeit/ Zuwegung zum Einlassbauwerk der Verrohrung zur Durchführung von Unterhaltungsmaßnahmen (in Abstimmung mit dem Grundstückseigentümer)	Gemeinde	kurzfristig, dauerhaft
Sicherstellung der regelmäßigen Gewässer- und Anlagenunterhaltung am Bach im Langfeld vor der Straße „Im Hof“: <ul style="list-style-type: none"> • Regelmäßige Kontrolle des Einlassbereichs in die Verrohrung auf kurzfristigen Unterhaltungsbedarf 	Gemeinde	regelmäßig

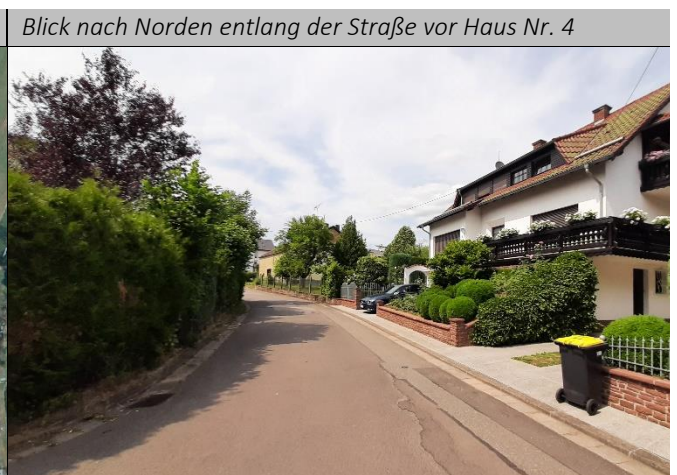
Blick nach Norden entlang der Straße vor Haus Nr. 4

<ul style="list-style-type: none"> dauerhafte Ermöglichung einer Sichtkontrolle in das Bauwerk durch Freischneiden des Ein- und Auslassbereiches 		
<p>Sicherstellung der Eigenvorsorge gegen Hochwasser des Baches, Kanalrückstau und Oberflächenabfluss nach Starkregen, v.a.</p> <ul style="list-style-type: none"> Sicherung von Wassereintrittswegen an Gebäuden Prüfung von Rückstausicherungen, regelmäßige Wartung bestehender Anlagen Elementarschadenversicherung Informations-, Verhaltens- und Risikovorsorge 	Anlieger	kurzfristig

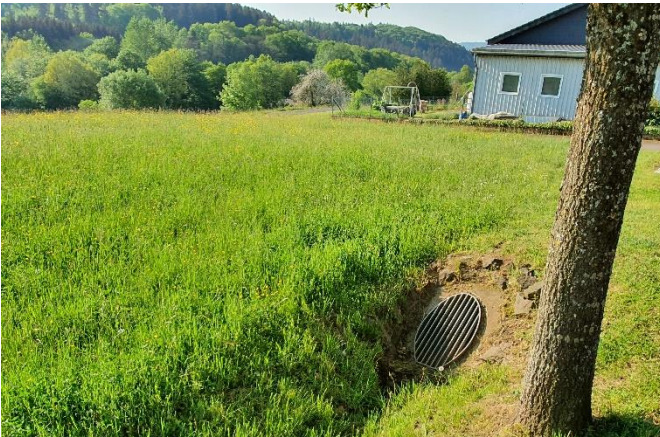
Graben und Einlassbauwerk an der L 374 vor der Bebauung

Am Ortseingang von Britten kommend fließt bei Starkregen Wasser oberflächlich entlang der Straße in den Ort. Gegenüber des ersten Hauses (Nr. 15, rechte Seite) befindet sich ein Weg, vorbei an Haus Nr. 44 (Foto oben rechts), zu den Weiheranlagen am Seffersbach. Der Bürgersteig entlang der Straße hat Gefälle zur Straße, statt zu den unbebauten Hangflächen, über die das Wasser schadarm ins Bachtal abfließen könnte. Die Entwässerungseinrichtungen an der Straße (Foto oben links, Einlassbauwerk und Sandfang des LfS) sind bei Starkregen überlastet, wodurch es zusätzlich zu Abfluss in der Straße kommt.

Es besteht die Möglichkeit, den Abfluss entlang der Straße in den Ort im Starkregenfall zu reduzieren, indem der Notabflussweg für das Oberflächenwasser in Richtung Seffersbachtal angelegt wird. Ziel einer baulichen Maßnahme sollte es sein, das Wasser über den bestehenden Weg abzuleiten. Dies kann bspw. durch Herstellung einer wasserführenden Rinne zum Weg und durch Entfernung des Asphalt bis auf Höhe des Kanaldeckels im Weg geschehen. Zudem muss das Gefälle des Fußweges entsprechend angepasst werden, sodass das Wasser von der Straße in den Weg abfließen kann. Sofern Flächenverfügbarkeit oder eine Zustimmung des Flächeneigentümers der Wiesenflächen hergestellt werden kann, ist ergänzend zu prüfen, ob das bei Überlastung des Einlassbauwerks und des Sandfangs über eine angelegte Mulde über die Wiesenflächen in das Bachtal abfließen kann.

Maßnahmen	Zuständigkeit	Umsetzung
Bauliche Herstellung des Notabflussweges, für das Oberflächenwasser im Starkregenfall und bei Überlastung der Entwässerungseinrichtungen an der L 374 am Ortseingang, in Richtung des Seffersbaches, über den bestehenden Weg zu den Weiheranlagen oder alternativ über die unbebauten Wiesenflächen	Gemeinde	mittelfristig
Sicherstellung der regelmäßigen Bauwerks- und Anlagenunterhaltung der Straßenentwässerung an der L 374 (Hausbacher Straße): <ul style="list-style-type: none"> • Regelmäßige Kontrolle des Einlassbauwerks und des Sandfangs auf kurzfristigen Unterhaltungsbedarf • Freihalten des Einlasses, Unterhaltung des Entwässerungsgrabens und des Sandfangs 	LfS	regelmäßig
Prüfung zur Optimierung der Straßenentwässerung im Bereich Hausbacher Straße 40, hinsichtlich Anzahl und Lage der Straßenabläufe	LfS	mittelfristig
Zustandserfassung und Überprüfung der Standsicherheit der Dammanlage sowie der Hochwassersicherheit der privaten Weiheranlage; regelmäßige Kontrolle und Unterhaltung der Anlage; Beseitigung von Hochwasserschäden	Eigentümer	kurzfristig, regelmäßig

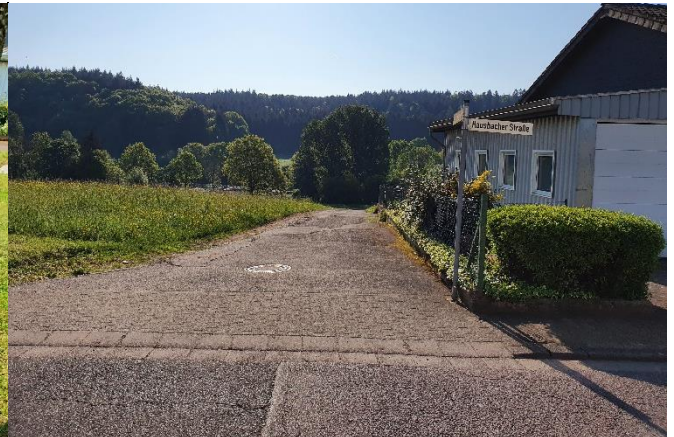
Mögl. Notabfluss entlang der Bebauung zum Seffersbach

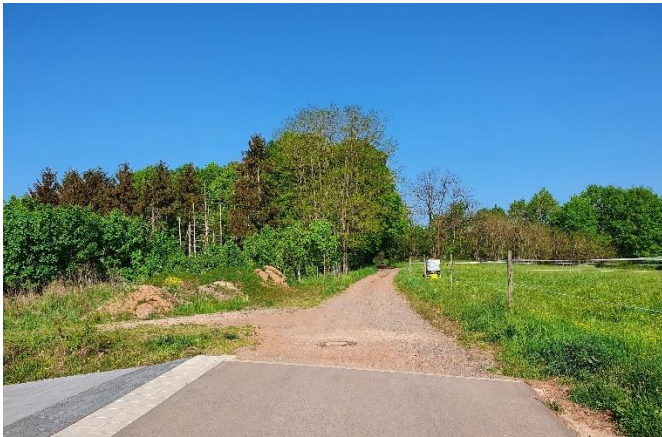
Weg ins Außengebiet: Abfluss in die Straße „Büschenberg“

Maßnahmen	Zuständigkeit	Umsetzung
<ul style="list-style-type: none"> Asphaltierung des Weges in Verlängerung der Straße nach Westen Herstellung von Abschlägen im Weg zur Ableitung des Wassers in die Wiesenflächen (in Abstimmung mit den Flächeneigentümern) Ggf. Anpassung des Wegegefälles zur breitflächigen Ableitung in die Flächen 	Gemeinde	kurzfristig
Sicherstellung der Eigenvorsorge gegen Kanalrückstau und Oberflächenabfluss nach Starkregen (Büschenberg), v.a. <ul style="list-style-type: none"> Sicherung von Wassereintrittswegen an Gebäuden Prüfung von Rückstausicherungen, regelmäßige Wartung bestehender Anlagen Elementarschadenversicherung, Informations-, Verhaltens- und Risikovorsorge 	Anlieger	kurzfristig

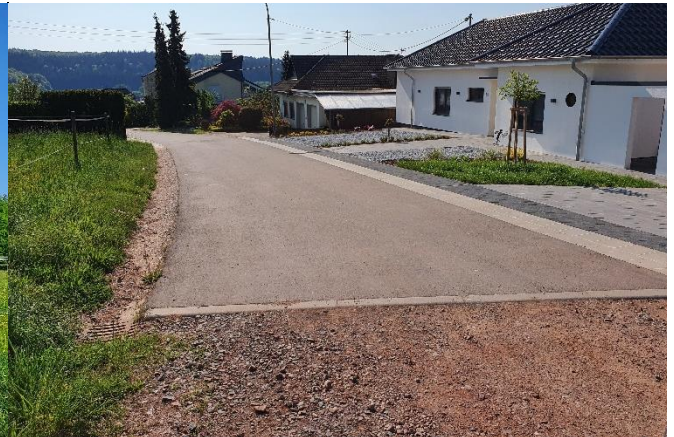
Blick vom Weg entlang der Straße

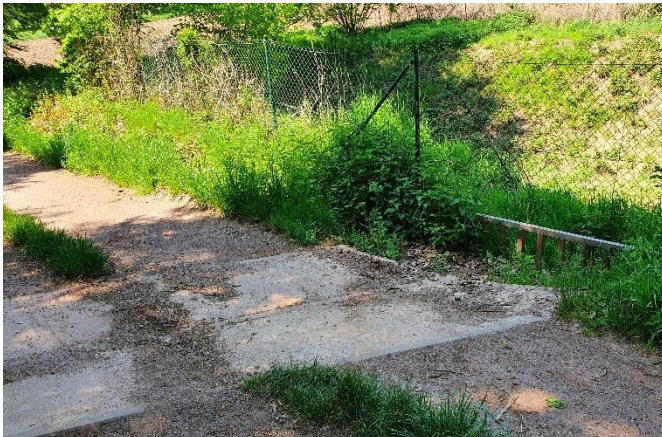
Abschlag im Weg zur Ableitung in das Becken

Situation Südlich des Baugebiets „In den Wiesen“, in Verlängerung der Straße „Weierfeld“ befindet sich am Wirtschaftsweg ein Rückhaltebecken für Niederschlagswasser. Dieses liegt zwischen Weg und landwirtschaftlich genutzter Fläche (siehe Foto oben rechts). Vom Wirtschaftsweg führt ein Abschlag das Wasser des Weges in das Becken (siehe Foto oben links).

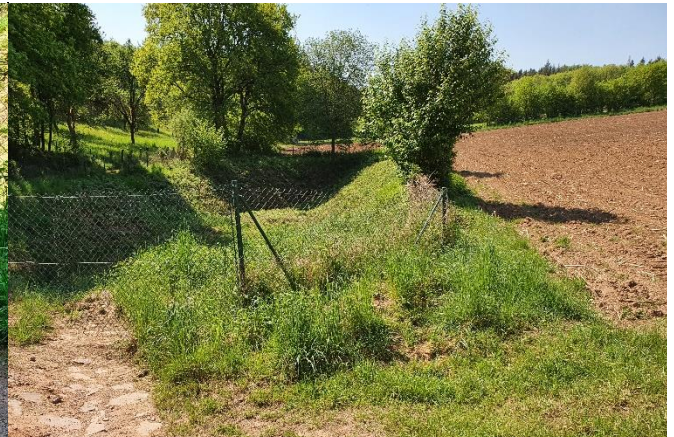
Landwirtschaftliche Nutzung unmittelbar am Becken

Der Weg entlang der landwirtschaftlichen Nutzfläche nach Nordwesten sollte angehoben und eine Wasserführung in das Becken angelegt werden, sodass Oberflächenwasser dieses Weges auch durch das Becken aufgenommen und ein Abfluss in die Straße vermieden wird.

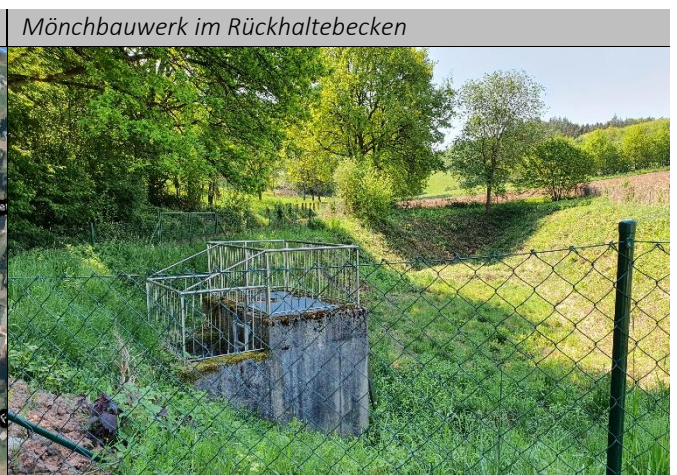
Mönchbauwerk im Rückhaltebecken
