Ortsteil Seyweiler

ENTWURF

Seyweiler

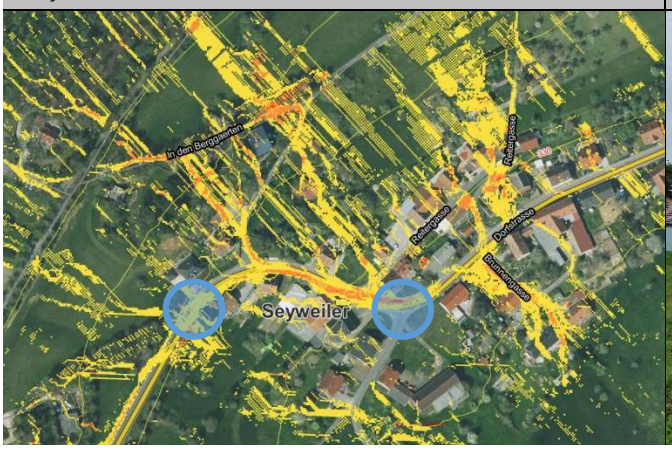
Situation An der L 201, im Bereich Dorfstraße 41, bestehen zwei Einlassbauwerke der Landesstraße, einmal ober- und einmal unterhalb der Grundstückszufahrt. Das Wasser fließt bei Übertreten aus dem Entwässerungsgraben bzw. bei Überlastung der Durchlässe auf die Straße und dort breitflächig ab (siehe Gefahrenkarten). Nach Angabe eines Anliegers stand das Wasser bei ihm bereits bis zum Gebäude (Einmündung Reitergasse).

Einmündung der Reitergasse vor der Kurve der L 201

Maßnahmen	*Zuständigkeit*	*Umsetzung*
Klärung der Zuständigkeit für die Unterhaltung des Durchlasses an der Grundstückszufahrt über den Straßenseitengraben	LfS/ Anlieger	kurzfristig
Unterhaltung des Straßenseitengrabens, der Durchlässe und Einlassbauwerke	LfS/ Eigentümer der Bauwerke	regelmäßig
Überprüfung der Eigenvorsorge gegen Kanalrückstau und Oberflächenabfluss durch Starkregen: Dorfstraße, Fichtenweg	Anlieger	kurzfristig

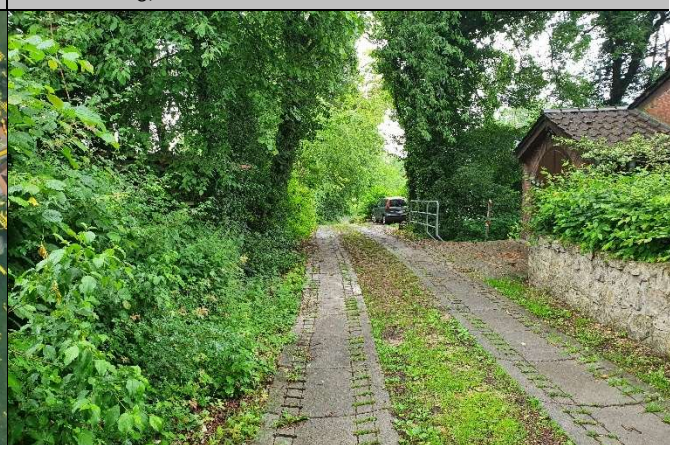
Situation Der Bereich „In den Berggärten“ ist entlang zweier Tiefenlinien betroffen. Eine davon führt entlang des Haus Nr. 4 und kreuzt den Weg oberhalb des Hauses in einem Rohr, das wiederum unterhalb des Hauses im Einlassbauwerk rauskommt. Eine Gefährdung für die Gebäude entlang der Straße besteht durch Oberflächenabfluss in den Tiefenlinien sowie durch Wasser, dass entlang der Straße und den Gräben abfließt. Am Einlassbauwerk in den Kanal (siehe Foto oben rechts) kann es bei Überstauen zu einem Abfluss auf die L 231 kommen.

Oberer Weg, in der Bildmitte Geländer am Graben

Maßnahmen	*Zuständigkeit*	*Umsetzung*
Regelmäßige Kontrolle und Unterhaltung der Durchlässe, Entwässerungsgräben und Einlassbauwerke	Gemeinde	regelmäßig
Überprüfung der Eigenvorsorge gegen Kanalrückstau und Oberflächenabfluss durch Starkregen: In den Berggärten, Dorfstraße	Anlieger	kurzfristig
