Scheiden

„Hohe Tannen“, nördl. angrenzende Außengebietsentwässerung

Situation „Hohe Tannen“ und nördlich angrenzendes Außengebiet

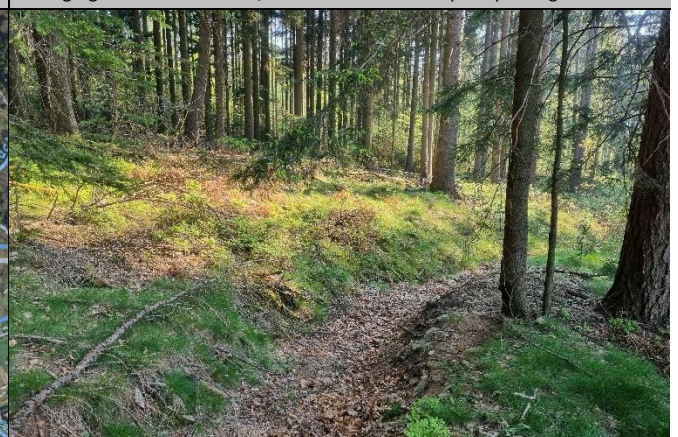
Maßnahmenbereich

In nördlicher Verlängerung der Straße „Hohe Tannen“ befindet sich ein wegeseitiger Entwässerungsgraben, über welchen die seitlich angrenzenden Waldflächen entwässert werden und der in Ortsrandlage, auf Höhe des Friedhofs verrohrt. Bei einem stärkeren Regenereignis war das Einlassbauwerk überlastet, wurde überströmt und der Abfluss wurde dem Gefälle nach in den Siedlungsbereich eingetragen und floss bis auf Höhe „Wagnerbruch“ oberflächlich ab. Neben den Ausnahmen der Grundstücke „Hohe Tannen 21“ und „Wagnerbruch 11“ gingen keine weiteren Schadensberichte ein.

Das Einlassbauwerk (in Verlängerung „Hohe Tannen“) ist baulich zu ertüchtigen, um die Wasseraufnahme auch bei stärkerer Belastung und Materialtransport aus dem Außengebiet zu verbessern. In diesem Zusammenhang gilt es auch den wegeseitigen Entwässerungsgraben zu reprofiliere, um die ordnungsgemäße Abflusskapazität wiederherzustellen und die Wasserführung in die Verrohrung zu

Ziel Neben der Umsetzung der Maßnahme zur Fremdwasserentflechtung soll, um das innerörtliche Einlassbauwerk und den Kanal weiter zu entlasten, die Wasserrückhaltung durch entsprechende Maßnahmen im Forst verbessert werden. Im Rahmen der Umsetzung zur Fremdwasserentflechtung sollte eine (Not-) Entlastung der Außengebietsentwässerung in den Fanggraben am Sportplatz geprüft werden.

verbessern, sowie einen Übertritt auf den Weg zu vermeiden. Durch die Sicherstellung einer regelmäßigen Anlagenunterhaltung sind die örtlichen Entwässerungseinrichtungen dauerhaft funktionsfähig zu halten.

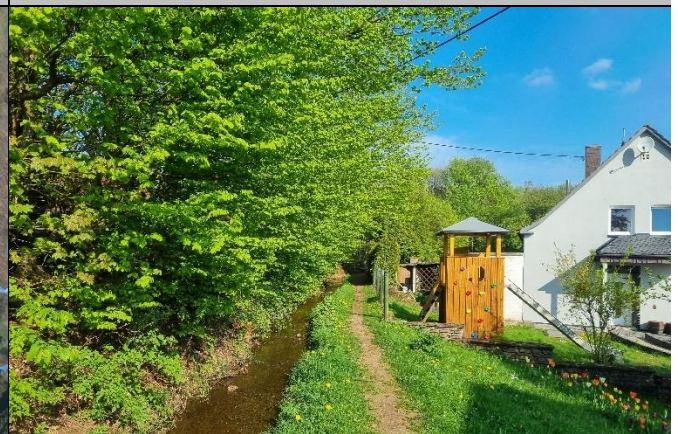
Maßnahmenbereich

Im nachfolgenden Fließabschnitt verläuft das Gewässer zwischen der Bebauung „Wagnerbruch“ und der Scheidener Straße und verrohrt an der Straße „Am Hüttenberg“. Der Gewässerabschnitt vor dem Einlass in die Verrohrung weist eine geringe Sohlentiefe auf, der parallel verlaufende Weg liegt nur leicht erhöht, woraus ein erhöhtes Gefahrenpotenzial für die Anliegerbebauung der Scheidener Straße resultiert.

Die Unterhaltung des innerörtlichen Fließabschnitts entlang der Anliegergrundstücke obliegt laut Aussagen der Gemeinde den Gewässeranliegern. Das Einlassbauwerk wird seitens der Gemeinde unterhalten.

Ziel Zur Wiederherstellung einer funktionierenden /Not-) Entlastung ist seitens des LfS (konkret: die Straßenmeisterei Merzig) als unterhaltungszuständige Behörde der Straßendurchlass an der L 373 zu sichern. Die dauerhaft ausbleibende Unterhaltungslast lässt darauf schließen, dass der Durchlass über keine offizielle Bauwerksnummer verfügt, sodass der Zustand der Anlage sowie die Verantwortlichkeit unbekannt ist. In diesem Zusammenhang gilt es dauerhaft eine Zugänglichkeit zum Durchlassbauwerk auf dem Privatgrundstück herzustellen, um die notwendigen Unterhaltungsmaßnahmen regelmäßig durchführen zu können.

Seitens der Gemeinde ist eine Entflechtung der Grabenentwässerung des Lannenbaches zu prüfen, um die Hauptlast des Abflusses bereits auf Höhe der ersten außerörtlichen Notentlastung nach Osten abzuleiten und die Überlastung des nachfolgenden, innerörtlichen Fließabschnitts zu vermeiden. Eine solche Maßnahme ist u.a. vor dem Hintergrund der ökologischen Verträglichkeit sowie der technischen und wirtschaftlichen Machbarkeit zu untersuchen. Eine weitere Bedingung hierfür wäre die Erfassung der örtlichen Straßendurchlässe bzw. deren regelmäßige Unterhaltung, um den Abfluss weiter nach Osten in den Taleinschnitt des Lannenbaches zu leiten.

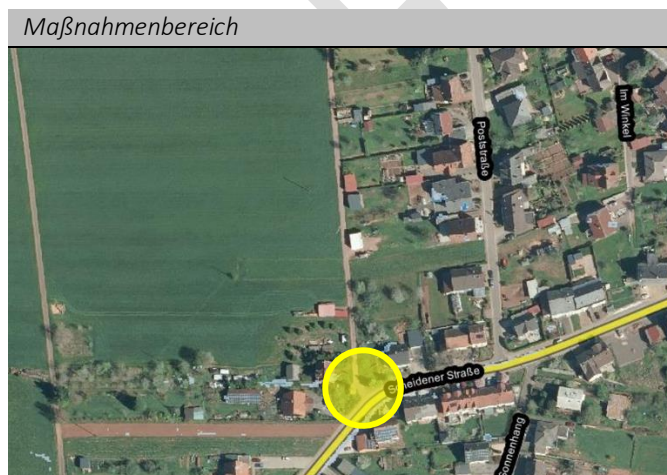
Maßnahmenbereich

Situation Bei einem Regenereignis kam es über einen Wirtschaftsweg zwischen der Straße „Schau ins Land“ und der Scheidener Straße zu einem erheblichen Oberflächenabfluss, der über die Scheidener Straße auf das Grundstück bzw. in die Garage „Scheidener Straße 7, abfloss. Der Weg wurde infolgedessen großflächig ausgespült und der Schotterbelag abgetragen, sodass die Leistungsfähigkeit der örtlichen Einlassroste zusätzlich herabgesetzt wurde.

Nachfolgend wurde der Weg seitens der Gemeinde neu aufgeschottert. Seither sind keine weiteren Schadensmeldungen eingegangen.

Ziel Bei Bedarf, bzw. sollte der Bereich sich nochmals als abflusskritisch erweisen, soll der Weg mit Spurplatten befestigt und einem mittigen Grünstreifen angelegt werden, um den Abtrag von Schotter langfristig zu vermeiden und den Abfluss verbessert zu bremsen.
