Britten

## Seniorenzentrum Myosotis

Von-Boch-Straße/ Im Jungenwald/ Hundscheider Weg

Heisbornbach: Brittener Straße (L 374)

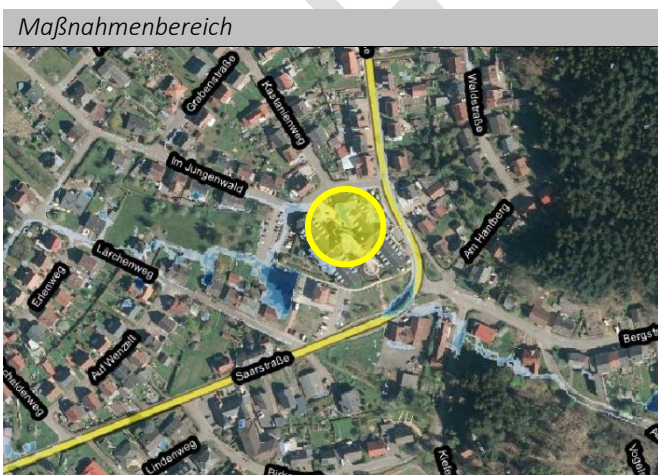
Maßnahmenbereich

**Situation** Das Seniorenzentrum Myosotis liegt an der Saarstraße, aus nordwestlicher Richtung laufen die Straße „Im Jungenwald“ und der Kastanienweg auf das Objekt zu. Die Starkregengefahrenkarte zeigt potenzielle Abflüsse von den Straßen und Ansammlungen von Oberflächenwasser bei Starkregen, in Aufstaubereichen unmittelbar am Objekt, an. Diese sind etwa die tieferliegende Lieferzufahrt (siehe Foto oben links) und die Zugänge (Lichtschächte) zum Kellergeschoss (siehe bspw. Foto unten rechts).

Insgesamt sind bei der Ortsbegehung einige Stellen aufgefallen, an denen es bei Starkregen zu Wassereintritt in das Gebäude oder zu Abfluss auf das Gebäude kommen kann. Besonders betroffen sind die genannte Zufahrt sowie die große Lichtschächten mit Zugängen zum Untergeschoss, in dem sich u.a. die Küche befindet. Auch Notausgänge befinden sich in den potenziell betroffenen Bereichen, so bspw. der Notausgang für bettlägerige Patienten.

**Ziel** Zunächst sollte durch den Betreiber des Seniorenzentrums eine Aufarbeitung der (potenziellen) Gefahrenstellen erfolgen, um anschließend Maßnahmen zur Eigenvorsorge zu treffen und umsetzen zu können. Eine Erst-Beratung zur Eigenvorsorge soll in einem separatem Ortstermin noch innerhalb des Projekts zur Aufstellung des Vorsorgekonzeptes durch das Planungsbüro Hömme erfolgen.

Durch den Betreiber des Seniorenzentrums ist ergänzend zu den baulichen Vorsorgemaßnahmen ein Starkregen (bzw. Hochwasser-)Notfallkonzept aufzustellen, um notwendige Verfahrensabläufe für den Ereignisfall vorzubereiten und die Mitarbeiter entsprechend aufmerksam zu machen und anweisen zu können.

Eine Vermeidung des Oberflächenabflusses von der Straße „Im Jungenwald“ in den Eingangsbereich kann bspw. durch die Anlage eines Randstein oder durch eine Durchführung des Bordsteins erreicht werden, wodurch das Wasser entlang der Straße abgeleitet würde. , um Oberflächenabfluss zum Eingang zu vermeiden.

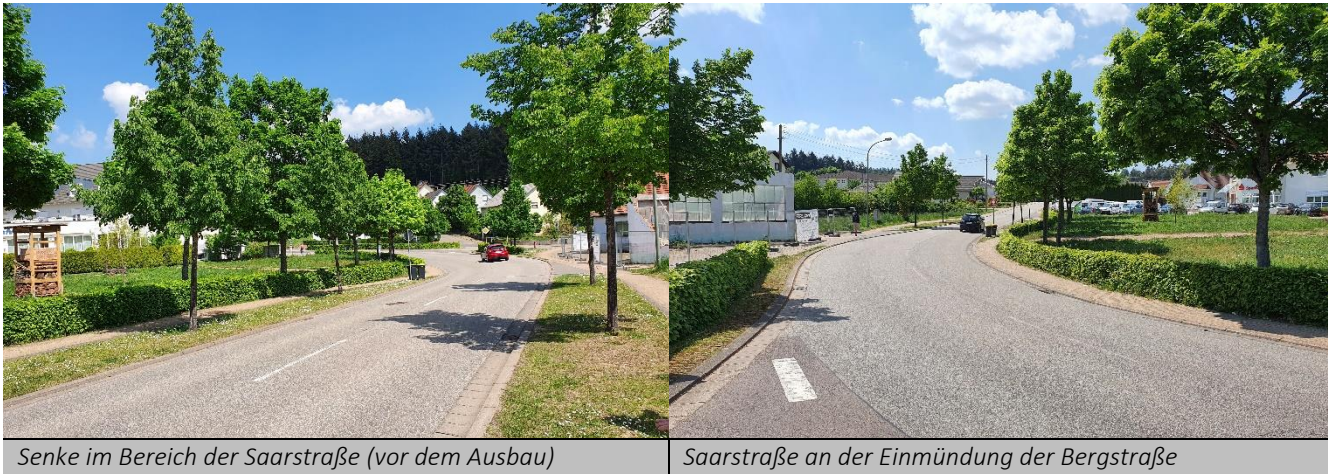
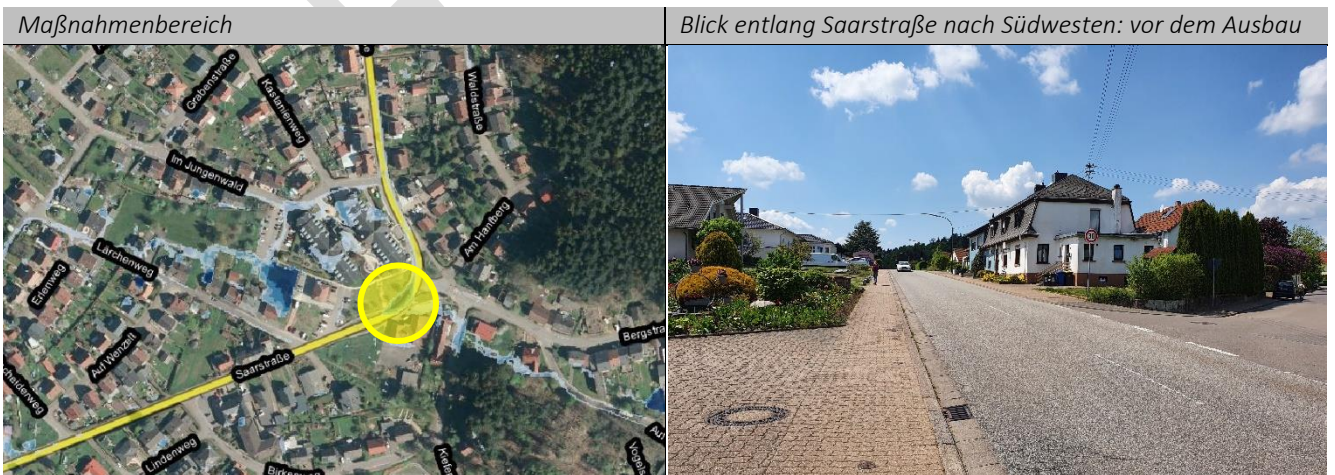
**Situation** Die Starkregengefahrenkarte kennzeichnet den inneren Kurvenbereich der Saarstraße am Seniorenzentrum Myosotis und dem Kreuzungsbereich zur Bergstraße als Aufstaubereich von Wasser im Starkregenfall. Dies bestätigen auch die bisherigen Erfahrungen, das Oberflächenwasser sammelt sich bei stärkerem Regen, aufgrund des Quergefalles der Straße, in der Senke. Hierdurch bestand jedoch keine Gefährdung für angrenzende Bebauung, die ein Stück entfernt liegt. Auch kam es nicht zu einem Übertreten in die Bergstraße, die Außenspur der Saarstraße war stets befahrbar. Im Frühjahr 2023 begann der Ausbau der Saarstraße. Da lediglich eine kurzfristige Beeinträchtigung für den Verkehr im Starkregenfall zu erwarten ist, aber keine Gefährdung für die Bebauung besteht, ist hier kein Maßnahmenbedarf gegeben; ggf. muss durch Verkehrszeichen auf die Überflutung aufmerksam gemacht werden, um im Starkregenfall eine Verkehrsgefährdung zu verhindern.

Der Siedlungsbereich westlich der Saarstraße – so auch das Seniorenzentrum – liegt im Quellgebiet des Heisbornbaches (örtlich Seffersbach). Der Bachlauf selbst beginnt am westlichen Ortseingang, südlich und unterhalb der Saarstraße, von wo er in östlicher Richtung – außerhalb der Ortsbebauung – bis zur Querung der L 374 fließt (siehe zu diesem Bereich den gesonderten Maßnahmensteckbrief).

Nach Auskunft der Gemeinde besteht nach wie vor eine ehemalige Bachverrohrung des Seffersbaches, die von Saarstraße über Bergstraße und die Straße „Auf der Fels“ bis zur Kläranlage Merzig geführt wird. Der darin geführte Bachlauf wird unterwegs zusätzlich gespeist, durch Einleitungen von Dachwasser der Anlieger. Diese sind an die Verrohrung angeschlossen worden, um sie vom EVS-Hauptsammler abzuklemmen. Im Zusammenhang mit dem Neubau des Seniorenzentrums (vor einigen Jahren) sowie im Rahmen der durchgeführten Entflechtungsmaßnahme 2022 wurde die Entwässerungssituation im

Quellgebiet des Baches überarbeitet. Das Außengebietswasser und das Oberflächenwasser des Baugebiets wird nun in den Heisbornbach abgeleitet, lediglich die Quelfassung des Bachlaufs geht in den Mischwasserkanal.

Die frühere Rückstauproblematik in der Saarstraße ist seit der Erneuerung des Kanals, im Zusammenhang mit dem Neubau des Seniorenzentrums, deutlich entlastet worden.

*Ziel* An der Saarstraße erfolgt eine Erweiterung der Bebauung. Hier muss die Starkregenvorsorge berücksichtigt werden. Die Gemeinde soll die Bauherren über die bestehenden Starkregengefahrenkarten und zur starkregengeangepassten Bauweise informieren

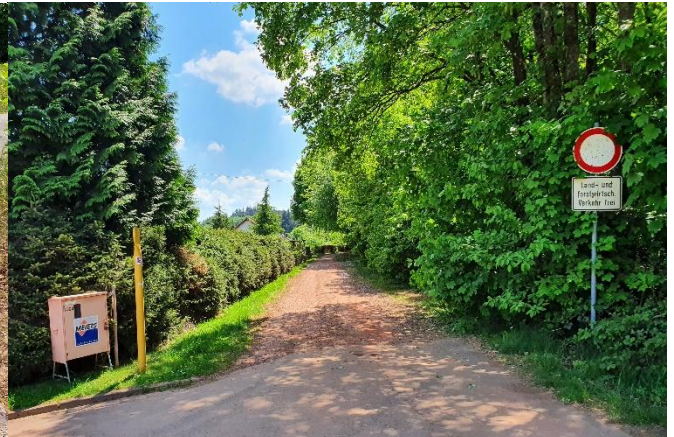
Neues Bauwerk an Kreuzung Von-Boch-Str./ Im Jungenwald

**Situation** Die Gemeinde hat 2022 eine Entflechtungsmaßnahme im Bereich der Von-Boch-Straße und der nordwestlich davon beabsichtigten Baugebietserweiterung („Auf Straßgarten“) umgesetzt. Es wurde ein Regenwasserkanal in das Quellgebiet des Heisbornbaches verlegt, über den auch das Außengebietswasser abgeleitet und damit aus dem Mischwasserkanal innerhalb der Bebauung herausgehalten wird.

**Ziel** Die Entwässerungseinrichtungen – wie bspw. das neue Einlassbauwerk an der Kreuzung Von Boch-Str./ Im Jungenwald und die Entwässerungsgräben – müssen regelmäßig kontrolliert und unterhalten werden, um funktionsfähig und auch bei Starkregen aufnahmefähig zu bleiben, zumindest so lange bis die Kapazität des aufnehmenden Kanals erreicht ist.

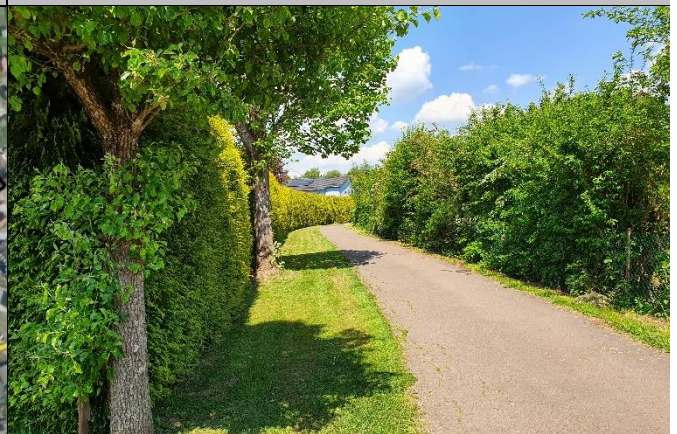
Maßnahmenbereich

Bei Starkregen kommt es mitunter rasch zu einer Überlastung des Kanals und zu Oberflächenabfluss in die bzw. innerhalb der Bebauung. Hier sind ergänzend Eigenvorsorgemaßnahmen zu prüfen und ggf. umzusetzen, um sich gegen Wassereintritt zu schützen. Die Starkregengefahrenkarte zeigt Aufstaubereiche auf dem Grundstück Hundscheider Weg 10 (an der Grundstücksgrenze zum Lärchenweg) sowie in Privatgrundstücken am Lärchenweg.

<p>Sicherstellung der regelmäßigen Bauwerks- und Anlagenunterhaltung der Außengebiets- und Oberflächenentwässerung im Bereich Von-Boch-Straße, Im Jungenwald, Hundscheider Weg:</p> <ul style="list-style-type: none"> <li>• Regelmäßige Kontrolle der Einlassbauwerke auf kurzfristigen Unterhaltungsbedarf</li> <li>• Freihalten der Einlässe und Unterhaltung der Entwässerungsgräben und Abschläge</li> </ul>	<p>Gemeinde</p>	<p>regelmäßig</p>
<p>Sicherstellung der Eigenvorsorge gegen Kanalrückstau und Oberflächenabfluss nach Starkregen (im Hundscheider Weg, Lärchenweg, Am Seffersbach, Saarstraße), v.a.</p> <ul style="list-style-type: none"> <li>• Sicherung von Wassereintrittswegen an Gebäuden</li> <li>• Prüfung von Rückstausicherungen, regelmäßige Wartung bestehender Anlagen</li> <li>• Elementarschadenversicherung</li> <li>• Informations-, Verhaltens- und Risikovorsorge</li> </ul>	<p>Anlieger</p>	<p>kurzfristig</p>

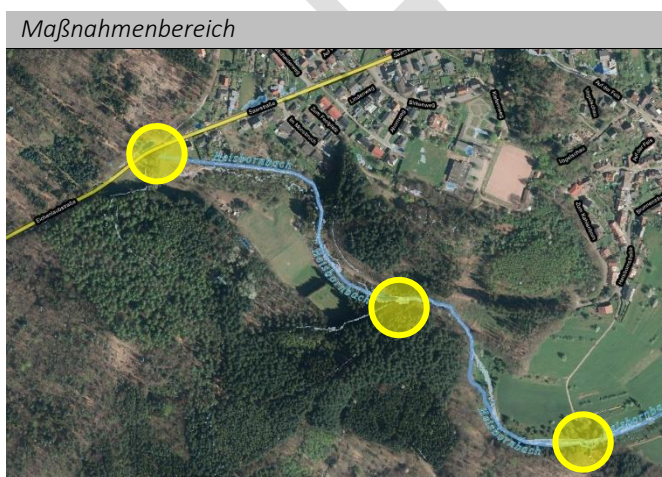
Maßnahmenbereich

**Situation** Der Heisbornbach entspringt im Bereich des westlichen Ortseingangs an der Saarstraße. Hier wird dem Bach auch der Regenwasserkanal zugeführt. Im weiteren Verlauf fließt der Bach in südöstlicher Richtung, außerhalb des Siedlungsbereiches und ohne Gefährdung für die Ortsbebauung. Durch Bachhochwasser potenziell auf den Grundstück betroffen ist lediglich der Bereich Saarstraße 55-59.

Im Wald quert der Bach eine Wegekreuzung. Kommt es hier zu einem Überstauen des Baches, fließt das Wasser über den Weg unmittelbar wieder dem Bachlauf zu. Es besteht keine Gefährdung von Bebauung. Durch die Anlage einer Notabflussmulde im Weg, über dem Durchlass, können das gezielte Abfließen zurück ins Bachbett optimiert und Schäden am Weg reduziert werden. Dies ist jedoch keine förderfähige Maßnahme.

**Ziel** Weiter südöstlich quert der Bach erneut einen Weg, die Verlängerung der Heisbornstraße in der Zufahrt zum Anwesen Heisbornstraße 11 A. Hier ist bei Hochwasser und Übertreten des Baches am Durchlass die Garage gefährdet. Hier ist die Anlage einer Mulde als Notüberlauf über dem Durchlass

Maßnahmen	Zuständigkeit	Umsetzung
Anlage einer Notablaufmulde über dem Bachdurchlass, um das Wasser bei Übertreten am Durchlass direkt wieder dem Bachlauf zuzuführen	Gemeinde	mittelfristig
Sicherstellung der Bauwerks- und Gewässerunterhaltung am Heisbornbach, im Bereich Heisbornstraße 11 A: Freihalten des Durchlassbauwerks und wiederkehrende Kontrolle	Gemeinde	regelmäßig
Sicherstellung der Eigenvorsorge gegen Hochwasser des Heisbornbaches, Kanalrückstau und Oberflächenabfluss nach Starkregen	Anlieger	kurzfristig

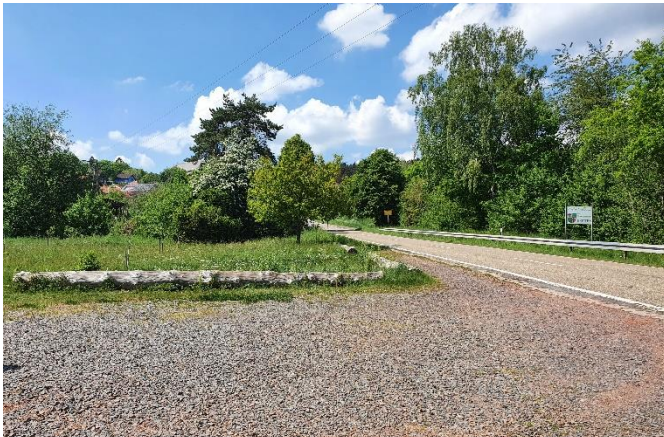
L 374 und möglicher Standort des neuen Feuerwehrhauses

Der Heisbornbach quert die L 374 (Brittener Straße) südöstlich der Ortslage, außerhalb der Bebauung. Durch Hochwasser des Baches besteht hier Gefährdung für den Siedlungsbereich. Kommt es zu einer Überflutung der Landesstraße ist jedoch die Zufahrt in den Ort von Südosten unter Umständen nicht möglich.

Die Starkregengefahrenkarte zeigt einen vergrößerten Aufstaubereich von Wasser im Umfeld des bestehenden „Weiher“, der jedoch nicht als Weiheranlage konzipiert und gebaut wurde, sondern provisorisch und mit Bauschutt in früheren Jahren errichtet wurde. Der Bach fließt durch die Anlage. Nach Aussage der Gemeinde kommt aus der Verrohrung unter der L 374 aber erkennbar weniger Wasser raus als in die Anlage einfließt. Ein Einlassbauwerk oder einen Einlassbereich in einer Verrohrung, in der der Bach die Landesstraße quert, wurde bislang noch nicht gefunden, unklar ist, wie sich die Situation tatsächlich darstellt.

**Ziel** Relevant für das Vorsorgekonzept ist der Bereich, da die Gemeinde die Freiflächen an der Landesstraße und nördlich des Bachdurchlasses als potenziellen Standort für die Errichtung des neuen Feuerwehrgerätehauses erwägt. In der weiteren Planung muss hier sowohl die Starkregenvorsorge als auch der Hochwasserschutz berücksichtigt werden und das neue Gebäude gegen entsprechende Gefahren gesichert werden. Um die Einsatzfähigkeit nicht zu gefährden, ist auch die Zufahrt zum Standort im Starkregenfall erforderlich und dazu sollte ein Übertreten des Baches an der Landesstraße vermieden werden.

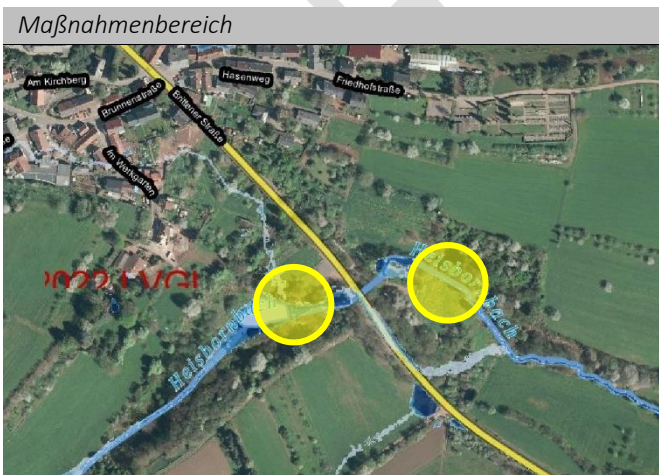
Maßnahmenbereich

**Situation Heisbornbach östlich der L 374: Auslass des Heisbornbaches und RÜ-Anlage des EVS**

Der Auslass des Heisbornbaches unterhalb der L 374 befindet sich am Regenüberlaufbauwerk des EVS gelegen. Der Auslass des RÜ erfolgt wiederum unmittelbar an einem Sohlabsturz des Baches (siehe Foto auf vorheriger Seite unten rechts). Hier sind massive Erosionen erkennbar, die scheinbar durch die Entlastungsanlage auftreten. Nach Aussage des Ortsvorstehers springt der RÜ schon bei kleineren Regenereignissen an. Die Ortslage ist nicht betroffen, jedoch die Flächen des landwirtschaftlichen Betriebs unterhalb.

Sinnvoll ist es, zunächst die Bestandssituation des Baches, des Durchlasses und der „Weiheranlage“ zu klären. Der Durchlass in der L 374 soll vom Auslass der Verrohrung ausgehend per Kamerabefahrung überprüft werden, um den Zustand festzustellen und den Einlass zu orten.

**Ziel** Ein Teilgebiet wurde durch die Entflechtungsmaßnahme in der Von-Boch-Straße bereits vom RÜ abgeklemmt, was zu einer gewissen Entlastung beitragen dürfte. Geprüft werden soll – in Abstimmung zwischen Gemeinde und EVS – wie die Situation an der Entlastungsanlage und insbesondere die dadurch auftretenden Defizite am Gewässer und der Böschung entschärft werden können. Hierzu sollte geprüft werden, ob die Anlage ausreichend dimensioniert ist und ob die Einleitung in das Gewässer baulich verändert werden kann, sodass die Gewässerverträglichkeit verbessert wird.

Maßnahmen	Zuständigkeit	Umsetzung
Zustandserfassung der Bachverrohrung des Heisbornbaches in der Brittener Straße und Ortung des Einlassbauwerks	Gemeinde	in Umsetzg.
Berücksichtigung der Starkregen- und Hochwasservorsorge bei der Planung zum Neubau des Feuerwehrstandorts an der L 374: <ul style="list-style-type: none"> <li>• Berücksichtigung der Erkenntnisse aus der Starkregengefahrenkarte</li> <li>• Vermeidung des Wassereintritts am Gebäude durch Hochwasser des Heisbornbaches und durch Oberflächenabfluss bei Starkregen</li> <li>• Sicherung der Zugänglichkeit und Zufahrt im Hochwasserfall</li> <li>• Vermeidung der Überflutung der L 374 am Durchlass des Baches, etwa durch Ausweitung des Retentionsraumes vor dem Durchlass</li> </ul>	Gemeinde	Sofort- maßnahme
Überprüfung der RÜ-Anlage und der Einleitung in den Heisbornbach hinsichtlich Optimierungspotenzial zur Verbesserung der Gewässerverträglichkeit	EVS/ Gemeinde	mittelfristig

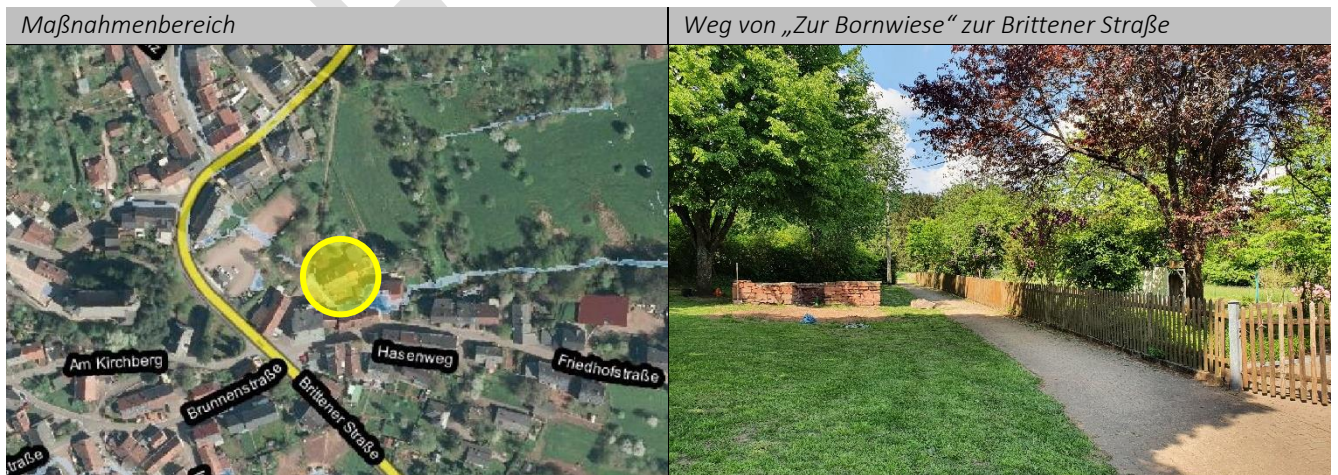
Maßnahmenbereich

**Situation** Die Starkregengefahrenkarte kennzeichnet den tieferliegenden Bereich rückseitig der riegelhaften Bebauung an der Friedhofstraße (Objekte Nr. 3-9) als bei Starkregen betroffenen Aufstaubereich (siehe Foto oben links). Das Wasser fließt im Ereignisfall von der Straße „Zur Bornwiese“ in Richtung der Gebäude und kann aufgrund der Bebauung nicht abfließen und staut sich auf.

**Ziel** Aufgrund der Höhenlage der Bebauung und des fehlenden Abflussweges, kann das Wasser nicht oberflächlich abfließen, sondern sammelt sich und tritt unter Umständen in die Gebäude ein, wenn diese nicht entsprechend gesichert sind. Durch die potenziell betroffenen Anlieger ist die Gefährdungssituation am eigenen Objekt abzuschätzen und bei Bedarf Maßnahmen der Eigenvorsorge gegen Wassereintritt zu treffen.

Maßnahmen	Zuständigkeit	Umsetzung
Sicherstellung der Eigenvorsorge gegen Kanalrückstau und Oberflächenabfluss nach Starkregen (Friedhofstraße, Zur Bornwiese), v.a. <ul style="list-style-type: none"> <li>• Sicherung von Wassereintrittswegen an Gebäuden</li> <li>• Prüfung von Rückstausicherungen, regelmäßige Wartung bestehender Anlagen</li> <li>• Elementarschadenversicherung</li> <li>• Informations-, Verhaltens- und Risikovorsorge</li> </ul>	Anlieger	kurzfristig

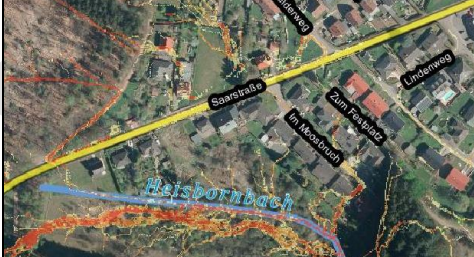
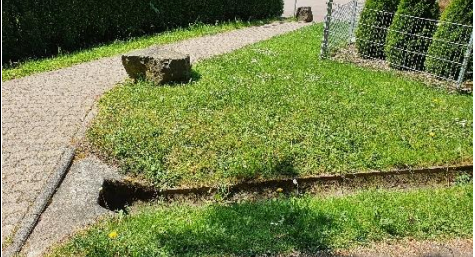
Starkregenbetroffene bzw. -gefährdete Bereiche	
<b>Im Moosbruch</b> <ul style="list-style-type: none"> <li>keine bisherigen Erfahrungen bekannt</li> <li>Entwässerungsrinne entlang des Baugebietes kann überlasten</li> </ul>

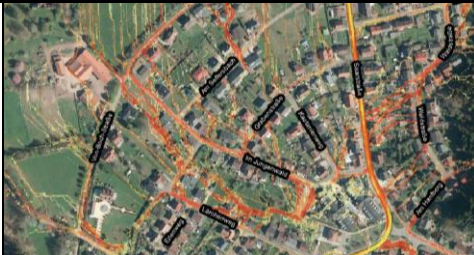
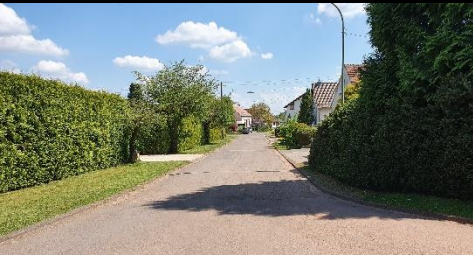
<b>Am Seffersbach / Im Jungenwald / Lärchenweg / Hundscheider Straße</b> <ul style="list-style-type: none"> <li>pot. Oberflächenabfluss und Überlastung der Entwässerungsrinnen und -gräben</li> </ul>

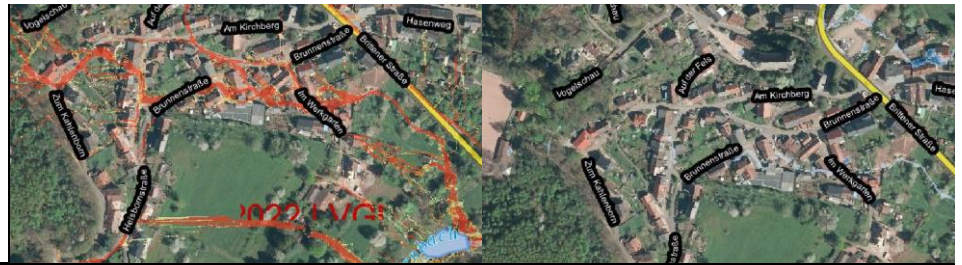
**Zum Kahlenborn / Heisbornstraße / Brunnenstraße**

- Bereich Heisbornstraße 18: Berichte von erhöhter Starkregengefährdung durch Höherlegung eines Fußweges
