Konzept zur

Starkregen- und Hochwasservorsorge

Gemeinde Wallerfangen

Maßnahmensteckbriefe

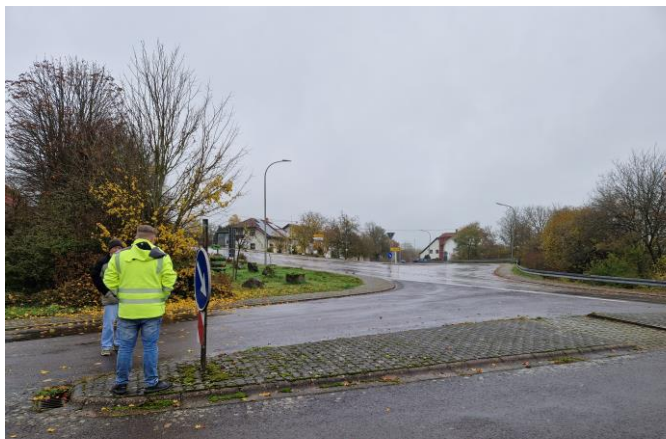
Kreuzungsbereich L 352/ Aubachweg

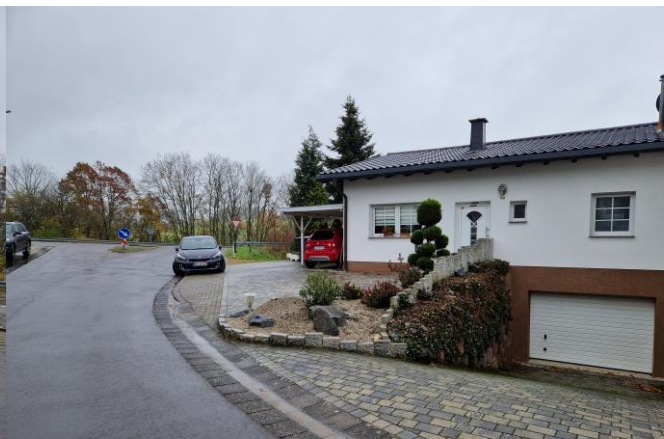
Gefährdetes Objekt Aubachweg 1

Situation Durch den zuvor beschriebenen Abfluss in der L 352 (verstärkt durch Oberflächenabfluss von den Flächen und dem Wirtschaftsweg östlich der L 352), kam es zur Betroffenheit des Anliegers Aubachweg 1. Das Wasser fließt von der L 352 (Brückenstraße) in den Aubachweg und dort in die tieferliegende Garage des Grundstücks (Foto oben rechts).

Bei der durch die Gemeinde beabsichtigten Erneuerung des innerörtlichen Kanalsystems in Bedersdorf sollen auch im Aubachweg Maßnahmen zur Starkregenvorsorge berücksichtigt werden, die zu einer Verbesserung der Wasserführung im Straßenraum beitragen.

Maßnahmen	Zuständigkeit	Umsetzung
Berücksichtigung der Starkregengefahrenkarte sowie bisheriger Erfahrungen bei vergangenen Regenereignissen bei der beabsichtigten Kanalerneuerungs- und Straßensanierungsmaßnahme in Bedersdorf: <ul style="list-style-type: none"> zur Verbesserung der Wasserführung im Straßenraum (bspw. durch Anlage eines negativen Dachprofils mit Mittelrinne und Anlage von Bordsteinen zur Wasserlenkung) unter Berücksichtigung von Notwassergassen und -abflusswegen sowie entsprechende Anpassung des Längsgefälles und der Querneigung zur Optimierung der Oberflächen- und Straßenentwässerung 	Gemeinde	mittel- bis langfristig

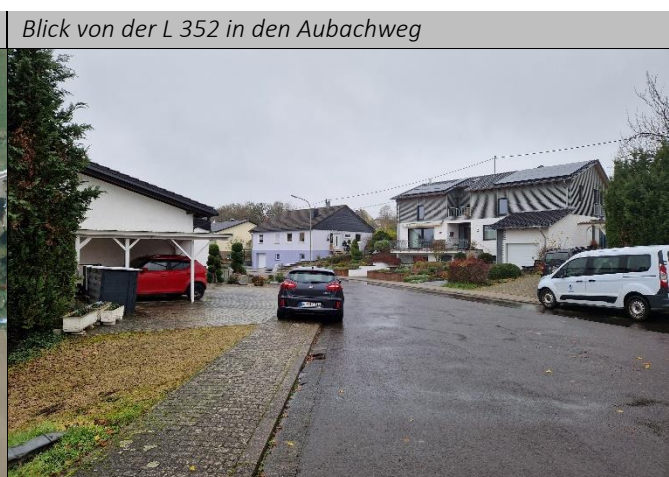
Blick von der L 352 in den Aubachweg

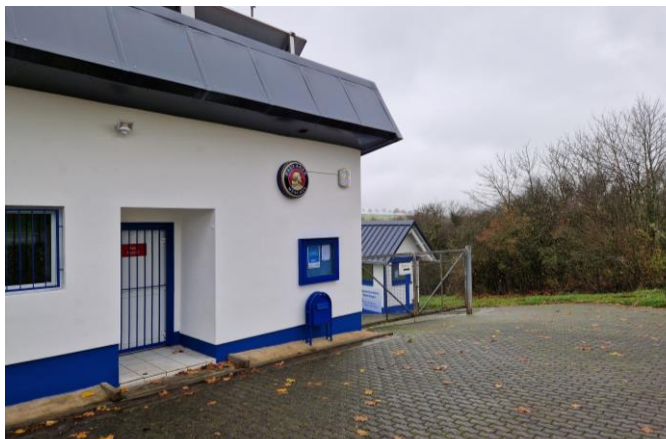
Betroffener Bereich am Vereinsgebäude, rechts Abflussweg

Ziel Zur Sicherung der Gebäude gegen Eintritt von Oberflächenwasser sind Maßnahmen der Eigenvorsorge durch den Sportverein (ggf. mit Unterstützung durch die Gemeinde) zu treffen. Hier sind zwei Optionen denkbar, die bei der Ortsbegehung empfohlen wurden: Durch Anlage einer Mittelrinne in der Fläche vor dem Gebäude könnte das Oberflächenwasser geführt und durch Herstellung einer weiteren Wasserführung rechts am Gebäude über die Zufahrt zum Sportplatz schadarm abgeleitet werden. Alternativ ist zum Schutz des Gebäudes womöglich auch die Installation eines Dammbalkensystems an der gefährdeten Eingangstür (Foto oben links) ausreichend. Auch dann würde das Wasser weiter über die Zufahrt zum Sportplatz schadarm abfließen können.

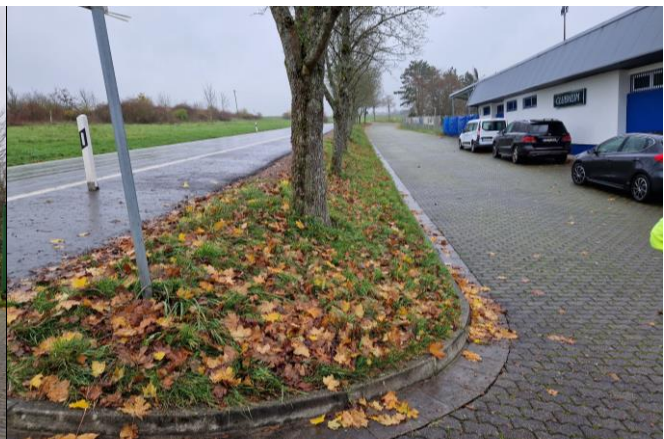
L 353 (l.) und Zufahrt am Vereinsgebäude

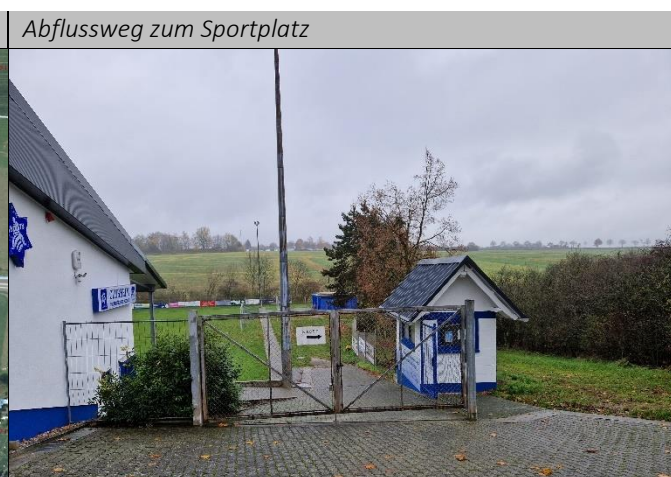
Abflussweg zum Sportplatz

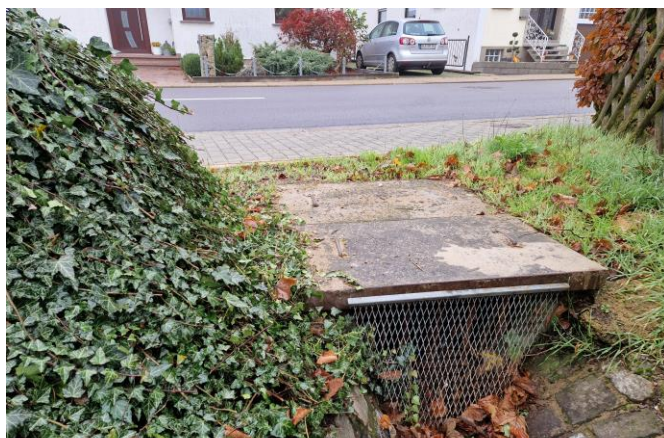
Einlassbauwerk vor der Schloßstraße

Situation Der Graben zur Außengebietsentwässerung der oberhalb liegenden landwirtschaftlich genutzten Flächen, in Verlängerung des Kerlinger Weges nach Osten, wird entlang des Grundstücks Schoßstraße 3 bis zur Straße geführt. Am dortigen Einlassbauwerk wird das Wasser in den Kanal geleitet. Das Einlassbauwerk ist baulich zu optimieren, um die Aufnahmefähigkeit zu verbessern. Zum Zeitpunkt der Ortsbegehung war ein privates Gitter mit sehr geringer Maschung davorgesetzt (Foto oben links), dass direkt entfernt wurde, weil es bei Beaufschlagung wie ein Teesieb wirkt und dabei zwar kein Material, aber auch kein Wasser mehr in den Kanal durchlässt. Bei Versagen des Bauwerks kommt es zu Abfluss in die Schloßstraße, wodurch die tieferliegende Garage des Grundstücks Nr. 6 besonders gefährdet wäre.

<ul style="list-style-type: none"> • regelmäßige Kontrolle des Einlassbauwerks auf kurzfristigen Unterhaltungsbedarf • Freihalten des Einlassbauwerks und Unterhaltung des Entwässerungsgrabens 		
<p>Sicherstellung der Eigenvorsorge gegen Überschwemmung des Entwässerungsgrabens, Kanalrückstau und Oberflächenabfluss nach Starkregen (Schloßstraße), v.a.</p> <ul style="list-style-type: none"> • Sicherung von Wassereintrittswegen an Gebäuden • Prüfung von Rückstausicherungen, regelmäßige Wartung bestehender Anlagen • Elementarschadenversicherung • Informations-, Verhaltens- und Risikovorsorge 	Anlieger	kurzfristig

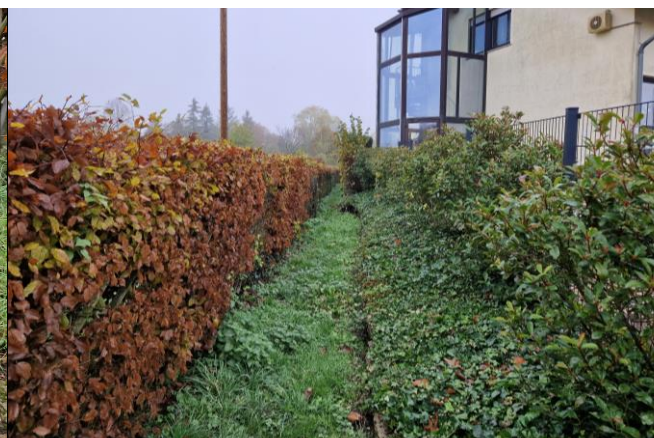
Blick gegen die Fließrichtung entlang des Grabens

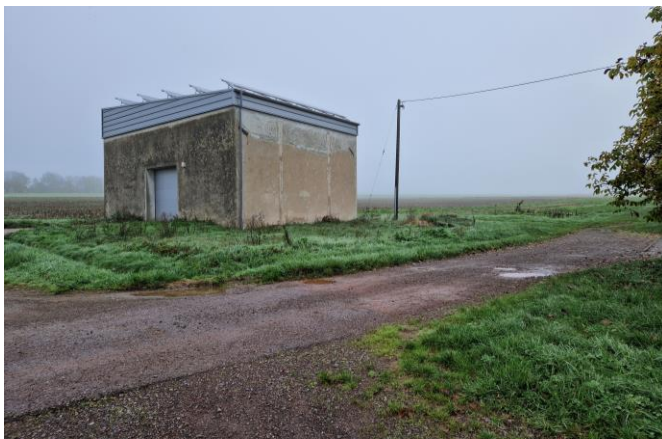
Kreuzungsbereich der Wege

Situation Östlich des Kerlinger Weges und der Schloßstraße wird das Außengebiet über einen Graben entlang eines Wirtschaftsweges entwässert (Fotos oben), der oberhalb des Grundstücks Schloßstraße 3 in Richtung der Schloßstraße verschwenkt und vor der Straße in den Kanal geleitet wird (siehe gesonderten Maßnahmensteckbrief zu dieser Situation). Aus dem Entwässerungsgraben am Wirtschaftsweg, der bis zur Kalkofenstraße am Ortseingang führt, kam es durch Überlastung des Grabens zu Oberflächenabfluss auf den Weg und weiter in die Gartengrundstücke der Schloßstraße. Der Graben wurde als Quergraben mit Anwallung zwischen Graben und Weg (Foto oben rechts) gebaut und soll das Oberflächenwasser der östlichen Flächen ableiten.

An der Wegekreuzung (Höhe Kerlinger Weg 1B) kann durch die Errichtung einer Furt an der verrohrten Überfahrt (je nach Höhenlage der Rohre können diese verbleiben), der Abfluss in den Kerlinger Weg unterbunden und gleichzeitig erreicht werden, dass das Wasser weiter im vorhandenen Graben entlang

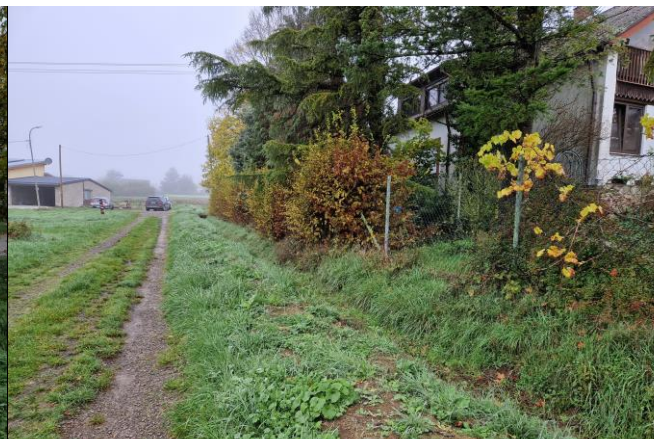
Graben entlang des Weges

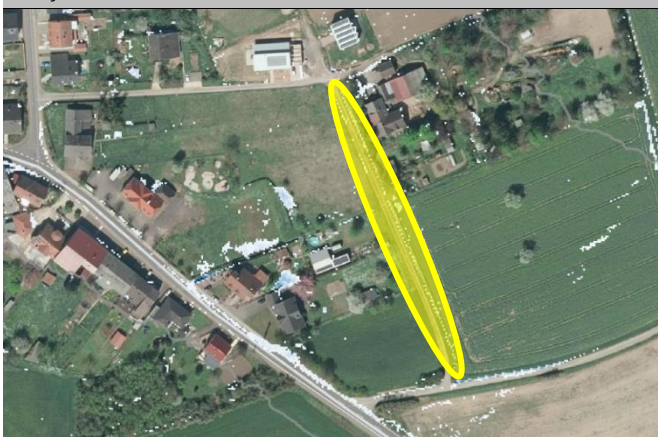
Graben zum Einlassbauwerk Schloßstr. 3, Blick in Fließrtg.

des Weges nach Südosten abfließt. Die bestehende Verrohrung aus dem Wegeseitengraben, die das Wasser in den Graben zur Schloßstraße 3 ableitet, sollte zugemacht werden, um das Wasser stattdessen weiter nach Südosten zu führen. Damit wird auch die zuvor genannte Situation an der Schloßstraße 3 entlastet.

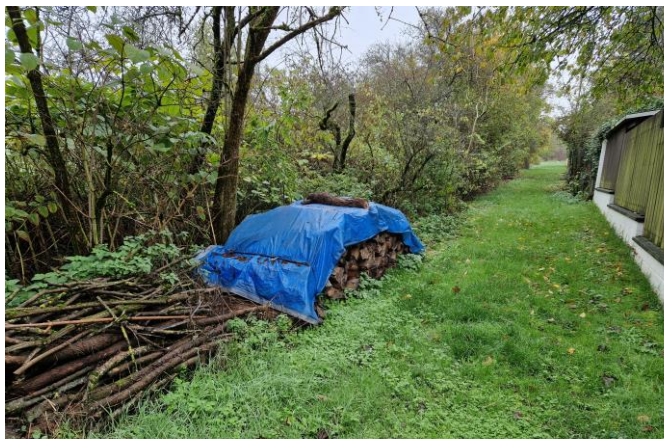
Weg zwischen Graben (links) und Bebauung

Situation Am Ortseingang aus Richtung Kerlingen kommend, quert ein entlang der Bebauung verlaufender Entwässerungsgraben der Außengebietsentwässerung die Straße Kerlinger Weg. Der Graben verläuft vom Flugplatz neben dem Wirtschaftsweg, der sich rückseitig der Grundstücke der Ringstraße befindet (Foto oben links). Unmittelbar auf der Böschungsoberkante lagern private Holzstapel und Pflanzenrückschnitt, die bei Hochwasser und Ausuferung des Grabens mobilisiert werden und die Verrohrung in der Straße zusetzen könnten. Der Einlassbereich vor dem Straßendurchlass (Foto oben rechts) ist nur bedingt unterhalten. Bei Versagen des Durchlasses kommt es zunächst zu einem Rückstau, auch in die unbebaute Fläche nördlich des Grabens.

Ziel Regelmäßig erforderlich ist eine Kontrolle des Ein- und Auslassbereichs am Durchlass und eine Unterhaltung, sodass die Verrohrung einsehbar ist und freigehalten werden kann. Auch der Graben, insbesondere der Abschnitt entlang des Weges nördlich der Ringstraße, muss unterhalten und von Totholz befreit werden, dass dazu führen könnte, den Durchlass zuzusetzen.

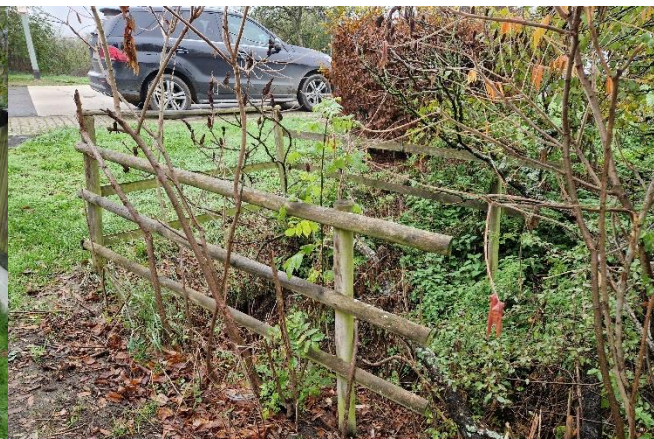
Einlassbereich der Verrohrung vor dem Kerlinger Weg

Der Einlassbereich in die Verrohrung soll optimiert werden, eine Rostanlage vor dem Durchlass installiert werden, die einen ausreichenden Stababstand und längs gerichtete Stäbe hat. Sie sollte lang ausgezogen und in einem entsprechenden Winkel errichtet werden, sodass sich Material aufschieben kann.

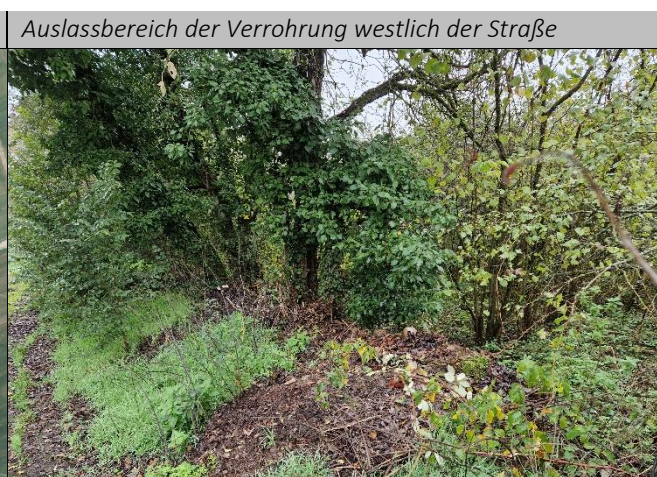
Auslassbereich der Verrohrung westlich der Straße

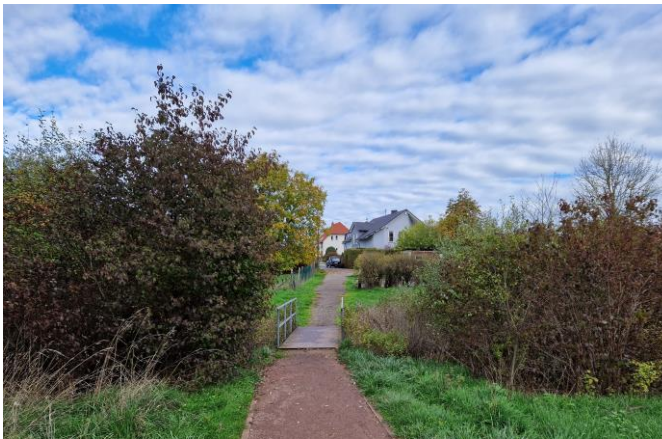
Weinbach-Durchlass in Verlängerung des Marienweges

Maßnahmen	Zuständigkeit	Umsetzung
<ul style="list-style-type: none"> Optimierung des Fließabschnitts vor dem Durchlass Ausdünnung des Gehölzbestand (Entfernung standortfremder Gehölze), Aufweitung des Bachlaufs zur Verbesserung der Hochwasserausbreitung in die Flächen 	Gemeinde	mittelfristig
Sicherstellung der Gewässer- und Anlagenunterhaltung am Weinbach am Durchlass Marienweg	Gemeinde	regelmäßig

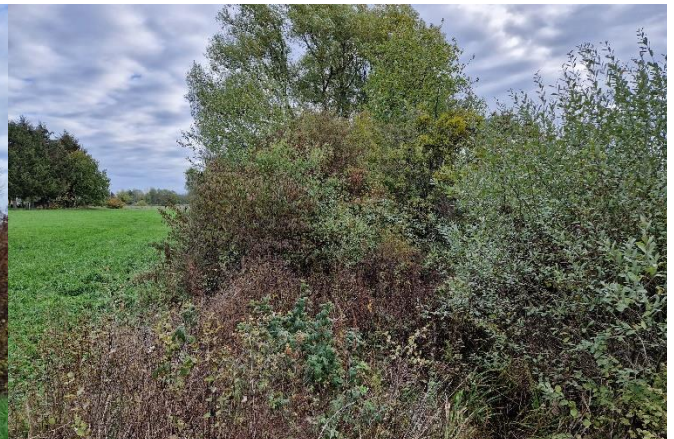
Zugewachsener Durchlass im Weg

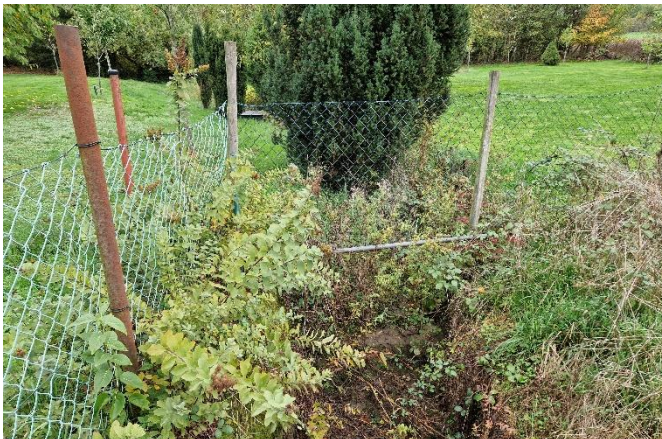
Defizite am Bach oberhalb der Verrohrung

Die vorliegenden Starkregengefahrenkarten (Entwurfsfassung) stellen den Bereich vor der Verrohrung in der Straße als besonders kritischen Bereich dar (siehe Kartenausschnitt). Vor Ort wurde festgestellt, dass keine direkte Zugänglichkeit zum Einlassbereich in die Verrohrung auf dem Grundstück „Zum Scheidberg 67“ besteht. Zudem ist der Bachabschnitt auf diesem Grundstück nicht einsehbar, stark zugewachsen und es ist nicht erkennbar, ob die Verrohrung frei ist. Bei durch Starkregen kurzfristig induziertem Hochwasser besteht hier ein großes Gefahren- und Schadenspotenzial, wenn es zu Rückstau und unkontrollierter Ausuferung des Wassers rückseitig des Bebauungsriegels kommt.

Unabdingbar zur Entschärfung dieser kritischen Situation ist eine regelmäßige Kontrolle des Einlass- und Auslassbereichs der Verrohrung sowie des Gewässerabschnitts unmittelbar vor der Verrohrung.

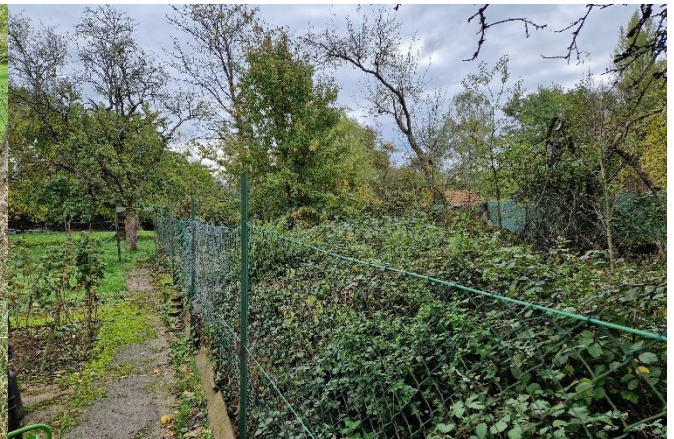
Nicht unterhaltener Bachlauf (links) vor der Verrohrung

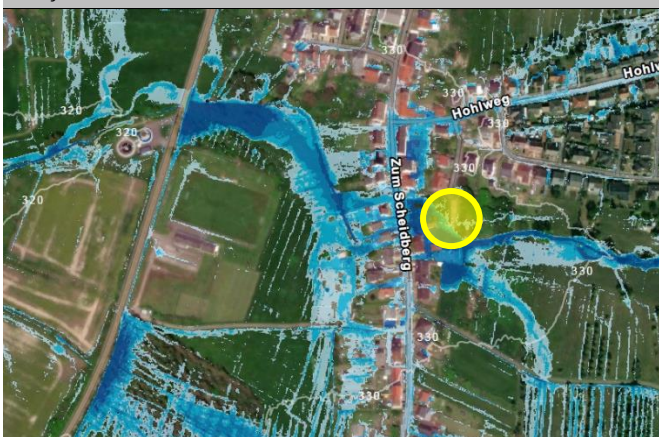
Überbauung des Bachlaufs, Einlassbereich hinter dem Zaun

Die Gemeinde hatte bereits vor der Beauftragung des Vorsorgekonzepts eine Maßnahme zur Offenlegung des Gewässers und Teilentfernung der Verrohrung geprüft. Aufgrund der Lage der Bachverrohrung auf Privatgrundstücken, ist eine solche Maßnahme jedoch nur in Abstimmung und Übereinkunft mit den Grundstückseigentümern umsetzbar und eine solche kam nicht zustande. Eine bisherige Freifläche rechts der Verrohrung am Dorfbrunnen wird inzwischen bebaut.

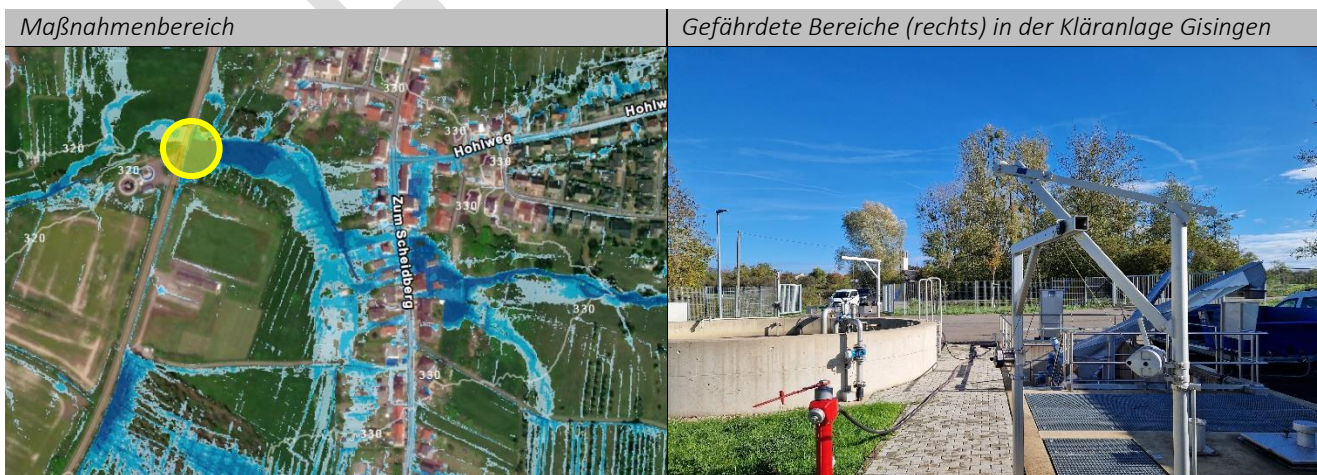
Die Kläranlage Gisingen befindet sich rechts des Baches im Auslassbereich des Weinbaches aus dem Straßendurchlass. Die Starkregengefahrenkarte (50 mm-Regenereignis) weist bereits eine Betroffenheit der Anlage aus. Bei Oberflächenabfluss nach Starkregen auf das Gelände oder auch durch ein Übertreten des Weinbaches am Straßendurchlass, sind die tieferliegenden Bereiche und technischen Anlagen auf dem Gelände der Kläranlage unmittelbar überflutungs- und ausfallgefährdet.

Gefährdete Bereiche (rechts) in der Kläranlage Gisingen

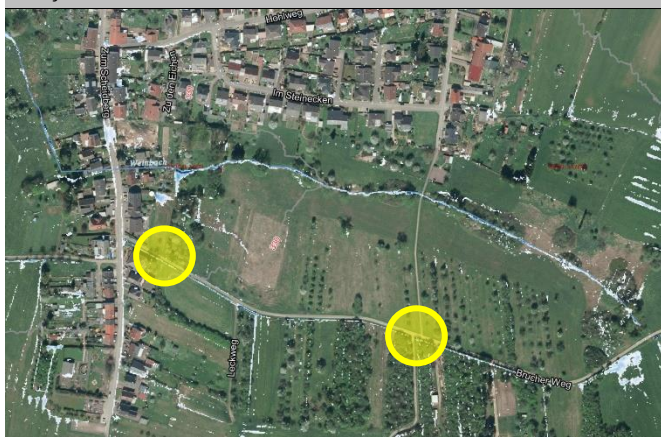
Einlass links des Weges vor der Straße

Die beiden Einlässe in den Kanal sollten mittelfristig ebenfalls optimiert werden, spätestens wenn eine Erneuerung erforderlich ist. Dann sollten Einlassbauwerke mit Rostanlage eingebaut werden, die gut zu unterhalten sind.

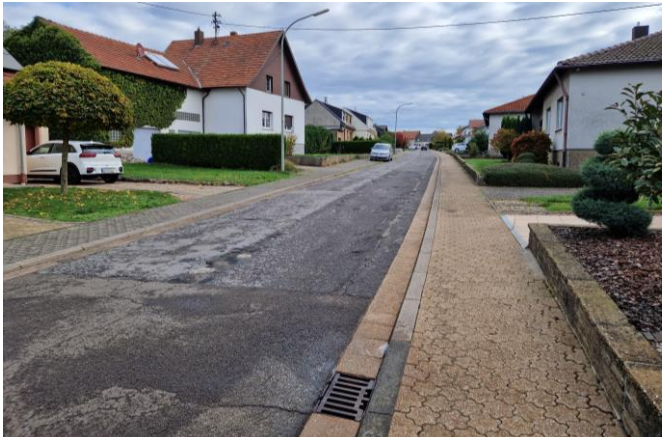
Hohlweg: Straße vor der Sanierung, Blick zur Marienstr.

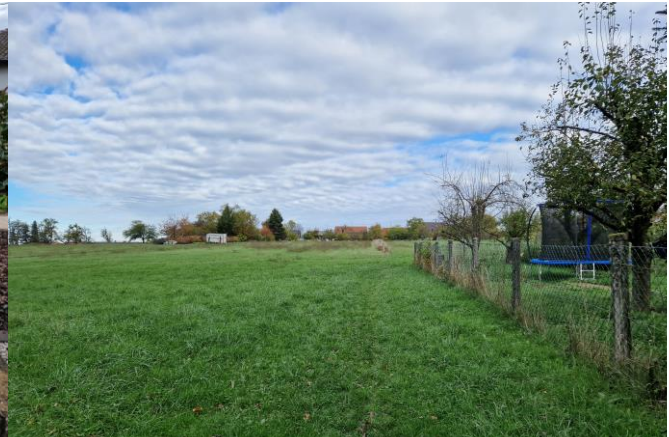
Wiesenflächen nördlich der Bebauung des Hohlwegs

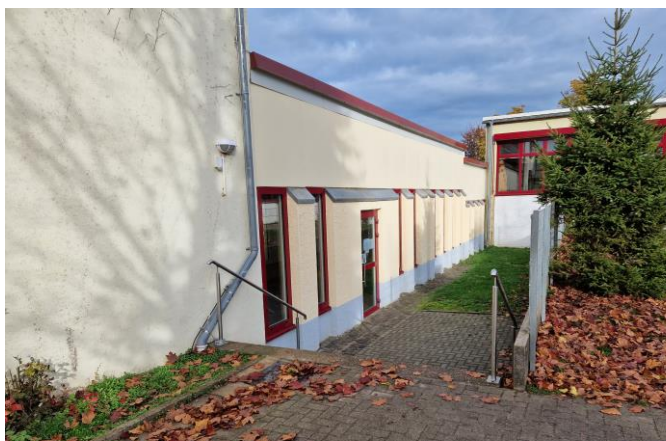
Tieferliegender, gefährdeter Bereich am Schulgebäude

Situation Die Starkregengefahrenkarten und ergänzend dazu die Einschätzung vor Ort ergeben eine potenzielle Gefährdung von Gebäudeteilen der Grundschule im Starkregenfall, durch einen Wasseraufstau auf der Hofffläche, der wiederum durch verschiedene Eintrittswege auch ins Gebäude gelangen könnte.

Eine denkbare Alternative kann bspw. die Errichtung einer L-Stein-Mauer entlang des Fußwegs, östlich des Schulhofs, zum Oberlimberger Weg sein (Foto unten rechts). Damit kann erreicht werden, dass das Wasser

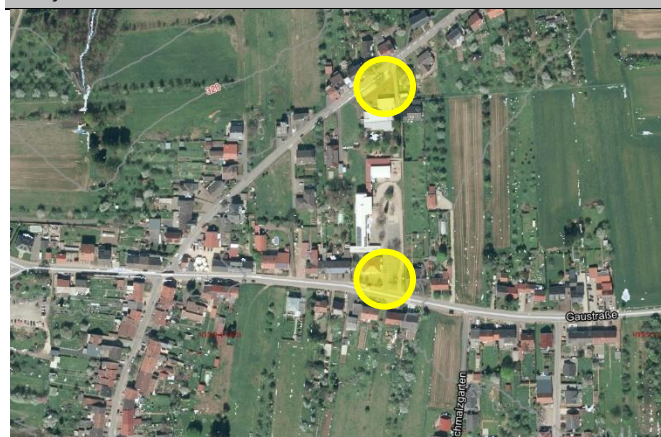
Rinne am Kindergarten vor dem Oberlimberger Weg

im Starkregenfall nicht auf den Schulhof fließt, sondern entlang des Weges. Bei der Herstellung dieses Notabflussweges muss der Bereich am Kindergarten (Oberlimberger Weg 16 A) berücksichtigt werden. Auch dort muss eine Sicherung gegen Starkregenabfluss hergestellt werden. Der Weg sollte dort mit negativem Dachprofil vor dem Gebäude angelegt werden.

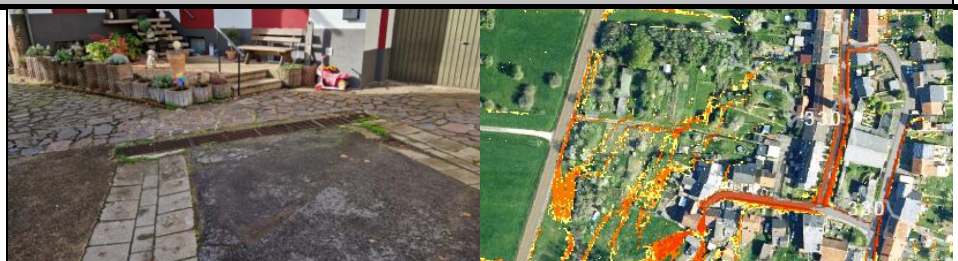
Zum Scheidberg 26-50 A

- bisher keine Erfahrungen bekannt, Wasseraufstau gemäß Gefahrenkarte
- Rost sollte langfristig saniert werden (Zuständigkeit: Gemeinde)

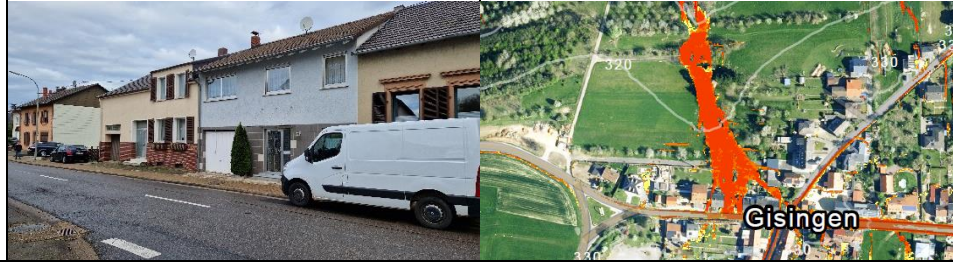
Gaustraße

- bisher keine Erfahrungen bekannt,
- Karte zeigt Abflusskonzentration rückseitig der Gebäude

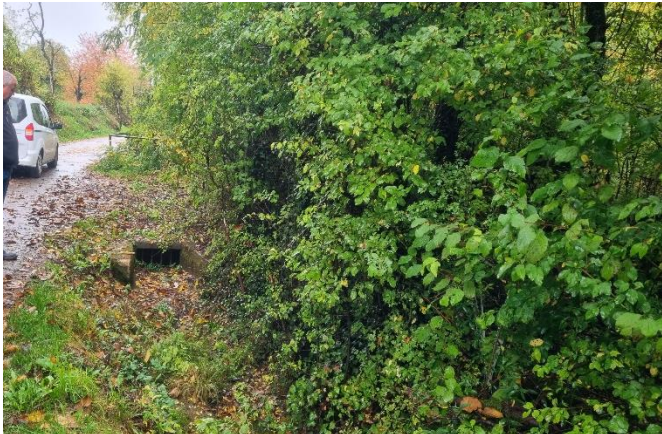
Wegeentwässerung oberhalb/ Zuleitung zur Gräth

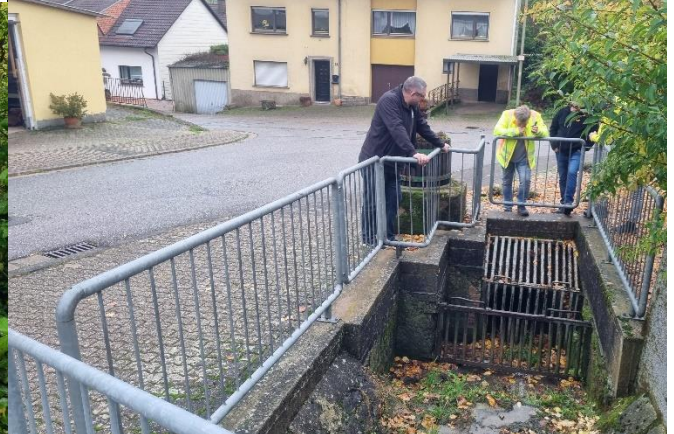
Einlassbauwerk an der Straße „Am Hohberg“

Situation Die „Hasengräth“ ist ein Gewässer 3. Ordnung, das unweit oberhalb der Bebauung entspringt und vor der Kreuzung Am Hohberg/ Heininger Straße verrohrt (Foto oben rechts). Der Bachlauf bzw. die Gräth ist oberhalb der Bebauung kaum zugänglich und bringt aus diesem steilen Kerbtal einen erheblichen Anteil an Geröll mit, der am Einlassbauwerk dazu führt, dass dieses sich schnell zusetzt. Bei Überlastung des Bauwerks tritt das Wasser auf die Straße über und strömt in die Ortslage. Alte Zeitungsartikel belegen, dass es bereits zu schadhafte Ereignissen kam, als bei einem Unwetter 200 Tonnen Gestein vom Bachlauf in die Ortslage gespült wurden. Besonders betroffen sind bei Überlastung des Einlassbauwerks und der Verrohrung die Objekte Am Hohberg 2 und Weinbachstraße 33.

Das Einlassbauwerk ist in der bestehenden baulichen Ausführung nicht optimal geeignet und soll erneuert und umgebaut werden. Dabei soll ein funktionsfähiges Bauwerk mit Rostanlage und Geschiebefang, angepasst an das Einzugsgebiet der Gräth und den Materialtransport, geplant werden. Bei Erneuerung des Einlassbereiches soll auch die Zugänglichkeit zur Unterhaltung und für das Eingreifen im Ereignisfall verbessert werden.

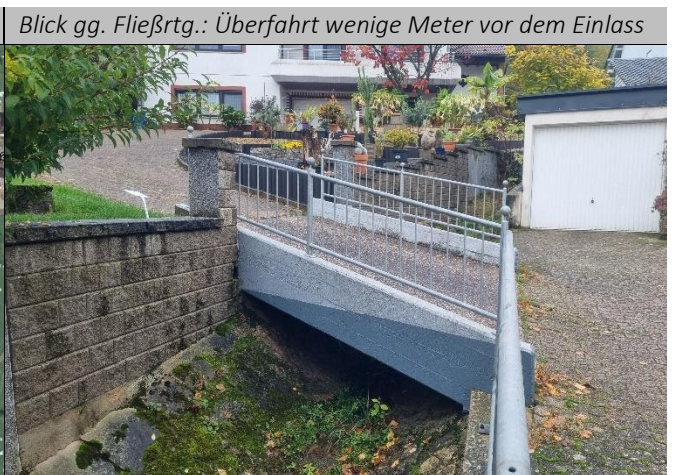
Der ohnehin sehr enge, zugebaute Abflussquerschnitt des Baches zwischen den Grundstücken Am Hohberg 1 und 3 wird zusätzlich stark begrenzt durch die Überfahrt zum Grundstück Nr. 1 (Foto unten rechts). Bereits hier kann es zu einem Übertreten des Baches auf die Straße kommen. Es besteht in einem solchen Fall kein oberflächlicher Anschluss mehr an das Gerinne oder einen offenen Bachlauf. Das Wasser fließt dann entlang der Ortsstraßen.

Blick gg. Fließrtg.: Überfahrt wenige Meter vor dem Einlass

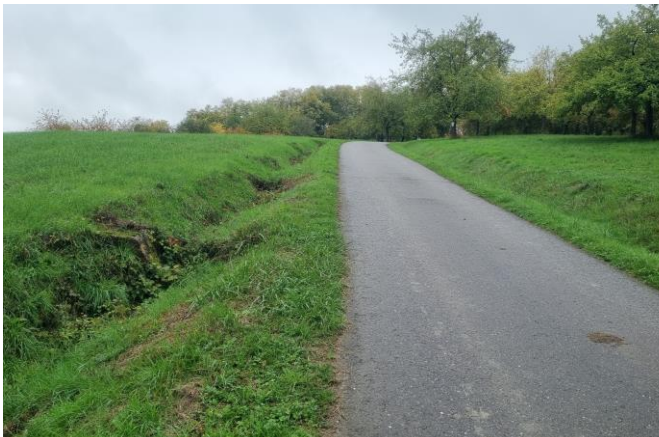
Wegeseitige Gräben, Blick nach Südwesten

Durch die Einrichtung von querverlaufenden Rinnen im Weg, kann zusätzlich die Ableitung in die Gräben verbessert und der Abfluss in den Weg zur Ortslage vermieden werden. Die beiden Einlassbauwerke an der Wegekreuzung sollen mittelfristig erneuert und baulich optimiert werden. Noch wesentlicher ist die Herstellung einer Notwasserableitung in den Steinwiesgraben, um das bei Überlastung der Einlassbauwerke übertretende Wasser dem Bachlauf zuzuführen. Dies kann bspw. durch Absenken der

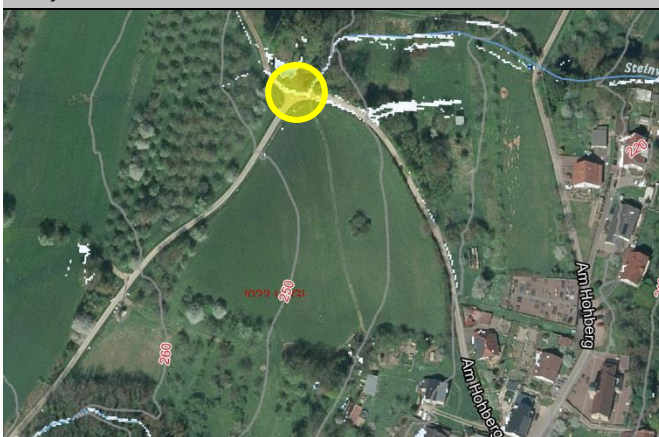
Quellbereich Steinwiesgraben

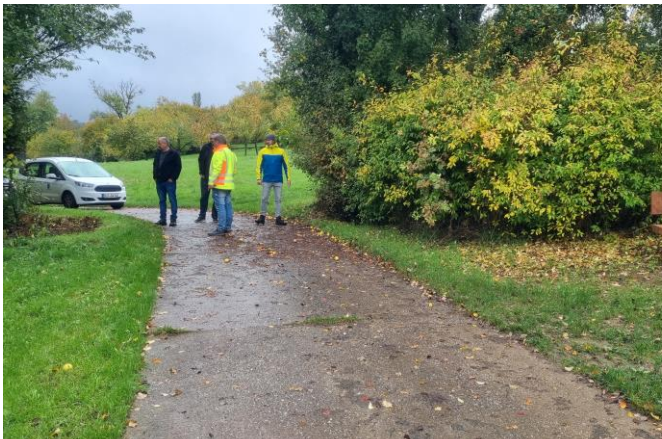
Steinwiesgraben am Wegedurchlass

Um auch im Starkregenfall zu vermeiden, dass es bei Überlastung des Durchlasses zu einer Betroffenheit der Ortsbebauung und zu unkontrolliertem Rückstau kommt, sollte über dem Rohrdurchlass im Weg der Notabfluss baulich hergestellt werden. Dies kann bspw. erreicht werden, indem die linksseitige Böschung im Zulauf zum Durchlass abgeflacht wird und eine Mulde als Notüberlauf über der Verrohrung ausgepflastert wird.

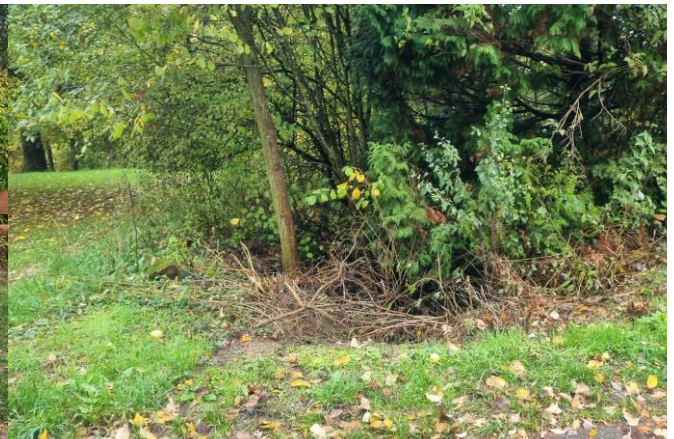
Unterhaltungszustand d. Fließabschnitts am Durchlass

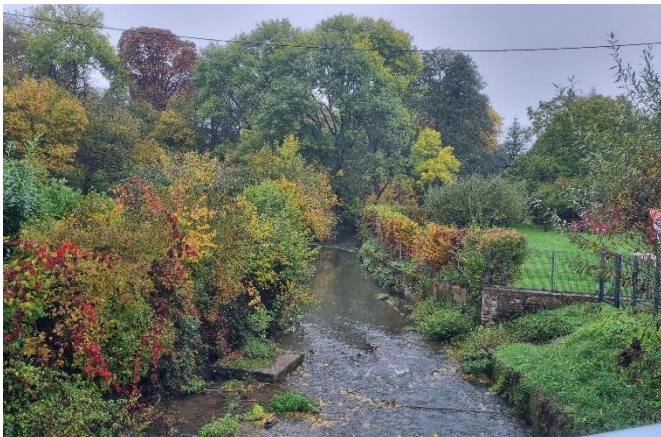
Fließabschnitt, nördlich der Weinbachstraße

Die Engstellen bestehen dann nördlich der Weinbachstraßenbrücke. Hier fließt der Bach etwas stärker eingengt zwischen den Privatgrundstücken. In diesem Abschnitt sind die betroffenen Böschungen nicht durch Uferbefestigungen gesichert. Sichtbar sind vereinzelt in den Abflussbereich hereinragende oder hineingestürzte Bäume, die den Querschnitt einengen, den Abfluss behindern und zu Verkläuserungen und Rückstau führen können. Die Anlieger berichten von vermehrt nach Starkregen auftretenden Überschwemmungen, Böschungserosion und Schäden auf den privaten Grundstücken bzw. an Objekten. Durch die Erosion der Böschungen wird zunehmend die Standsicherheit der noch stehenden Gehölze beeinträchtigt.

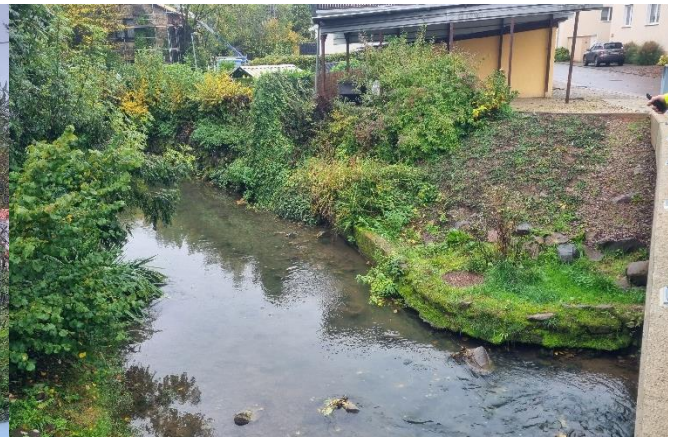
Fließabschnitt, südlich der Weinbachstraße

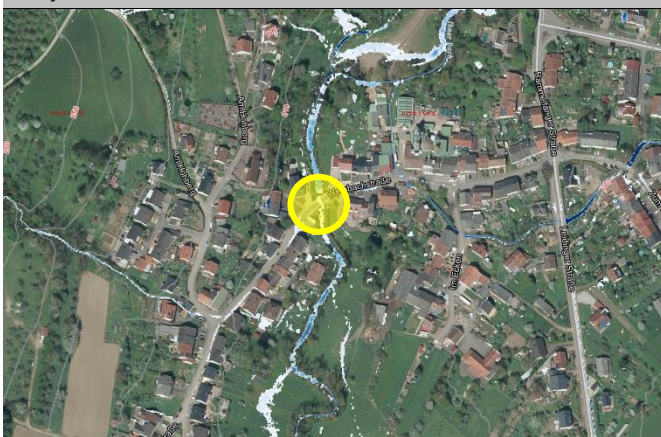
Gewässerabschnitt entlang der Heininger Straße

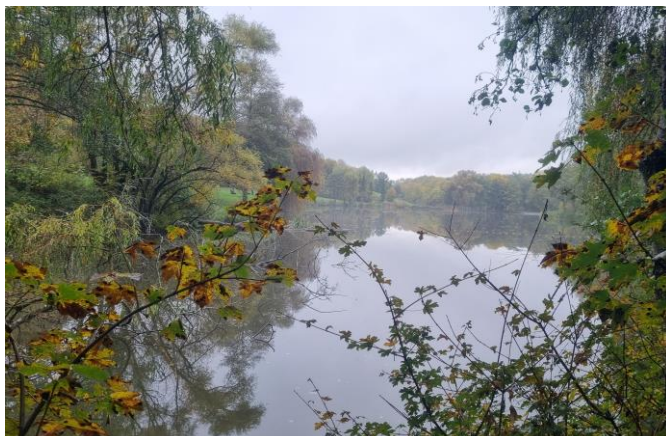
Blick auf die Weiheranlage am Ihner Bach

Situation Die Weiheranlage des Angelsportvereins liegt im Nebenschluss des Ihner Baches, nördlich unterhalb der bebauten Ortslage. Nach Aussagen der Ortskundigen ist der Damm seit mehreren Jahren undicht und wurde mehrfach, jedoch nur unzureichend ausgebessert. Der Schieber am Mönchbauwerk ist demnach ebenfalls lange defekt weitere Mängel bekannt. Die Gemeinde wurde durch den ASV darüber in Kenntnis gesetzt, man befindet sich in Abstimmung, um notwendige Sicherheits- und Instandhaltungsmaßnahmen zu veranlassen. Ein externes Gutachten wurde erstellt, es folgten bislang jedoch keine Maßnahmen daraus.

Am 18.03.2023 stieg im Zusammenhang mit einem Starkregen und Hochwasser des Ihner Bachs der Wasserspiegel gefährlich an und es drohte ein Dambruch, der mit Hilfe der Feuerwehr verhindert werden konnte.

Ziel Eine Zustandsprüfung des Weihers, des Damm- und Mönchbauwerks muss durchgeführt werden. Sofern sie mit dem beschriebenen Gutachten bereits vorliegt, sind die darin geforderten Maßnahmen zur Instandhaltung umzusetzen, um die Gefährdung eines Dammbrochs und damit verbunden immense schadhafte Auswirkungen für die unterhalb liegende Ortslage Niedaltdorf zu verhindern.

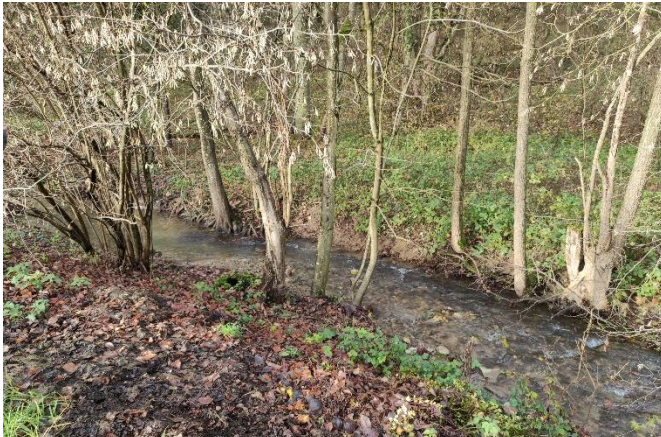
Weinbach vor der Ortslage: typischer Abschnitt

Situation Der Weinbach fließt auf seiner Strecke von Gisingen bis Ihn zwischen landwirtschaftlich genutzten und teils bewaldeten Flächen. Nach den Erfahrungen, die insbesondere bei bisherigen Hochwasserereignissen, aber auch in Zeiten des Normalwasserabflusses gemacht wurden, besteht durch viel Totholz am und im Gewässer vor allem innerorts ein erheblicher Unterhaltungsbedarf. Verschärft wird dieser, ebenso wie die Rückstaugefährdung an den Querungsbauwerken, durch einen hohen Gerölltransport im Gewässer.

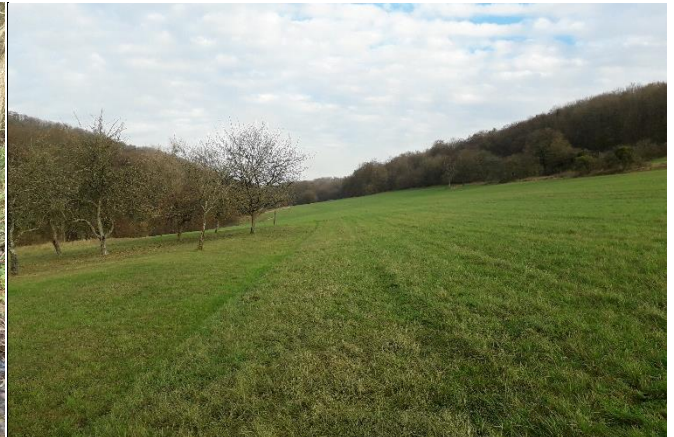
Grünlandnutzung südlich des Bachlaufs (links im Bild)

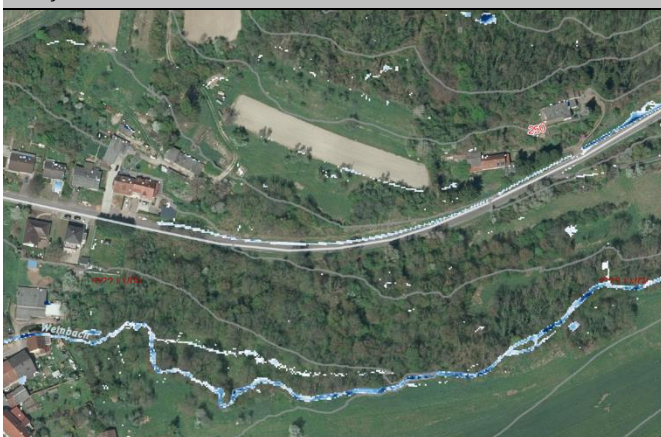
Totholz am Weinbach vor der Ortslage

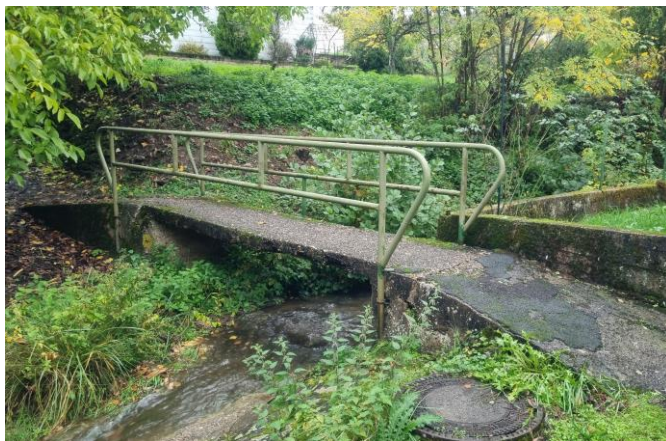
Brücke im Abschnitt vor Durchlass „Zum Hatzenbüsch“

Situation Der Weinbach tritt östlich der Straße „Zum Hatzenbüsch“ in die Ortslage Ihn ein. Hier besteht gesteigertes Rückstau Potenzial durch die beiden Engstellen, die private Betonbrücke (Foto oben links, Bereich Zum Hatzenbüsch 13) sowie die Straßenbrücke (Bereich Zum Hatzenbüsch 9). Bisher konnte der Bach hier bei vergangenen Ereignissen weitestgehend unproblematisch abfließen und es wurden keine Schäden berichtet. Im folgenden Abschnitt, dem Durchlassbauwerk der Straße „Zum Hatzenbüsch“ und der Leidinger Straße ist der Bachlauf noch stärker eingebaut und dichter bebaut als im Abschnitt zuvor, beidseitige Ufermauern begrenzen den Abfluss (Foto oben rechts). Hierdurch besteht ein Gefahren- und Schadenspotenzial für die angrenzenden Grundstücke und die Wohnbebauung, auch wenn dies bislang noch nicht eingetreten.

Bei zukünftigen Straßenbaumaßnahmen bzw. Erneuerung der Durchlassbauwerke in den Straßen soll die Notentlastung planerisch berücksichtigt und baulich hergestellt werden, mit dem Ziel, dass das Wasser bei Übertreten auf die Straße geradewegs wieder in den Bachlauf abfließen kann.

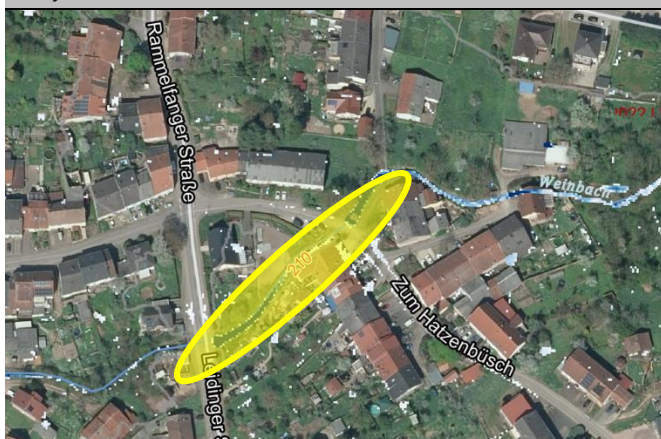
Abschnitt Straßendurchlass an der Leidinger Straße

Langfristig kann eine Entschärfung durch eine wasserbauliche Maßnahme erreicht werden, indem das Gewässer aufgeweitet und naturnahe Böschungen angelegt werden. Da der Bach zwischen Privatgrundstücken verläuft, ist eine solche Maßnahme nur in Kooperation mit den Anliegern umzusetzen oder wenn die bachangrenzenden Flächen in das Eigentum der Gemeinde gelangen.

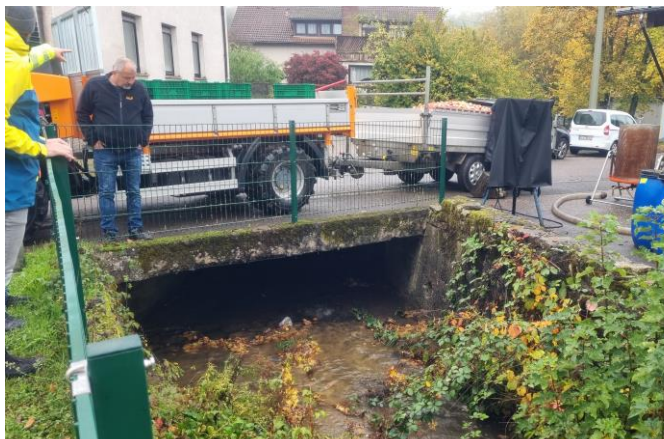
Durchlass „Im Ecken“

Situation Im weiteren Verlauf innerhalb der Ortslage quert der Weinbach die Straße „Im Ecken“ und die Weinbachstraße, bevor er dem Ihner Bach zufließt. Die offenen Fließabschnitte zwischen den Durchlassbauwerken in den Straßen sind hier ähnlich dicht bebaut wie im Abschnitt zuvor. Im Gewässerlauf sind erhebliche Auskolkungen und Sohlbrüche, vor allem im Fließabschnitt entlang der Weinbachstraße, erkennbar. Der Zustand der Gewässer- und Anlagenunterhaltung war hier zum Zeitpunkt der Ortsbegehung unzureichend.

Durch die bestehenden Brückengeländer bzw. Zaunanlagen an den Straßendurchlässen und entlang des Fließabschnitts sowie die Höhenlage der umgebenden Flächen und Straßen ist keine schadhafte Notentlastung an diesen neuralgischen Punkten gegeben. Das übertretende Wasser breitet sich aus und fließt an den Durchlässen nicht wieder geradeaus in den Bachkorridor ab. Zudem führen die Zaunanlagen potenziell zu Verklausungen und Rückstau.

Ziel Die Gewässer- und Anlagenunterhaltung muss hier zukünftig verbessert werden. Eine regelmäßige Kontrolle muss den Unterhaltungsbedarf feststellen, der dann zeitnah behoben wird. Über das

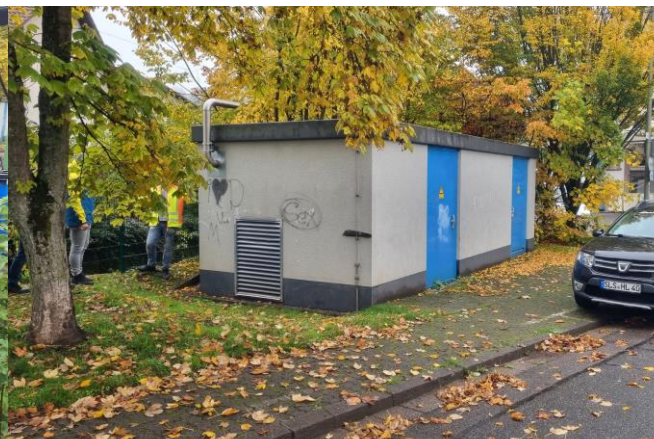
Kritische Infrastruktur am Weinbach

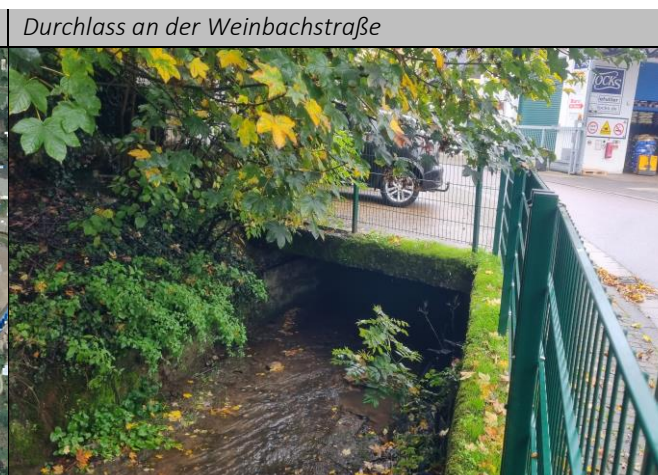
Durchlass an der Weinbachstraße

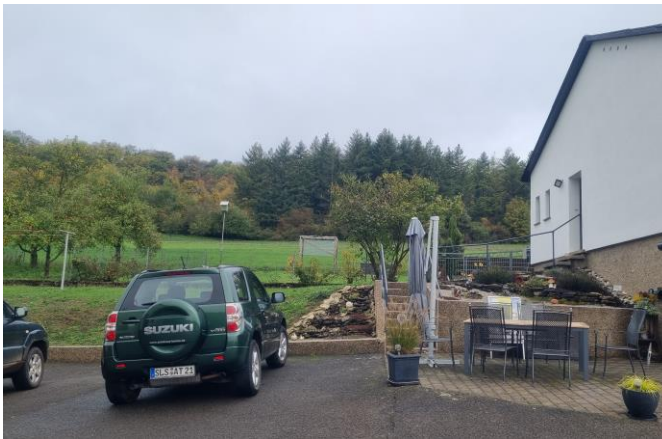
Blick entlang des Wohngebäudes nach Westen

Situation Der Tintinger Hof am südlichen Ende der Heininger Straße ist durch Abfluss von den westlich angrenzenden Hangflächen auf dem Privatgelände betroffen.

Um das Risiko von Bodenerosion und Bodenabtrag bei Starkregen nicht zu erhöhen, sollte die Flächennutzung dauerhaft als Grünland erhalten bleiben und ackerbauliche Nutzung in den erosionsgefährdeten Bereichen unbedingt vermieden werden.

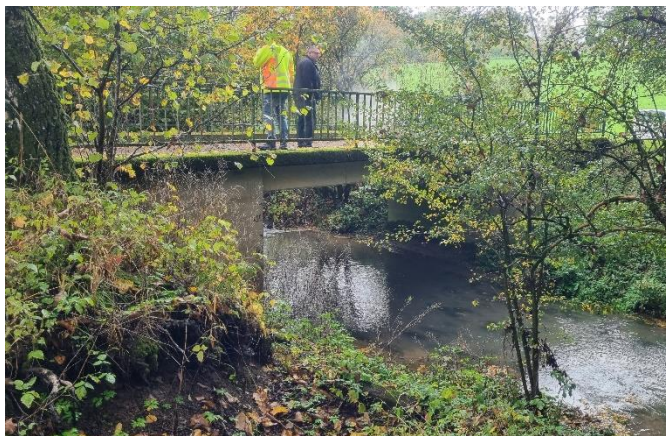
Durchlassbauwerk an der Königsmühle

Situation Die Königsmühle ist sowohl durch Hochwasserabfluss des Iher Baches als auch durch Oberflächenabfluss von der L 254 sowie durch Abflusskonzentrationen der östlichen und südöstlichen Hangflächen betroffen bzw. gefährdet. Von der Straße fließt Oberflächenwasser bei Starkregen auf die rückseitigen, vom Gewässer abgewandten Grundstücksflächen. Die Überflutungsgefährdung aus östlicher Richtung wird durch den Sermlinger Bach und den Abfluss aus den landwirtschaftlichen Flächen verschärft.

Für die Unterhaltung von Bachdurchlässen in privaten Wegen ist der jeweilige Bauwerkseigentümer zuständig. Zur Hochwasservorsorge trägt weiterhin eine sensible Nutzung der bachangrenzenden Flächen und Grundstücke im potenziellen Überflutungsbereich bei. Bei der Ortsbegehung war bspw. erkennbar, dass Rasenschnitt und mobile Lagerungen im Abflusskorridor lagen, die bei Hochwasser mitgerissen werden können und Durchlässe zusetzen. Durch das Ablegen von Rasenschnitt in Gewässerböschungen

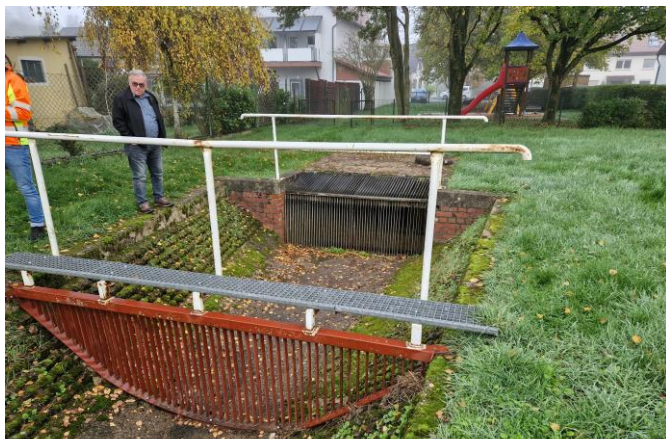
Einlassbauwerk: Blick in Fließrtg. bis zum Kinderspielplatz

Situation Der Höllerbach (örtlich auch „Muselbach“, Gewässer 3. Ordnung) entspringt unweit der Bebauung oberhalb der Moselstraße innerhalb der landwirtschaftlichen Nutzflächen. In Ittersdorf kam es am 09.02.2016 zu einer Überflutung im Bereich des Höllerbaches und durch Überlastung des Einlassbauwerks der Bachverrohrung (Fotos oben) zu einem breitflächigen Abfluss des Wassers über die gesamte Breite des Spielplatzes (Foto unten rechts) bis in die Moselstraße. Durch das damalige Starkregenereignis waren nach etwa zwei Stunden alle drei Gitterroste (siehe Fotos) vor dem Einlass in die Verrohrung zugesetzt. Der Rückstau führte schließlich zu einem Übertreten des Wassers und zu dem Abfluss in die Moselstraße.

Das Einlassbauwerk vor der Bachverrohrung besteht aus insgesamt drei Gitterrosten und zwei Becken, die als Sand- und Geschiebefang fungieren sollen. Insgesamt ist die Konstruktion des Bauwerks sinnhaft überlegt, aber kontraproduktiv gebaut, weil durch die bauliche Ausführung der drei Gitterroste als vertikale Roste mit sehr geringem Stababstand im Ereignisfall weniger Wasser in die Verrohrung gelangen als diese potenziell aufnehmen kann. Dies liegt daran, dass die Gitter sich rasch mit Material (Gras und ggf. Bodenmaterial aus dem Außengebiet) zusetzen und das Wasser dann über dem Bauwerk oder seitlich vorbei über den Spielplatz fließt, obwohl der Bachkanal womöglich noch Kapazität hätte.

Ziel Damit die Bachverrohrung im Ereignisfall bis zur Kapazitätsgrenze aufnahmefähig bleibt, muss ein funktionsfähiges Einlassbauwerk vorgesetzt werden, dass zudem gut unterhalten werden kann. Es sollte

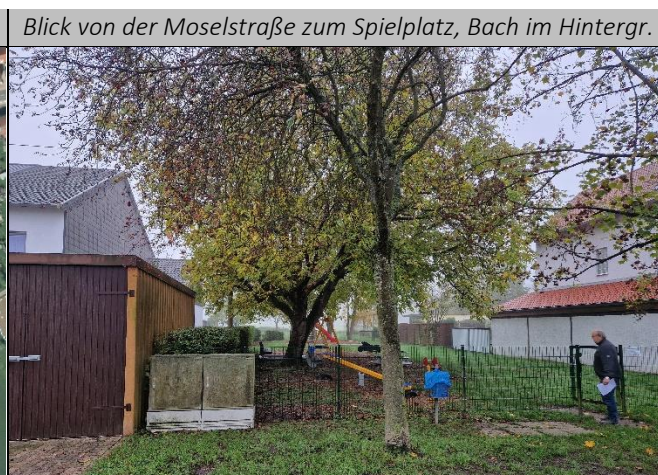
Blick von der Moselstraße zum Spielplatz, Bach im Hintergr.

Ziel Um eine Ausbreitung in der Moselstraße zu vermeiden wäre es eine notwendige Maßnahme, dem Wasser einen Notabflussweg vorzugeben, indem es wieder dem offenen Bachlauf zugeführt werden kann. Durch die lange Bachverrohrung und die riegelhafte Bebauung der Saarlouiser Straße ist dies jedoch nicht möglich. Der Weg, den das Wasser bei dem Ereignis 2016 genommen hat, vorbei am Objekt Nr. 14 und bis zur Saarlouiser Straße, ist auch der Abflussweg gemäß Starkregengefahrenkarte und derjenige, mit dem geringsten Schadenspotenzial – zumindest abschätzend von den bisherigen Ereignissen.

Um bei Starkregen und Hochwasser des Höllerbaches und infolgedessen breitflächigem Abfluss in der Moselstraße geschützt zu sein, sind durch die potenziell betroffenen Anlieger Eigenvorsorgemaßnahmen zu ergreifen; zumindest sofern am eigenen Objekt der Gefahr von Wassereintritt besteht. Ergänzend sollten die Kanaleinlässe im Gefahrenbereich regelmäßig geleert werden. Dies wird durch die Gemeinde (bzw. beauftragte Fremdfirma) zweimal jährlich durchgeführt. Ergänzende Leerungen können erforderlich sein. Wenn eine Leerung durch die Anlieger nicht selbsttätig erfolgen kann, soll der Bedarf beim Bauhof der Gemeinde gemeldet werden.

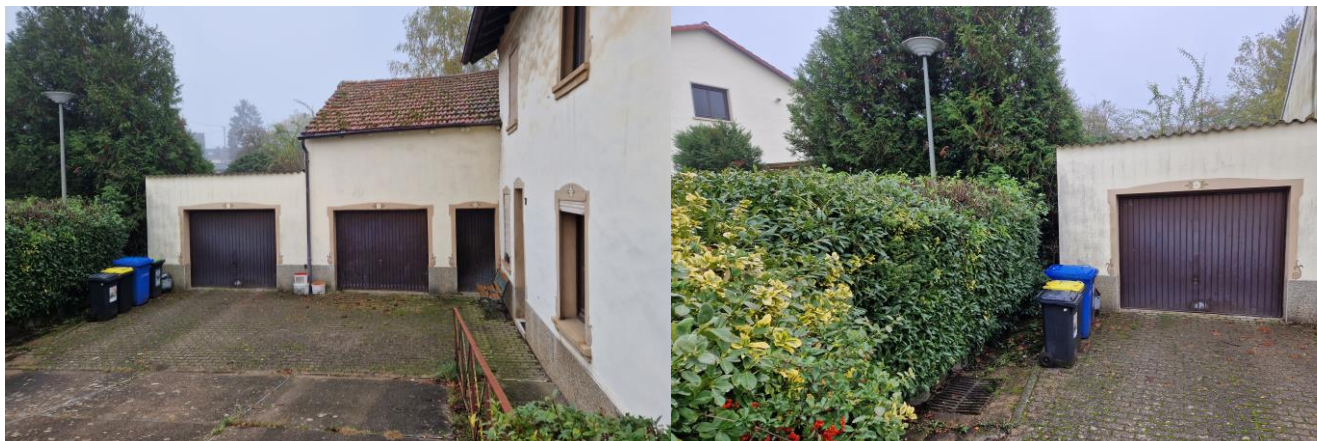
Saarlouiser Str. 77: tieferliegender Bereich vor der Straße

Schachteinlauf auf dem Grundstück Saarlouiser Straße 77

Ziel Der Schachteinlauf an der Garage nimmt das Oberflächenwasser auf und sollte, auch für den Versagensfall des Höllerbach-Einlassbauwerks, umgebaut werden, um im Notfall das anfallende Wasser besser aufnehmen und in den Kanal leiten zu können. Dazu muss ein neu konzipiertes Bauwerk an die hydraulische Kapazität des Kanals angepasst werden. Dies sollte geprüft werden. Der Weg des Wassers, im Versagensfall der Höllerbach-Verrohrung am Spielplatz, sollte vom Grundstück Moselstraße 14 zum Einlass am Hof Saarlouiser Straße 77 freigehalten werden, damit kein Gehölz, Material o.ä. den Schachteinlass zusetzt.
