Konzept zur

Starkregen- und Hochwasservorsorge

Gemeinde Wallerfangen

Maßnahmensteckbriefe

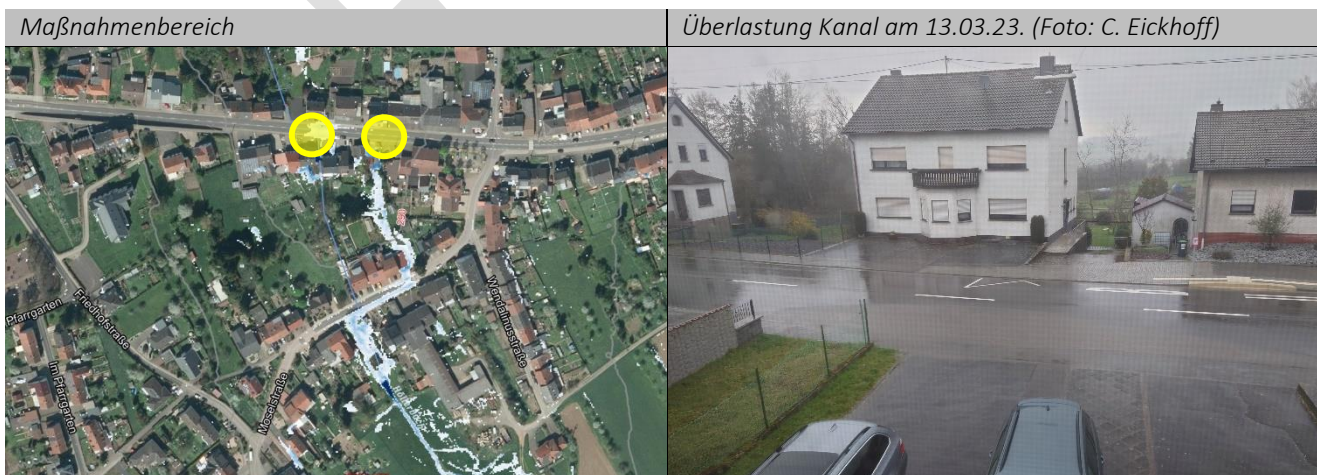
In der Saarlouiser Straße sind die Kanaleinlässe bereits bei kleineren Starkregen überlastet (Foto unten rechts). Das Problem hat sich nach Einschätzung der Anlieger seit der Erneuerung der Straße und dem Einbau anderer, kleinmaschiger Einlassgitter verschärft. Geprüft werden soll, in Abstimmung mit dem LfS (wegen Bundesstraße), ob andere Einlassgitter eingebaut werden können, die etwas besser aufnahmefähig sind (bspw. sogenannte Bergroste).

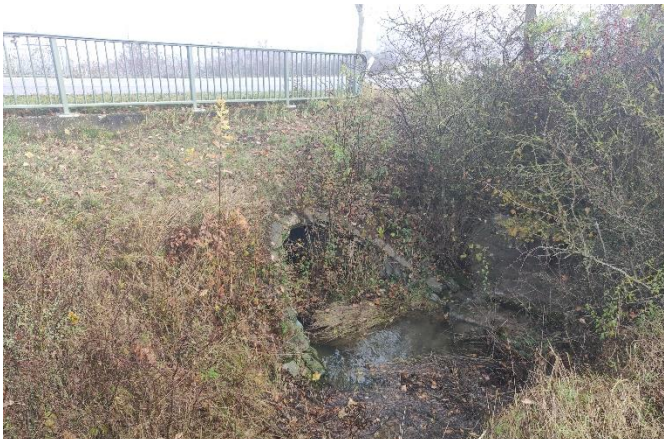
Unterhaltungsbedarf am Seufenbach-Durchlass in der B405

Maßnahmen	Zuständigkeit	Umsetzung
Sicherstellung der Anlagenunterhaltung des Durchlasses am Seufenbach in der B 405: <ul style="list-style-type: none"> • Freischneiden des Ein- und Auslassbereiches 	LfS	regelmäßig

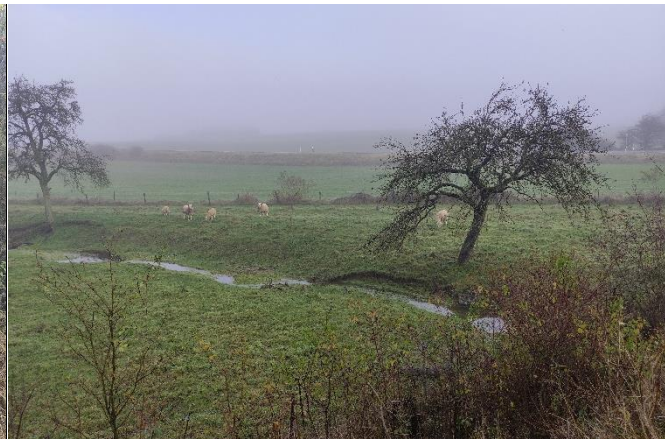
Seufenbach zwischen B 405 und Mündung in den Dorfbach

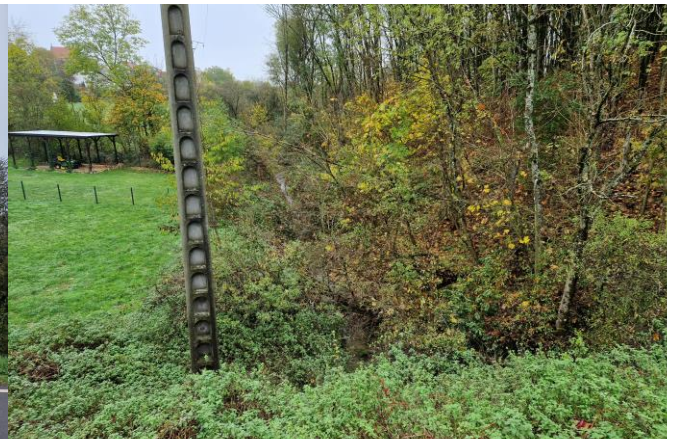
Bach (Bildmitte gg. Fließrtg.) vor der Dürener Straße

Der Durchlass des Dorfbaches in der Dürener Straße führt bei Rückstau nicht direkt zu Problemen für die rechts des Gewässers bestehenden Privatgrundstücke. Deren Gebäude liegen mit deutlichem Abstand zum Gewässer und auch erhöht an der Schloßstraße. Da die Dürener Straße über dem Bachdurchlass jedoch auch recht hoch liegt, kommt es bei Überlastung des Durchlasses zu einem hohen Aufstauen des Baches und Rückstau des unweit vom der Straßendurchlass von rechts einmündenden Forschenbaches (siehe Ortslage Düren). Sollte es verstärkt durch Rückstau am Durchlass zu einer Gefährdung kommen, ist zu prüfen, ob der Durchlass vergrößert oder ein Hochwasserentlastungsrohr eingebaut werden kann.

Eine regelmäßige Gewässer- und Anlagenunterhaltung ober- und unterhalb des Durchlasses ist erforderlich. Zu klären ist, ob die Anlagenunterhaltung bei der Gemeinde oder dem LfS liegt.

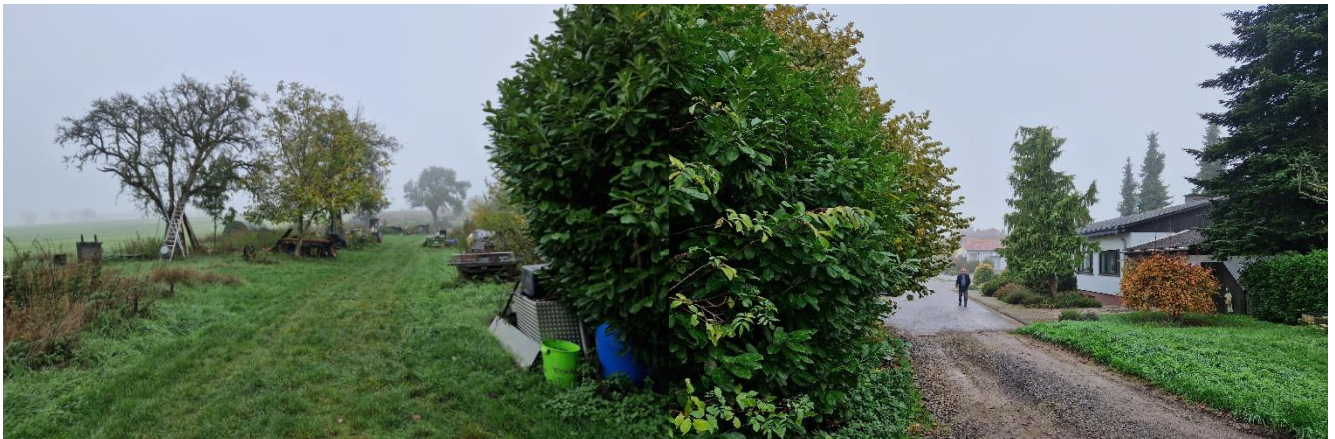
Flächen mit Abfluss zur Josef-Fischer-Str. östl. der Bebauung

Übergang von landwirtschaftl. Flächen in die Bebauung

Bei der Bewirtschaftung und Bodenbearbeitung der Flächen, die Gefälle zur Bebauung aufweisen, soll die Erosions- und Starkregenabflussgefährdung berücksichtigt werden und eine entsprechend sensible Nutzung erfolgen.

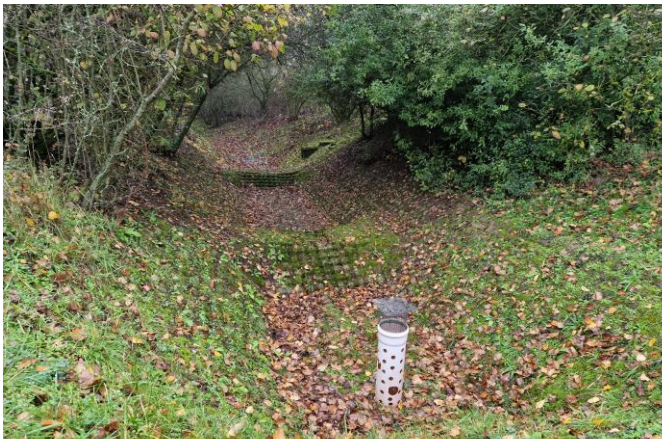
Kanaleinlassbereich und Blick in den Graben (gg. Fließrtg.)

Zum Zeitpunkt der Ortsbegehung war der Unterhaltungszustand des Grabens und des Einlassbereiches gut. Kritisch zu sehen ist jedoch die Konzeption und bauliche Ausführung des Einlassbauwerks in den Kanal.

Bei Überlastung des Einlassbauwerks des Entwässerungsgrabens oder des Kanals bzw. im Versagensfall der Entwässerungseinrichtung wird das Wasser unmittelbar auf die St. Valier-Straße und entlang dieser in die Schulstraße und weiter durch den Ort abfließen. Entsprechend sind Maßnahmen zu ergreifen, um dies zu verhindern und die Entwässerungseinrichtung bestmöglich zu gestalten und durch regelmäßige Unterhaltung funktionsfähig zu halten.

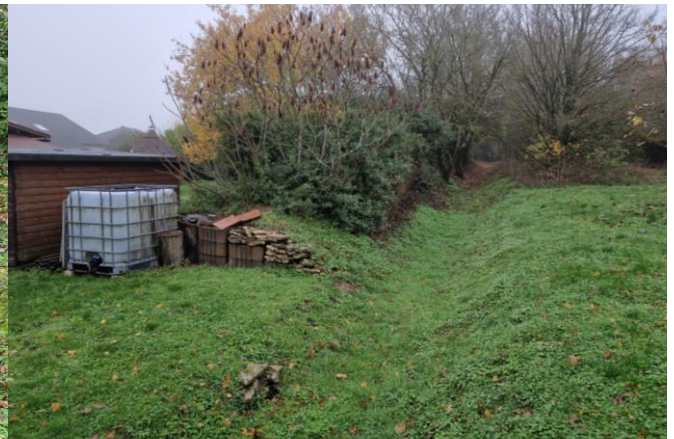
Graben und Nutzung zwischen Feldern (r.) und Bebauung

Situation Rückseitig der östlichen Grundstücke „In der Stockath“ wurden eine Aufwallung und ein Entwässerungsgraben zwischen Privatgrundstücken und landwirtschaftlichen Flächen angelegt (Foto oben rechts). Dieser soll das Oberflächenwasser von den landwirtschaftlichen Flächen aufnehmen und über das Einlassbauwerk vor der St. Vallier-Straße (Foto oben links) in den Kanal leiten. Der Graben soll so die Bebauung vor dem Oberflächenabfluss schützen und dient somit der Außengebietsentwässerung.

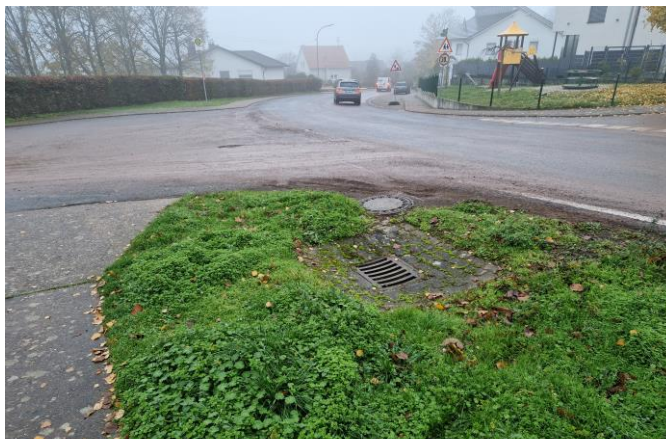
Kanaleinlass links der Straße, Blickrichtung Schulstraße

Situation Am Ortseingang in der St. Vallier Straße, vor Übergang in die Schulstraße (auf Höhe des Dorfgemeinschaftshauses), befinden sich beidseitig Einlassbauwerke der Oberflächen- und Straßenentwässerung. Wie zuvor beschrieben, fließt im Starkregenfall unter Umständen auch aus den Flächen oberhalb der Bebauung „In der Stockath“ Wasser auf die Straße ab. Bei Überlastung der Einlassbauwerke, wenn diese das Wasser nicht aufnehmen können oder das Wasser entlang der Straße vorbeifließt, kommt es zu Abfluss durch die Ortslage.

Auch ergänzend zur Umsetzung einer Fremdwasserentflechtungs- und Notwasserableitungsmaßnahme, wie für den Maßnahmenbereich „In der Stockath“ beschrieben, ist langfristig bei Erneuerung der Einlassbauwerke eine bauliche Optimierung zu empfehlen, sodass die Bauwerke besser aufnahmefähig sind.

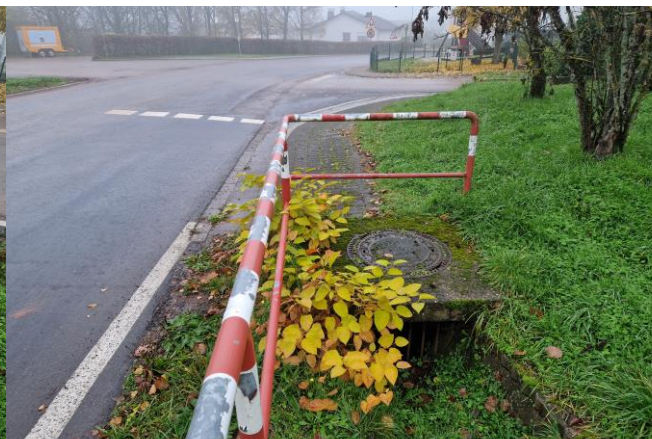
Einlassbauwerk vor der Einmündung zum Siercker Weg

<i>Maßnahmen</i>	<i>Zuständigkeit</i>	<i>Umsetzung</i>
Entfernung der Verrohrung im Fußweg, Ersatz durch eine Furt	Gemeinde	kurzfristig
Erneuerung und bauliche Optimierung der Einlassbauwerke links- und rechtsseitig der St. Vallier-Straße	Gemeinde	langfristig
Sicherstellung der Anlagenunterhaltung an den Entwässerungseinrichtungen in der St. Vallier-Straße vor der Schulstraße: <ul style="list-style-type: none"> • regelmäßige Kontrolle auf kurzfristigen Unterstellungsbedarf • Freihaltung der Einlassbauwerke und Verrohrungen • Abschälen der Bankette 	Gemeinde	regelmäßig

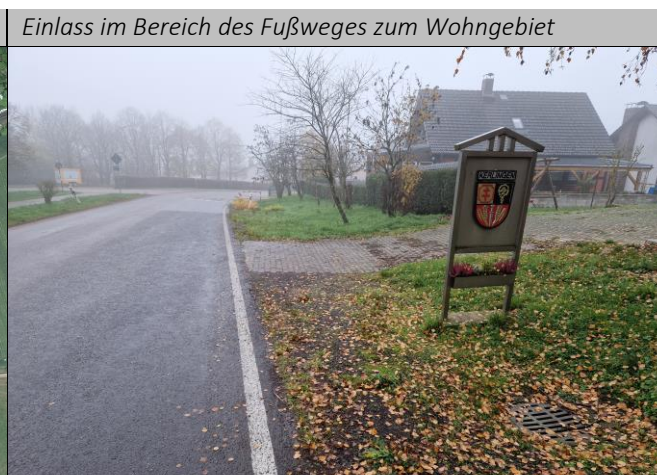
Einlass im Bereich des Fußweges zum Wohngebiet

Ziel Die Bankette an der Straße sollen regelmäßig abgeschält werden, damit das Wasser von der Straße in die Entwässerungseinrichtungen gelangen kann. Auch das Rohr im Fußweg muss freigehalten werden. Es kann ggf. durch eine Furt ersetzt werden. Dadurch wird Unterhaltungsaufwand eingespart und es besteht nicht mehr die Gefahr, dass sich das Rohr zusetzt und das Wasser auf die Straße abfließt.

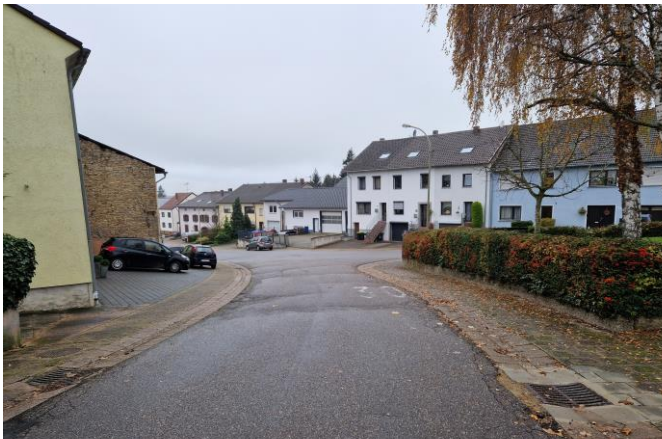
Blick entlang der Schulstraße zur Jakobusstraße

Situation Die Starkregengefahrenkarte zeigt potenziellen Starkregenabfluss entlang der Schul- und weiter in die Jakobstraße. Dies kann bei Überlastung der Entwässerungseinrichtungen und des Kanals im Bereich „In der Stockath“ und der St. Vallier-Straße verschärft werden. Bislang gab es hier noch keine Probleme. Die Entwässerung in der Straße funktioniert seit Erneuerung des Kanals und Behebung eines früher bestehenden hydraulischen Engpasses.

Im Bereich Jakobusstraße 49 kann das Wasser über den Weg am Feuerwehrhaus im Notfall schadarm aus der Bebauung abfließen. Bei zukünftiger Erneuerung der Straßen und Wege in diesem Bereich soll der Notabflussweg baulich verbessert werden, bspw. durch Anpassung des Gefälles und Einbau einer Mittelerinne, die Wasser gezielt aus der Bebauung herausführt.

Maßnahmen	Zuständigkeit	Umsetzung
Optimierung des Notabflussweges im Bereich Jakobusstraße 49	Gemeinde	langfristig
Sicherstellung der Eigenvorsorge gegen Kanalrückstau und Oberflächenabfluss nach Starkregen (Schulstraße, Jakobusstraße), v.a. <ul style="list-style-type: none"> • Sicherung von Wassereintrittswegen an Gebäuden • Prüfung von Rückstausicherungen, regelmäßige Wartung bestehender Anlagen • Elementarschadenversicherung, Informations-, Verhaltens- und Risikovorsorge 	Anlieger	kurzfristig

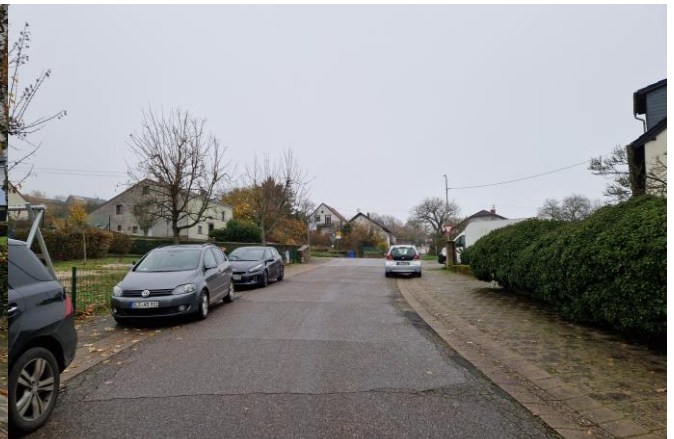
Blick von Schulstraße zur Bergstraße

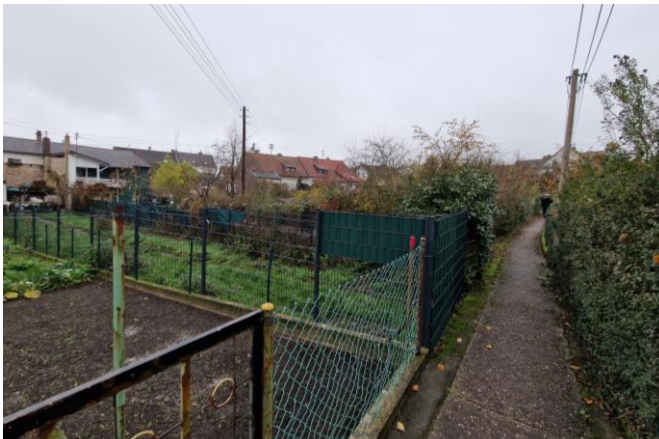
Bebauungsriegel und Weg in der Tiefenlinie

Situation In der Starkregengefahrenkarte zeigen sich eine Abflusskonzentration in der topographischen Tiefenlinie zwischen der Jakobusstraße und der Straße „Altgemein“ und ein ausgebreiteter, tiefer Wassereinstau hinter dem dichten Bebauungsriegel der Sermlinger Straße. Die Tiefenlinie ist topographisch die Verlängerung des Kerlinger Baches.

Ziel Aufgrund der dichten Bebauung und der Privatgrundstücke ist keine Entlastungsmaßnahme oder die Herstellung eines Notabflussweges ohne weiteres möglich. Deswegen hat eine Sensibilisierung der Grundstückseigentümer und potenziell Betroffenen hier Priorität, sodass jeder die individuelle Gefährdung auf dem Grundstück und am Gebäude mit Hilfe der Starkregengefahrenkarte ebenso abschätzt wie die Notwendigkeit, Eigenvorsorge- und Objektsicherungsmaßnahmen zu ergreifen. Auf den betroffenen Grundstücken sollte zudem die Nutzung bei Bedarf angepasst werden, um zu verhindern, dass es zu einer Verschärfung der Überflutungssituation kommt, wenn etwa durch konzentrierten Oberflächenabfluss Gegenstände mobilisiert werden.

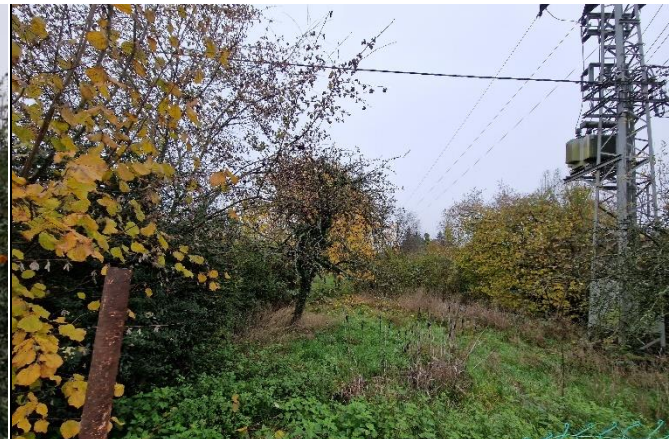
Bewuchs in der starkregengefährdeten Tiefenlinie

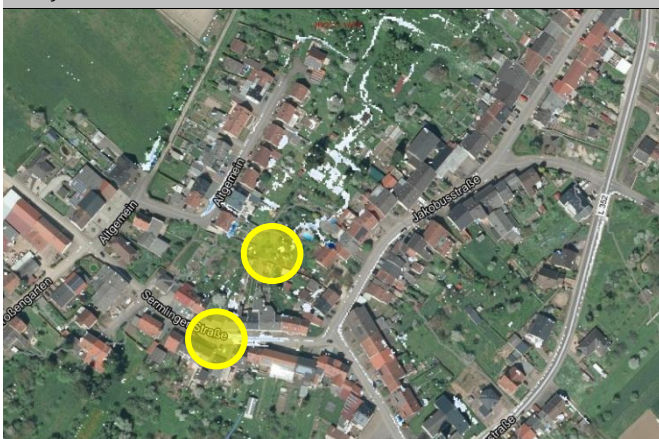
Sermlinger Straße: Bebauungsriegel in Tiefenlinie

Die Herstellung einer Notwassergasse kann eine Maßnahmenoption für die Zukunft sein, da sie sich nur realisieren lässt, wenn Baulücken bestehen, und auch nur dann in Erwägung gezogen werden sollte, wenn bei zukünftigen Ereignissen auch eine tatsächliche Betroffenheit festgestellt wird. In diesem Fall kann die Gemeinde prüfen, ob sie vom Vorkaufsrecht Gebrauch macht, um zukünftig ggf. eine Notabflussgasse herstellen zu können und entlang der Tiefenlinie eine Wasserführung zu modellieren. Ergänzend dazu müsste dann ggf. auch der Fußweg hinter den Objekten, der die Jakobusstraße mit der Straße „Altgemein“ verbindet, mit einbezogen und so gestaltet werden, dass es über diesen nicht zu unkontrolliertem Abfluss in die Jakobusstraße kommt.

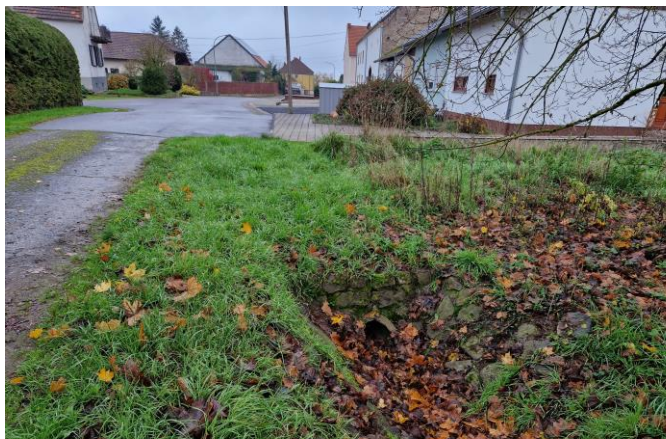
Einlass in den Kanal an Grundstück Nr. 2 A

Situation In Verlängerung der Straße „Altgemein“ befindet sich eine Geländesenke, in der es bei Starkregen zu konzentriertem Abfluss Richtung Bebauung kommt. Das Grundstück Nr. 17 (letztes Haus in der Straße) hatte bereits Probleme durch das Oberflächenwasser, konnte dies jedoch durch Maßnahmen der Eigenvorsorge regeln. Zu Abfluss in die Straße kam es nicht, es sind keine weiteren Probleme aufgetreten. Sollte es zu einem breitflächigen Abfließen in der Straße kommen (Foto unten rechts), könnte das Wasser potenziell bis in die Grundstücke rückseitig der Sermlinger Straße (Bereich Sermlinger Straße 15) gelangen.

Eine regelmäßige Unterhaltung des Entwässerungsgrabens und des Einlasses in die Verrohrung ist erforderlich. Kommt es zu Problemen am Kanaleinlass, bspw. durch mitgeführtes Material im Graben, sollte ein Einlassbauwerk mit Rechen davor gebaut werden, an dem sich das Material nach oben aufschieben kann und wodurch weiterhin Abfluss in den Kanal möglich ist.

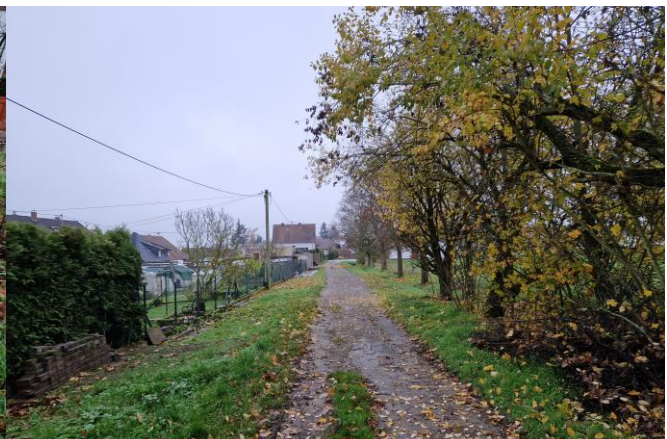
Weg zwischen Bebauung und Graben (rechts)

Ziel Kommt es am Einlass in die Verrohrung zur Überlastung oder tritt bereits oberhalb Wasser aus dem Graben auf dem Weg, kommt es zu Abfluss in die Straße und weiter in den Kreuzungsbereich Altgemein/ Sermlinger Straße/ Großengarten. Um den Einlass in die Verrohrung und den Graben bei Starkregen zu entlasten, sollte das Oberflächenwasser bereits weiter oberhalb am Weg bzw. das von den Flächen Richtung Weg abfließende Wasser nach Westen abgeschlagen werden, damit es dort abseits der Bebauung schadarm verströmen kann. Dies muss an einer Stelle erfolgen, an der dies von der Topographie her möglich ist, bspw. am seitlich einmündenden Weg (Höhe „Altgemein 18“) oder bereits weiter oberhalb.

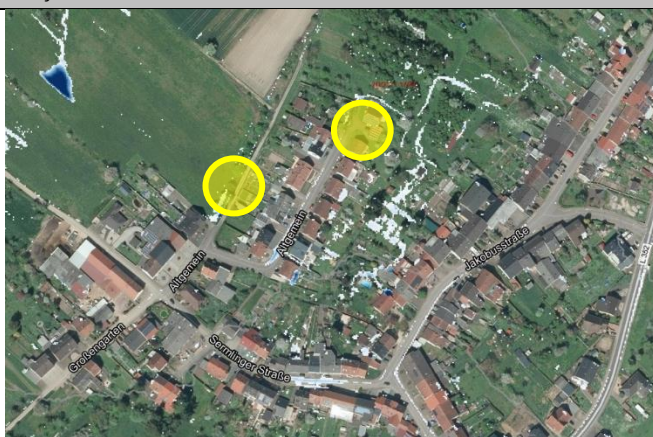
Straße „Altgemein“: Blick nach Nordosten zur Nr. 17

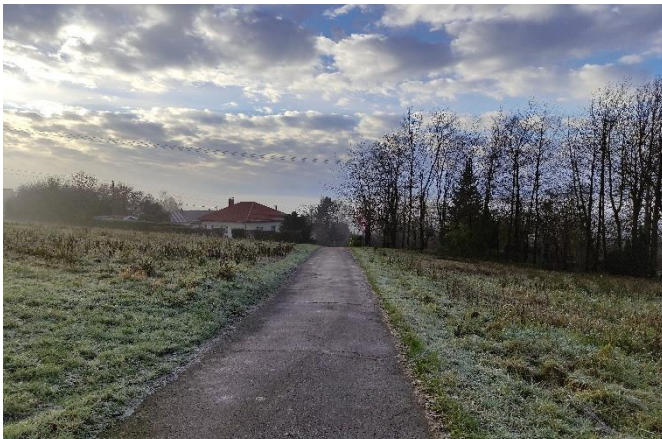
Blick zur Ortslage entlang des Weges, links Objekt Nr. 5

Situation Eine Geländesenke führt bei Starkregen Oberflächenwasser in Richtung des Objekts Gisinger Weg 5. Dieses wird durch eine Gartenmauer geschützt. Ein potenzieller Abfluss in den Gisinger Weg und weiter Richtung Jakobusstraße ist ebenfalls in der Gefahrenkarte ersichtlich. Oberhalb der Bebauung werden die links- und rechtsseitigen Flächen am Gisinger Weg als Grünlandflächen genutzt.

Ziel Die Grünlandnutzung sollte auf den abflusskritischen und in die Bebauung entwässernden Flächen erhalten bleiben. Die Entwässerungseinrichtungen sind regelmäßig zu unterhalten. Darüber hinaus sind Eigenvorsorgemaßnahmen entsprechend einer individuellen Gefahrenabschätzung zu treffen.

Maßnahmen	Zuständigkeit	Umsetzung
Unterhaltung der Entwässerungseinrichtungen am Gisinger Weg	Gemeinde	regelmäßig
Sicherstellung der Eigenvorsorge gegen Überlastung der Entwässerungseinrichtungen, Kanalrückstau und Oberflächenabfluss nach Starkregen (Gisinger Weg), v.a. <ul style="list-style-type: none"> • Sicherung von Wassereintrittswegen an Gebäuden • Prüfung von Rückstausicherungen, regelmäßige Wartung bestehender Anlagen • Elementarschadenversicherung • Informations-, Verhaltens- und Risikovorsorge 	Anlieger	kurzfristig

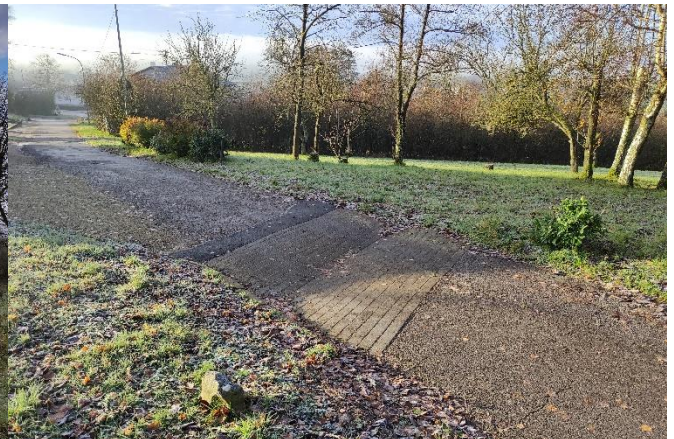
Gepflasterte Mulde als Abschlag im Weg

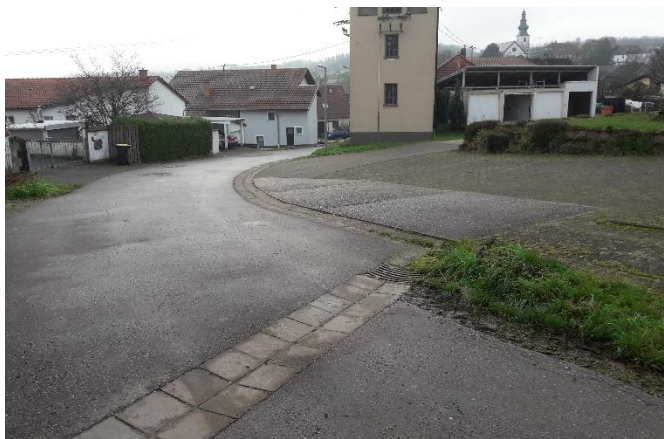
Im Kurzath: Querrinne und Kanaleinlass

Situation Die Ortsbebauung an der Ihrer Straße und den Straßen „Am Mühlenberg“ und „Im Kurzath“ sind durch wild abfließendes Oberflächenwasser von den nördlich anschließende, landwirtschaftlich genutzten Hangflächen gefährdet. Zudem besteht entlang der Straße „Im Kurzath“ bis zur Kreuzung „Am Mühlenberg“ die Gefährdung durch Oberflächenabfluss des Außengebietswassers, das vom Wirtschaftsweg (in Verlängerung der Straße „Im Kurzath“) in die Ortslage eingetragen wird. In der Straße besteht nur eine geringe Wasserführung im Straßenraum, durch eine Rinne auf der rechten Seite (Foto oben rechts). Im Übergang zwischen Straße und Wirtschaftsweg besteht eine gepflasterte Rinne mit Einlass in den Kanal (Foto oben links). Weiter oberhalb sind keine Gräben oder Einlassbauwerke vorhanden.

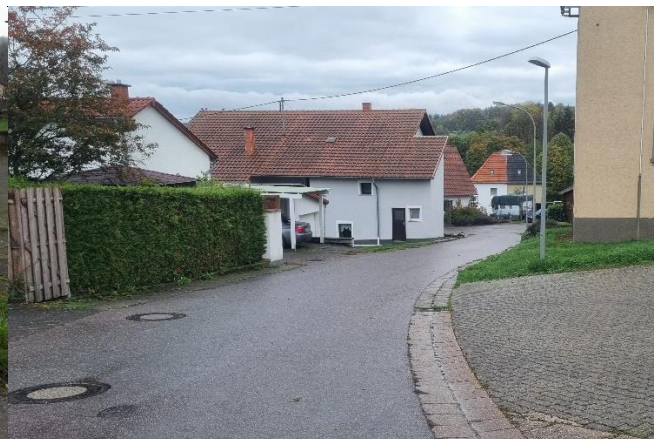
Im Kurzath: Blick nach Süden in die Ortslage

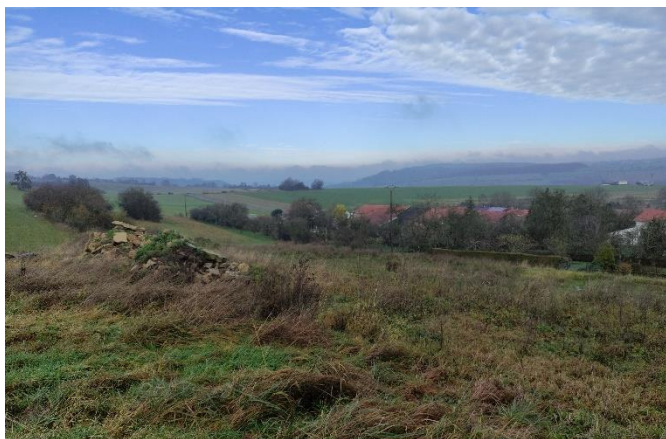
Außengebiet westlich der Straße (französische Seite)

Situation In der „Neutralen Straße“ verläuft die Staatsgrenze zu Frankreich, die Gebäude auf der östlichen Seite gehören zum Ortsteil Leidingen der Gemeinde Wallerfangen. Die Gebäude auf der westlichen Seite liegen bereits in Frankreich (hier „Rue de la frontière Leiding“), so auch das Außengebiet und die Hangflächen, die vom Vogelsberg Richtung Bebauung entwässern. Nach Aussage der Anlieger kommt es bei Starkregen zu Abfluss auf die Straße.

Maßnahmen	Zuständigkeit	Umsetzung
Erhalt der Grünlandnutzung/ Vermeidung von Ackernutzung in den abflusssensiblen Bereichen zur Vermeidung von Bodenerosion	Flächen-nutzer	dauerhaft
Sicherstellung der Eigenvorsorge gegen Kanalrückstau und Oberflächenabfluss nach Starkregen (Neutrale Straße (Rue de la frontière Leiding)), v.a. <ul style="list-style-type: none"> • Sicherung von Wassereintrittswegen an Gebäuden • Prüfung von Rückstausicherungen, regelmäßige Wartung bestehender Anlagen • Elementarschadenversicherung • Informations-, Verhaltens- und Risikovorsorge 	Anlieger	kurzfristig

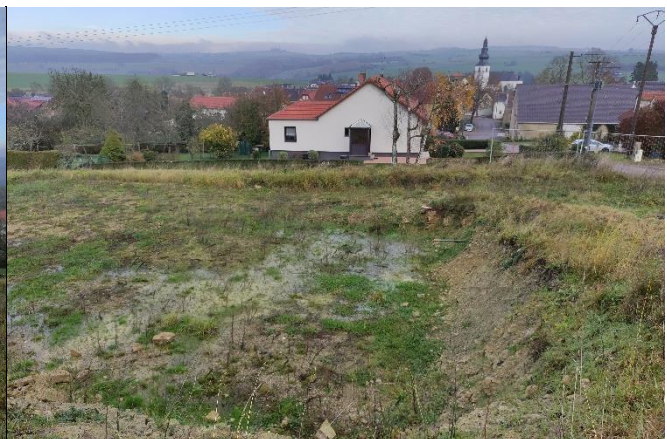
Baugrundstück an Hangkante, Blick Richtung Ortslage

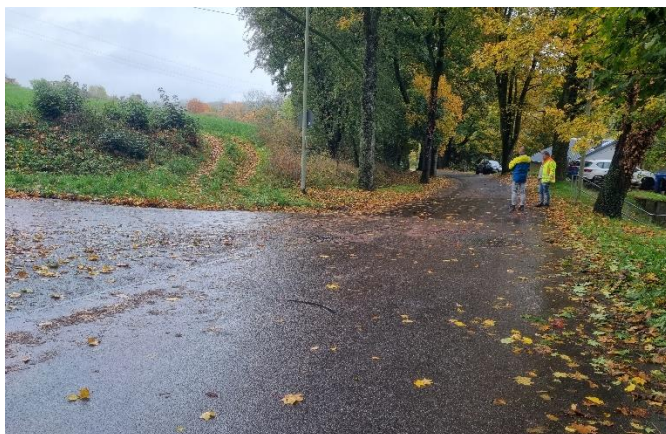
Straßengabelung Ihner Straße/ „Am Mühlenberg“

Situation Entlang der Ihner Straße kam es im östlichen Abschnitt bereits zu Oberflächenabfluss, der zusätzlich über Abfluss aus der Straße „Am Mühlenberg“ verstärkt wurde. Bei einem Ereignis wurde der Abfluss über den Fußweg, angrenzend zur Straßengabelung Ihner Straße/ Am Mühlenberg, weitergeleitet (Bereich Ihner Straße 1A, Am Mühlenberg 2). Eine Betroffenheit von Bebauung ist nicht bekannt. Als grundsätzlich unzureichend wird von den Anliegern der Unterhaltungszustand der Straßenentwässerungseinrichtungen beschrieben. Abschnittsweise ist der Straßenseitengraben auf Privatgrundstücken verrohrt.

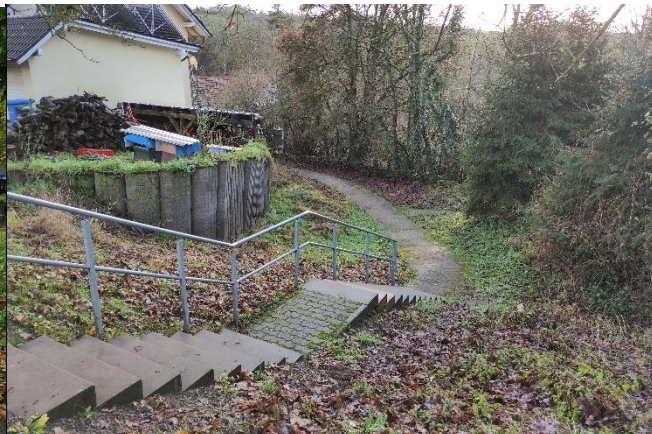
Potenzieller Notabflussweg über den Fußweg

Ein möglicher Notabflussweg ließe sich im Fußweg vom Kreuzungsbereich Ihner Straße/ Am Mühlenberg über den Fußweg, der zum Objekt Nr. 2 führt, herstellen. Dazu müsste die Wasserführung im Weg verbessert werden, bspw. durch Anlage einer leichten Verwallung, um das Wasser gezielt im Weg zu führen und den Abfluss auf das Privatgrundstück zu vermeiden. Gegebenenfalls kann das Wasser westlich des Objekts Nr. 2 nach Süden abgeschlagen werden. Umzusetzen ist eine solche Maßnahme jedoch nur, wenn die Situation für das Objekt Nr. 2 nicht verschlechtert wird. Andernfalls ist bei zukünftigen Straßenausbaumaßnahmen der Ihner Straße die Wasserführung im Verlauf entlang er Grundstücke Ihner Straße 1 und 1A zu optimieren, sodass der Abfluss auf das Grundstück vermieden wird.

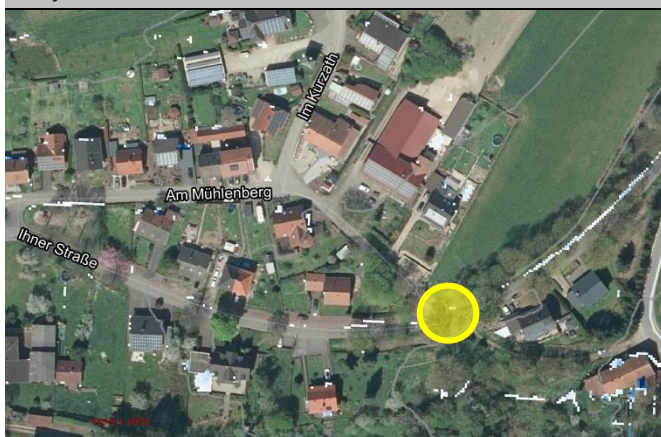
Zugesetzte Straßenentwässerungseinrichtungen d. Ihner Str.

Im westlichen Abschnitt der Ihner Straße kam es noch nicht zu erhöhtem Abfluss in der Straße. Zudem sind die auf der nördlichen Seite der Straße gelegenen Objekte höhergelegen als das Straßenniveau. Insgesamt ist die potenzielle Gefährdung dort gering. Bei Erneuerung der Ihner Straße soll in Zukunft die Wasserführung im Straßenraum vor dem Hintergrund eines Starkregenabflusses planerisch bearbeitet werden. Dabei soll geprüft werden, inwieweit die Wasserführung verbessert werden kann, um die Funktion als Notabflussweg zu verbessern und das Wasser an geeigneten Stellen aus der Bebauung herauszuführen.

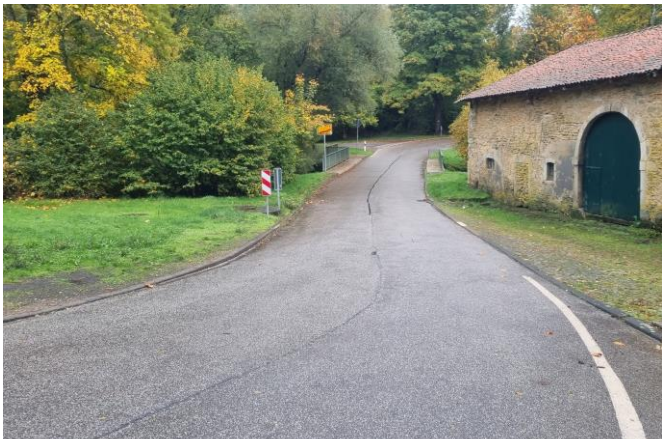
Ihner Bach, Blick auf Straßendurchlass an der L 354

Situation Der Ihner Bach quert die L 354 am Objekt der alten Mühle (Foto oben links). Die Gebäude sind durch Bachhochwasser und Oberflächenabfluss von der Straße gefährdet. Die Grundstücksmodellierung (privat) begünstigt hier den Abfluss aus dem Straßenraum bzw. vom Fußweg auf das Privatgrundstück. Die private Nutzung reicht bis zur Gewässerböschung.

Maßnahmen zur Sicherung der Gebäude vor Wassereintritt sind im Rahmen der Eigenvorsorge von den Eigentümern umzusetzen.

Maßnahmen	Zuständigkeit	Umsetzung
Sicherstellung der regelmäßigen Gewässer- und Anlagenunterhaltung am Ihner Bach: <ul style="list-style-type: none"> regelmäßige Kontrolle auf kurzfristigen Unterhaltungsbedarf hochwasservorsorgende Unterhaltung des Fließabschnitts ober- und unterhalb des Durchlassbauwerks der L 354 	Gemeinde	regelmäßig
Sicherstellung der Anlagenunterhaltung der Brücke der L 354 über den Ihner Bach (Bereich Mühle): <ul style="list-style-type: none"> regelmäßige Kontrolle auf kurzfristigen Unterhaltungsbedarf 	LfS	regelmäßig

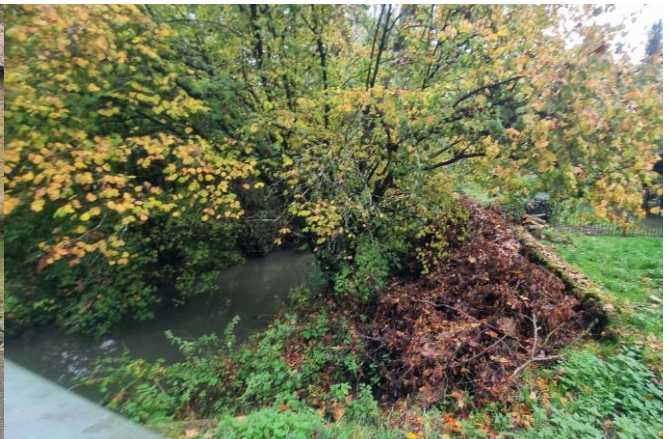
Einlassbereich am Brückendurchlass

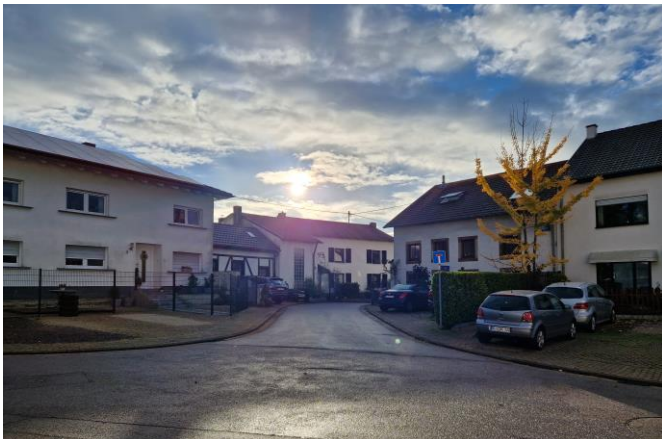
Dorfstraße an der Einmündung „Im Naugarten“

Situation Die Starkregengefahrenkarte zeigt einen potenziellen Oberflächenabfluss nach Starkregen in der Dorfstraße in westlicher Abflussrichtung durch die Ortslage, über den Kreuzungsbereich Dorfstraße/ Siersburger Straße/ Im Naugarten/ Zum Golfplatz und weiter in der Dorfstraße aus der Bebauung heraus in den Wald (Foto unten rechts). Bislang ist ein solcher Abfluss bei vergangenen Ereignissen noch nicht eingetreten, es waren aber auch noch keine vergleichbaren Niederschlagsereignisse im Einzugsbereich des Ortsteils niedergegangen.

Die Straßenanlieger müssen die eigene Überflutungsgefährdung anhand der Starkregengefahrenkarte abschätzen und prüfen, ob individuelle Maßnahmen zur Eigenvorsorge erforderlich sind, um sich gegen Wassereintritt durch Starkregenabfluss und gegen Kanalarückstau zu schützen. Insbesondere tiefer als das Straßenniveau liegende Bereiche (bspw. Garagen, Kellerzugänge) sind gefährdet.

Maßnahmen	Zuständigkeit	Umsetzung
Berücksichtigung der Starkregengefahrenkarte sowie bisheriger Erfahrungen bei (Stark-) Regenereignissen bei zukünftigen Straßenbaumaßnahmen in der Dorfstraße	Gemeinde	langfristig

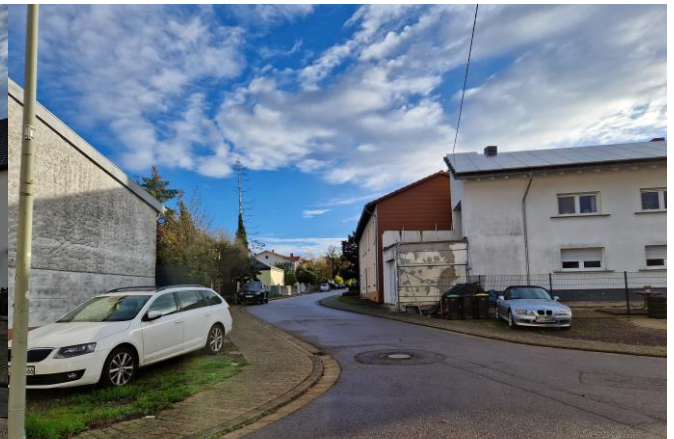
Dorfstraße: Blick nach Nordosten

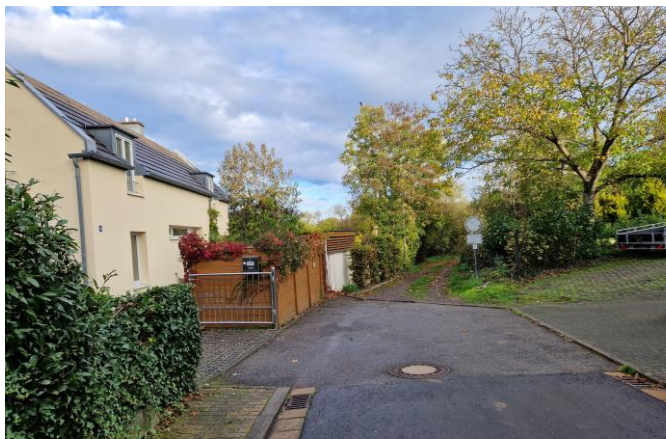
Blick nach Norden zum Wirtschaftsweg

Situation Auch im nördlichen Bereich der Siersburger Straße besteht die Tendenz zu verstärktem Oberflächenabfluss in der Straße bei entsprechenden Starkregenereignissen. Ein schadarmaer Abfluss in der Straße in Richtung des Wirtschaftsweges ist möglich. Das Oberflächenwasser kann dort in den Wirtschaftsweg abfließen (Foto oben links) und dort hinter der Bebauung nach Westen ins Tal verströmen (Foto oben rechts).

Maßnahmen	Zuständigkeit	Umsetzung
Absenkung der Bordanlage am Übergang von Straße zum Wirtschaftsweg, ggf. ergänzende Optimierung der Wasserführung im Wirtschaftsweg, um den Notabfluss des Wassers hinter die Bebauung sicherzustellen	Gemeinde	mittelfristig
Sicherstellung der Eigenvorsorge gegen Kanalrückstau und Oberflächenabfluss nach Starkregen (Siersburger Straße), v. a. <ul style="list-style-type: none"> • Sicherung von Wassereintrittswegen an Gebäuden • Prüfung von Rückstausicherungen, regelmäßige Wartung bestehender Anlagen • Elementarschadenversicherung • Informations-, Verhaltens- und Risikovorsorge 	Anlieger	kurzfristig

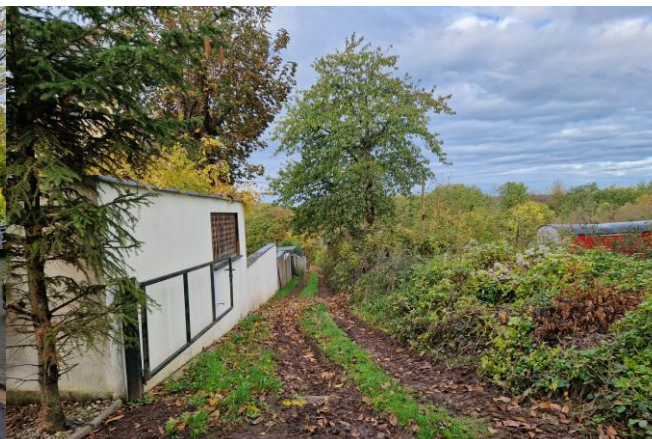
Schadarmaer Abflussweg entlang der Bebauung

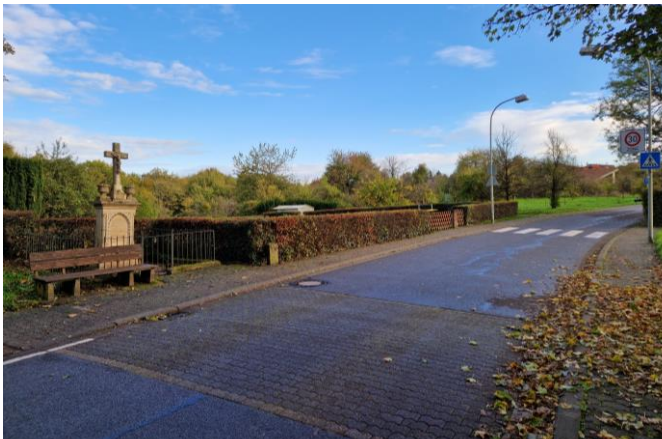
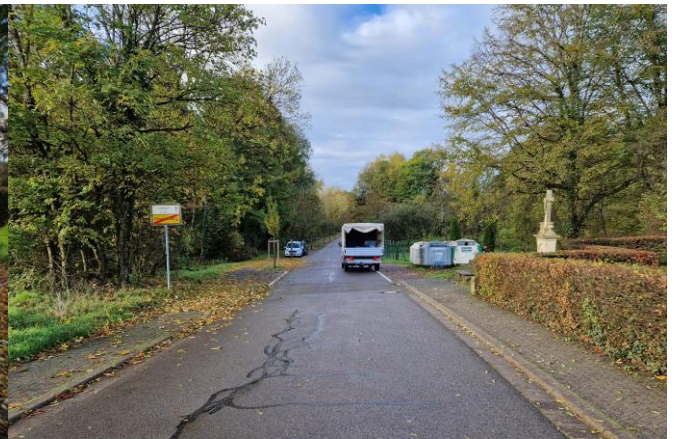
Ortseingang am Friedhof

Blick aus Richtung Ortslage auf den Bereich des Abschlags

Situation Bei Starkregen kommt es mitunter zu einem Aufstau von Wasser auf der Straße vor dem Friedhof am Ortseingang (Fotos oben). Ein bestehender Abschlag und Rohrauslass in den Waldbereich funktioniert, ein zweites Abschlagsrohr besteht, aber der Auslass ist nicht mehr auffindbar und vermutlich zugewachsen und verstopft. Eine Problematik für die Ortslage oder Bebauung besteht hierdurch nicht.

Maßnahmen	Zuständigkeit	Umsetzung
Sicherstellung der regelmäßigen Bauwerks- und Anlagenunterhaltung Entwässerungsanlagen im Bereich des Friedhofs <ul style="list-style-type: none"> dabei: Prüfung und Freihaltung des zweiten Rohrauslasses 	Gemeinde	regelmäßig
Sicherstellung der Eigenvorsorge gegen Kanalrückstau und Oberflächenabfluss nach Starkregen (Zum Golfplatz), v.a. <ul style="list-style-type: none"> Sicherung von Wassereintrittswegen an Gebäuden Prüfung von Rückstausicherungen, regelmäßige Wartung bestehender Anlagen Elementarschadenversicherung Informations-, Verhaltens- und Risikovorsorge 	Anlieger	kurzfristig

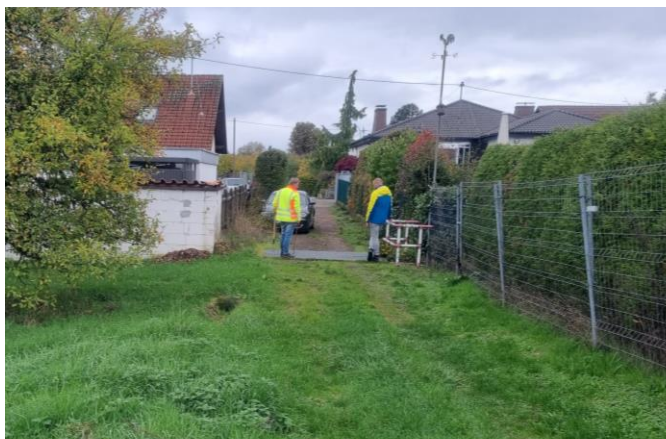
Anlage zur Außengebietsentwässerung: Waldstr. 14-16

Situation Die Bebauung der Waldstraße ist durch eine Abflusskonzentration aus nordöstlicher Richtung bei Starkregen gefährdet. Gemäß Gefahrenkarte trifft diese Konzentrationslinie rückseitig der Grundstücke Waldstraße 10-16 auf die Bebauung.

Ziel Das Einlassbauwerk am Weg zwischen Waldstraße 14 und 16 ist ungeeignet, um auch bei höherer Beaufschlagung bis zur Kapazitätsgrenze des aufnehmenden Kanals funktionsfähig zu sein. Zudem ist die Rostanlage wasserbaulich nicht als solche zugelassen. Entsprechend ist hier eine bauliche Umgestaltung des Einlassbauwerks und des Querrosts im Weg erforderlich.

Links- und rechtsseitig sollten bspw. Schrägroste vor den Rohreinlässen eingebaut werden. Wichtig bei der Umgestaltung ist, dass eine erhöhte Belastung durch Starkregen planerisch berücksichtigt wird, ebenso wie die Überfahrbarkeit des Rosts im Weg und möglicher Materialtransport aus dem Außengebiet.

Maßnahmen	Zuständigkeit	Umsetzung
Erneuerung und bauliche Umgestaltung/ Optimierung des Einlassbauwerks im Weg zwischen Waldstraße 14 und 16	Gemeinde	kurzfristig
Sicherstellung der regelmäßigen Bauwerks- und Anlagenunterhaltung der Außengebiets- und Oberflächenentwässerung an der Waldstraße: <ul style="list-style-type: none"> regelmäßige Kontrolle der Anlagen auf kurzfristigen Unterhaltungsbedarf Freihalten der Durchlässe und Einlassbauwerke und Unterhaltung der Entwässerungsgräben 	Gemeinde	regelmäßig
Freihalten der Durchlässe des Entwässerungsgrabens in privaten Überfahrten	Eigentümer	regelmäßig
Freihalten der Anlagen zur Außengebietsentwässerung durch eine angepasste Nutzung der landwirtschaftlichen Flächen, Vermeidung einer Beeinträchtigung der ordnungsgemäßen Entwässerung	Flächen-nutzer	dauerhaft
Erhalt der Grünlandnutzung/ Vermeidung von Ackernutzung in den abflusssensiblen Bereichen zur Vermeidung von Bodenerosion	Flächen-nutzer	dauerhaft

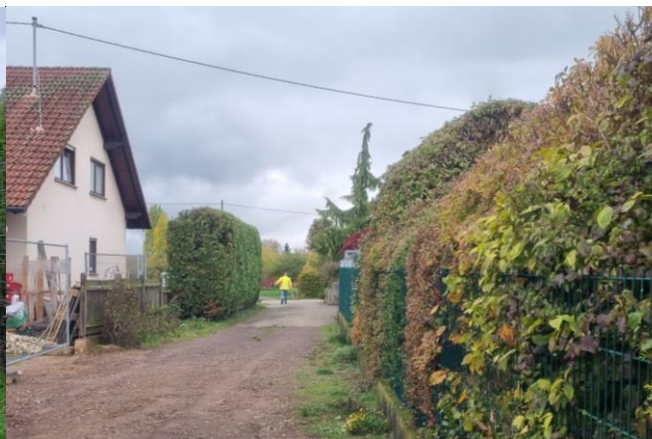
(potenzieller) Abflussweg bei Überlastung des Einlasses

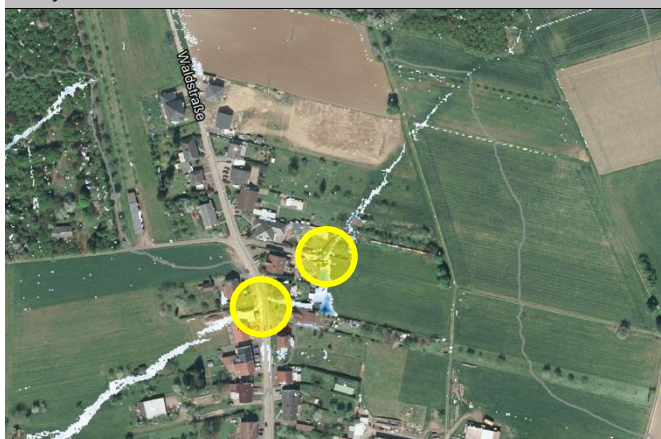
Außengebietsflächen hinter Waldstraße 8/ 10

Unmittelbar an die Bebauungsgrenze schließt sich landwirtschaftliche Flächennutzung an, über die es bei Starkregen zum Abfluss Richtung Ortslage kommt. Die Situation wird bei Bodenerosion und -abtrag noch verschärft, da sich dadurch die Entwässerungseinrichtungen zusetzen. Entsprechend wichtig ist eine in den abflusskritischen Bereichen besonders sensible Flächennutzung und Bodenbearbeitung. Diese sollte an die Starkregengefährdung angepasst werden, um Bodenerosion zu vermeiden. Dort, wo Grünlandnutzung besteht, sollte diese erhalten bleiben. Eine gewisse Entschärfung der Abflussproblematik von landwirtschaftlichen Flächen kann auch die Anlage von quer zur Abflussrichtung verlaufenden Gehölz- oder Grünstreifen erreicht werden. Schutzstreifen zwischen der Flächennutzung und den Entwässerungseinrichtungen tragen zudem dazu bei, dass es durch die Bodenbearbeitung und durch Erosion zu einem unmittelbaren Zusetzen der Entwässerungsanlagen kommt.

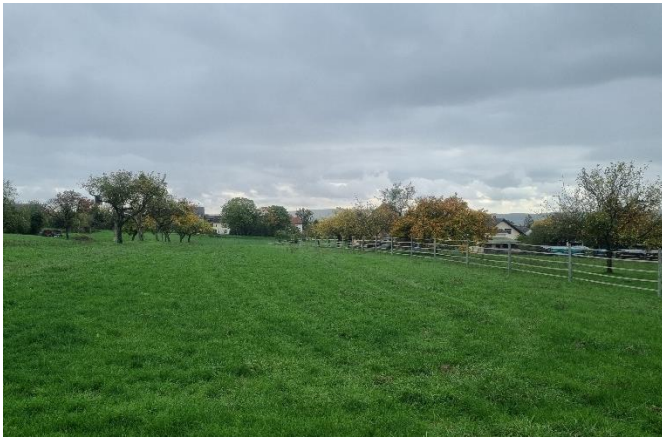
Flächen nördlich der Landstraße

Situation Die Starkregengefahrenkarte zeigt zwei parallel verlaufende Bereiche möglicher Abflusskonzentrationen bei Starkregen, die in südwestlicher Richtung die Ortslage nördlich der Landstraße durchziehen. Eine dieser Abflussbereiche führt durch den Wirtschaftsweg – der zwischen Wald- und Feldstraße nördlich der Landstraße verläuft – bis zur Feldstraße. Entlang dieses Weges besteht eine Entwässerung in einem offenen Graben.

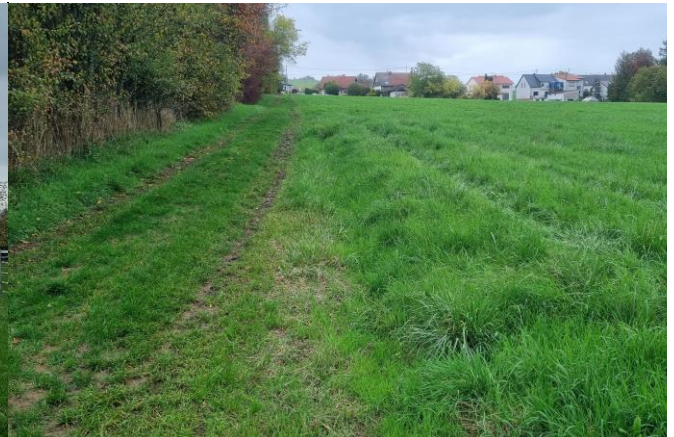
Wirtschaftsweg, wegeseitiger Graben: zugewachsen

Sicherstellung der regelmäßigen Bauwerks- und Anlagenunterhaltung der Außengebiets- und Oberflächenentwässerung entlang des Wirtschaftsweges zwischen Wald- und Feldstraße: <ul style="list-style-type: none"> • regelmäßige Kontrolle der Anlagen auf kurzfristigen Unterhaltungsbedarf • Freihalten der Durchlässe und Einlassbauwerke und Unterhaltung des Entwässerungsgrabens 	Gemeinde	regelmäßig
Freihalten der Durchlässe des Entwässerungsgrabens in privaten Überfahrten	Eigentümer	regelmäßig
Freihalten der Anlagen zur Außengebietsentwässerung durch eine angepasste Nutzung der landwirtschaftlichen Flächen, Vermeidung einer Beeinträchtigung der ordnungsgemäßen Entwässerung	Flächen- nutzer	dauerhaft
Erhalt der Grünlandnutzung/ Vermeidung von Ackernutzung in den abflusssensiblen Bereichen zur Vermeidung von Bodenerosion	Flächen- nutzer	dauerhaft
<ul style="list-style-type: none"> • Minderung der Bodenerosion und des Bodenabtrags auf den dargestellten, besonders kritischen landwirtschaftlich genutzten Flächen oberhalb der Bebauung durch eine starkregenangepasste Flächenbewirtschaftung • Verbesserung des Wasserrückhalts in der Fläche, ggf. Anlage von Kleinrückhalten zur Reduzierung des Oberflächenabflusses Richtung Ortslage • ggf. Anlage eines Schutzstreifens zur Entwässerungseinrichtung 	Flächen- nutzer	dauerhaft

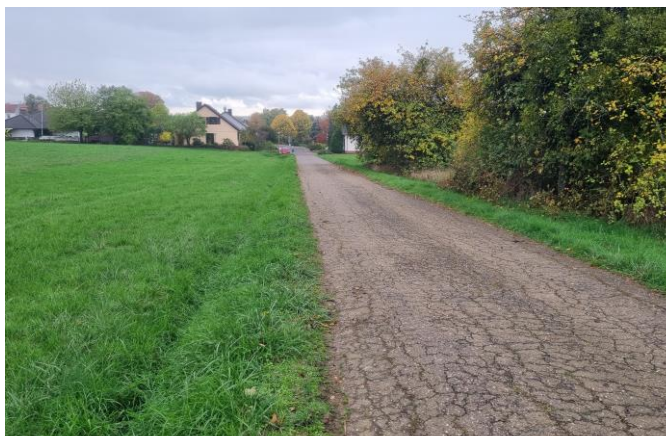
Wirtschaftsweg, Blickrichtung Feldstraße

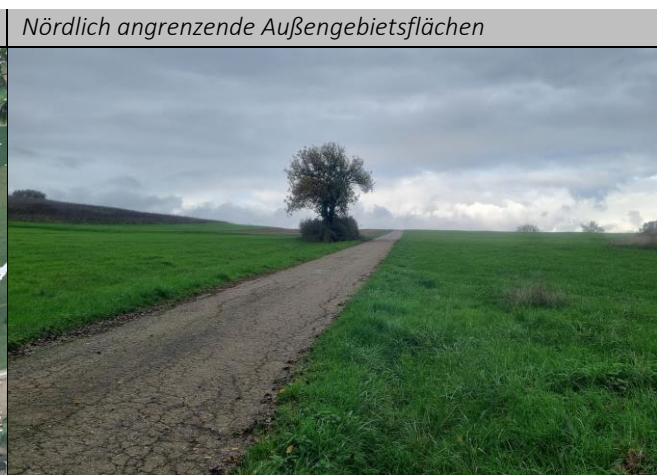
Situation Die Feldstraße wird bei Starkregen aus nördlicher und südwestlicher Richtung durch Oberflächenabfluss beaufschlagt. Zudem überlasten die Entwässerungseinrichtungen bei stärkeren Regenfällen und führen zusätzlich zu einer Verstärkung des Abflusses in die Bebauung. Von Norden führt ein wegeseitiger Graben (Foto oben links) das Außengebietswasser zum Einlassbauwerks am Ortsrand (Foto oben rechts). Ein Retentionsbecken, mit kaskadenartig angelegten Mulden entlang des Weges, soll vor dem Einlass in den Kanal eine Drosselung des Abflusses aus dem wegeseitigen Graben bewirken. Der Graben selbst ist nicht mehr im ursprünglichen Profil vorhanden.

Nördlich angrenzende Außengebietsflächen

Maßnahmen	Zuständigkeit	Umsetzung
Wiederherstellung der ordnungsgemäßen Außengebietsentwässerung: <ul style="list-style-type: none"> • Reprofilierung des Entwässerungsgrabens • Abschälen der Wegebankette • Ergänzung von Abschlügen im Weg (ggf. bei Erneuerung des gesamten Weges) 	Gemeinde	kurzfristig
Umgestaltung des Einlassbauwerks (Feldstraße 7): Einbau eines lang ausgezogenen Schrägrosts	Gemeinde	kurzfristig
Sicherstellung der regelmäßigen Bauwerks- und Anlagenunterhaltung der Außengebiets- und Oberflächenentwässerung an der Feldstraße: <ul style="list-style-type: none"> • regelmäßige Kontrolle der Anlagen auf kurzfristigen Unterhaltungsbedarf • Freihalten der Durchlässe und Unterhaltung des Entwässerungsgrabens • Unterhaltung des Retentionsbeckens • Freihalten des Einlassbauwerks (Feldstr. 7) sowie des Einlassrosts (Feldstr. 10) • Abschälen der Bankette zwischen Weg und Entwässerungsgraben 	Gemeinde	regelmäßig

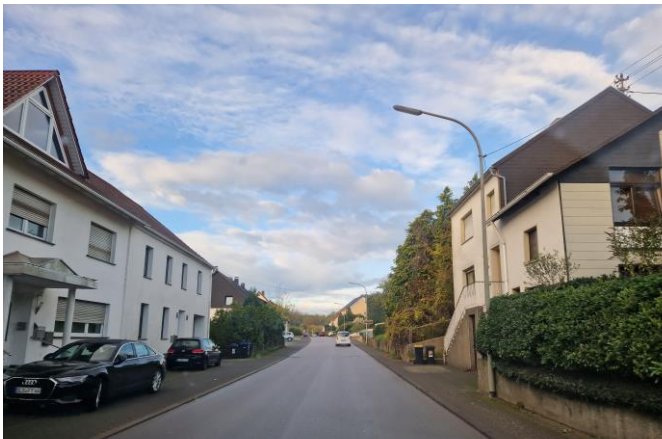
Schloßbergstraße im Bereich Nr. 94 (links)

Situation Von der Zufahrt zum Dorfgemeinschaftshaus und zum Feuerwehrhaus kommt es bei Starkregen zu Abfluss in die Schloßbergstraße, in der Straße sind die Straßenabläufe dann überlastet oder sie sind zugesetzt/verstopft und das Wasser staut sich in der Straße auf. Aufgrund dieser Situation hat es bei vergangenen Starkregen bereits Einsätze der Feuerwehr gegeben, um die Kanaleinlässe freizumachen, damit das Wasser in den Kanal abfließen konnte. Anliegerobjekte waren nicht betroffen.

Maßnahmen	Zuständigkeit	Umsetzung
Sicherstellung der Eigenvorsorge gegen Überlastung der Anlagen zur Straßenentwässerung, Kanalrückstau und Oberflächenabfluss nach Starkregen (Schloßbergstraße), v.a. <ul style="list-style-type: none"> • Sicherung von Wassereintrittswegen an Gebäuden, Elementarschadenversicherung • Prüfung von Rückstausicherungen, regelmäßige Wartung bestehender Anlagen 	Anlieger	kurzfristig

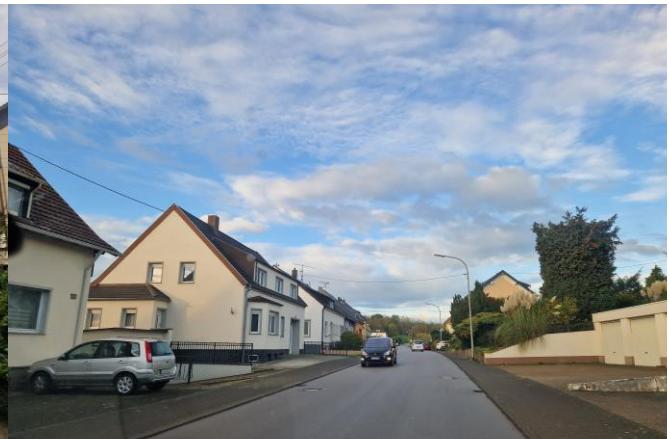
Schloßbergstraße im Bereich Nr. 102 (Mitte links)

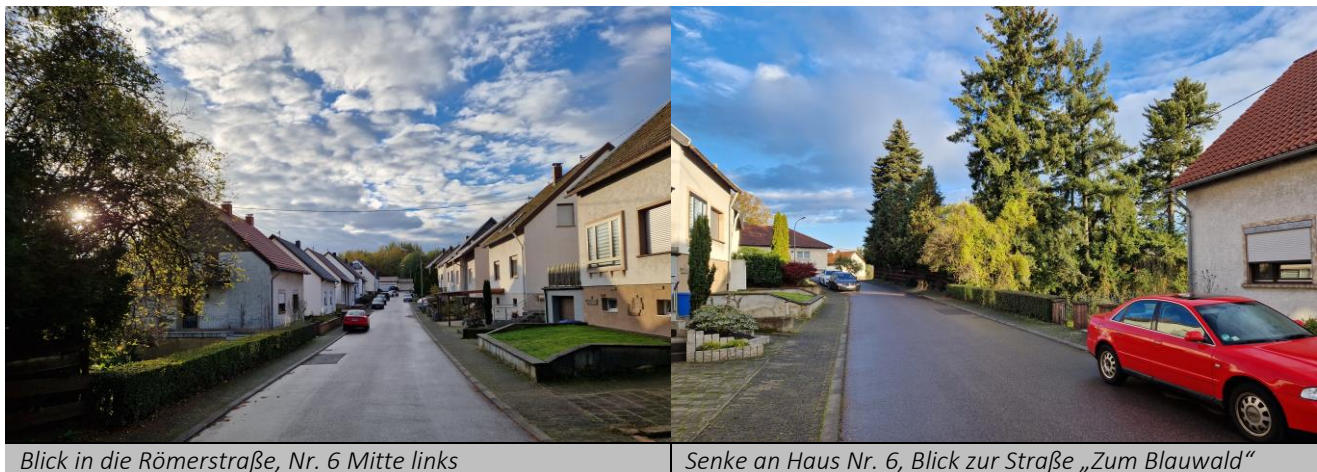
Blick in die Römerstraße, Nr. 6 Mitte links

Senke an Haus Nr. 6, Blick zur Straße „Zum Blauwald“

Maßnahmen	Zuständigkeit	Umsetzung
Sicherstellung der regelmäßigen Unterhaltung der Entwässerungseinrichtungen, insb. in Römerstraße, Zum Blauwald, Blaufels- und Kapuzinerstraße:	Gemeinde	regelmäßig
Sicherstellung der Eigenvorsorge gegen Überlastung der Straßenentwässerung, Kanalarückstau und Oberflächenabfluss nach Starkregen (Römerstraße, Zum Blauwald), v.a. <ul style="list-style-type: none"> • Sicherung von Wassereintrittswegen an Gebäuden • Prüfung von Rückstausicherungen, regelmäßige Wartung bestehender Anlagen • Elementarschadenversicherung, Informations-, Verhaltens- und Risikovorsorge 	Anlieger	kurzfristig

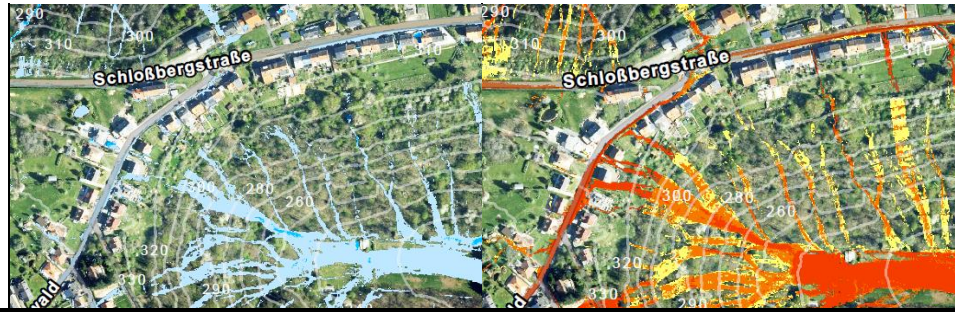
**Zum Blauwald/
Schloßbergstraße**

- Abfluss entlang der Straße „Zum Blauwald“ zur Schloßbergstraße
