Konzept zur

Starkregen- und Hochwasservorsorge

Gemeinde Wallerfangen

Maßnahmensteckbriefe

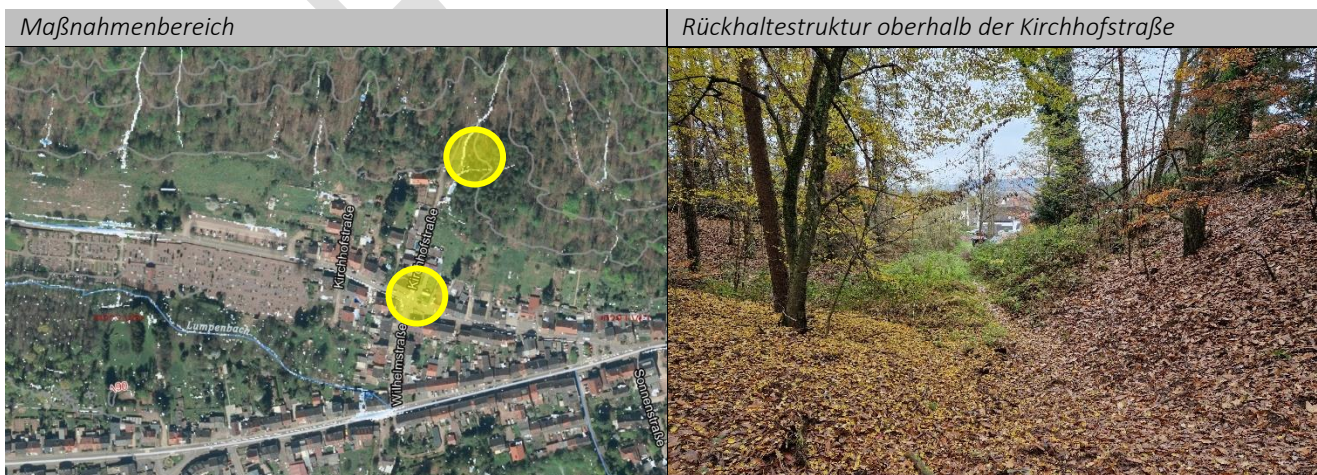
Ziel In der Tiefenlinie im Wald wurde bereits eine Rückhaltestruktur angelegt (Foto unten rechts), um den unmittelbaren Abfluss aus dem Wald in die Straße zu puffern. Diese wurde hier sinnvoll errichtet und konnte bereits bei Starkregen wirksam sein. Sie muss, ebenso wie die Einlassbauwerke in der Straße, regelmäßig kontrolliert und unterhalten werden. Durch das bei Starkregen mobilisierte Geröll werden die Straßeneinlässe zugesetzt, sodass sie regelmäßig kontrolliert und freigemacht werden müssen.

Der innerhalb der Tiefenlinie und Rückhalte mulde abgelagerte Baumschnitt sollte entfernt werden, um nicht im Falle eines Starkregens fortgeschwemmt und in die Bebauung eingetragen zu werden.

Rückhaltestruktur oberhalb der Kirchhofstraße

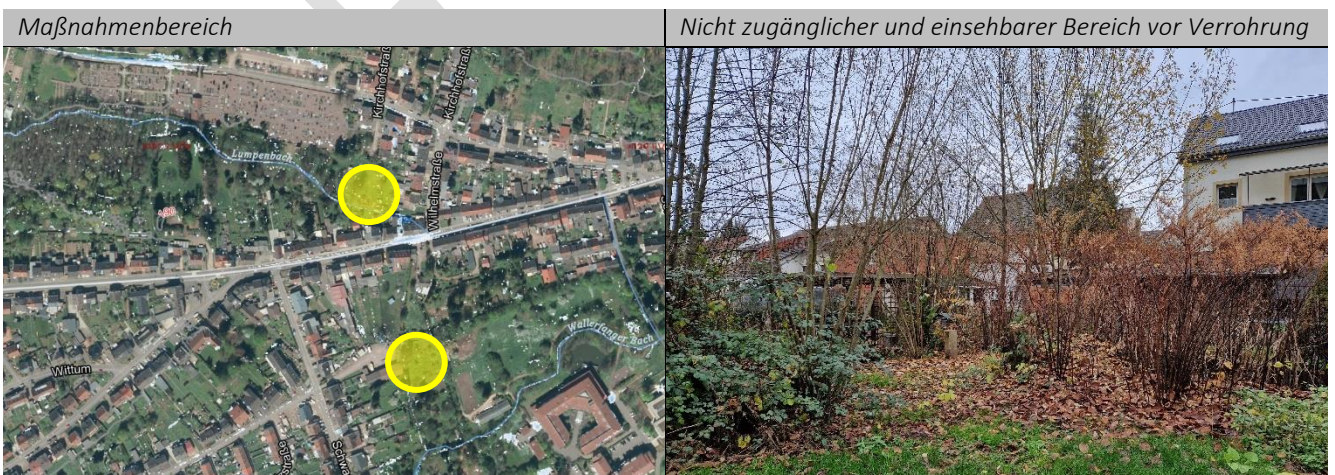
Der Lumpenbach (Gewässer 3. Ordnung) entspringt südlich der Ortslage Oberlimberg und fließt in südöstlicher Richtung nach Wallerfangen. Mit Eintritt in die Ortslage fließt er südlich der Kirchhofstraße, der Kleingartenanlage und des Friedhofs. Erst der Fließabschnitt ab etwa der Hälfte des Friedhofsgeländes birgt ein Gefahrenpotenzial für den Siedlungsbereich. Der Lumpenbach tritt rückseitig der Privatgrundstücke, im Kreuzungsbereich Lothringer Straße/ Wilhemstraße und Sonnenstraße, in eine Verrohrung ein. Im Gewässerabschnitt vor der Verrohrung, südöstlich des Friedhofes, besteht aufgrund der dortigen Grundstücksnutzung und des Uferverbaus ein hohes Gefahren- und Schadenspotenzial bei Hochwasserführung des Baches, insbesondere bei kurzfristig hoher Beaufschlagung durch Starkregen. Entlang des Baches sind vor der Verrohrung viele nicht standfeste, mobile Gegenstände gelagert, die bei Hochwasser mitgerissen werden und die Verrohrung verstopfen können. Zudem werden die Grundstücke bis auf die Böschungsoberkante genutzt, teilweise sind sie bis auf die Oberkante bebaut, es sind Erosionen und einsturzgefährdete Ufermauern erkennbar. Es besteht ein Zaun quer zur Fließrichtung des Baches unweit vor Beginn der Verrohrung. Hier wurde zudem eine Terrasse bis zur Böschungsoberkante errichtet.

Nicht zugänglicher und einsehbarer Bereich vor Verrohrung

Ziel Nach der Ortsbegehung zum Vorsorgekonzept wurde als Sofortmaßnahme festgehalten, dass die dortige Situation durch die Gemeinde gesondert aufgenommen und erfasst wird, um kurzfristig zu handeln und die Gefahrensituation zu reduzieren. Die Grundstückseigentümer müssen auf die Gefahren aufmerksam gemacht werden. Bauliche Anlagen im 5m-Bereich des Gewässers sind nach Saarländischem Wassergesetz

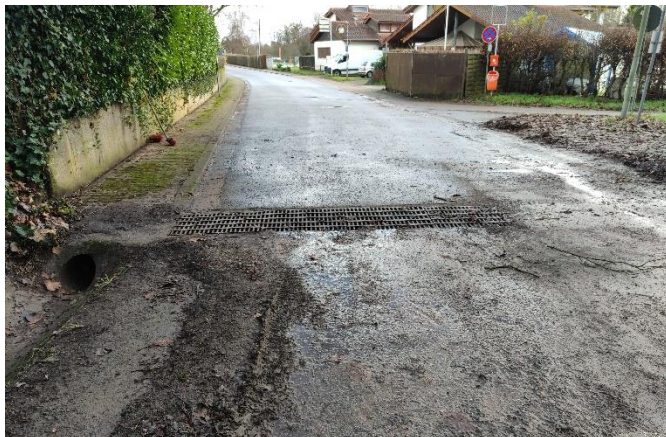
Rohreinlass und Rinne im Übergang zum Wirtschaftsweg

Situation Anlieger berichten von Oberflächenabfluss in der Blaulochstraße aus dem Wirtschaftsweg, der in Verlängerung der Straße nach Nordwesten verläuft. Im Bereich des Schwimmbades, dem Tiefpunkt der Straße in diesem Bereich, staut sich dann der Abfluss auf der Straße. Die Entwässerungseinrichtungen im Übergang von Straße zum Wirtschaftsweg (Foto oben links) sind durch Laub, Sand und Geschiebe vom Weg rasch zugesetzt und begünstigen so den Abfluss in die Straße.

Ziel Der Einlass und die Rinne könnten baulich optimiert werden, wären aber ebenfalls schnell überlastet und müssen ebenso regelmäßig kontrolliert und unterhalten werden. Um den Abfluss in die Blaulochstraße zu reduzieren, sollte ein Abschlag (als Aufwallung im Weg) angelegt werden, der das Wasser in die unbebauten Flächen ableitet oder alternativ bzw. ergänzend in den Weg entlang des Campingplatzes nach Südwesten. Eine unmittelbare Gefährdung für Wohnbebauung der Ortslage besteht hier nicht.

Maßnahmen	Zuständigkeit	Umsetzung
Sicherstellung der Unterhaltung der Außengebiets- und Oberflächenentwässerung in der Blaulochstraße im Bereich Campingplatz/ Schwimmbad: <ul style="list-style-type: none"> • Kontrolle des Einlasses und der Querrinne auf kurzfristigen Unterstellungsbedarf • Freihalten der Einlässe der Entwässerungseinrichtung 	Gemeinde	regelmäßig
Sicherstellung der Eigenvorsorge gegen Kanalrückstau und Oberflächenabfluss nach Starkregen (Blaulochstraße), v.a. <ul style="list-style-type: none"> • Sicherung von Wassereintrittswegen an Gebäuden • Prüfung von Rückstausicherungen, regelmäßige Wartung bestehender Anlagen • Elementarschadenversicherung, Informations-, Verhaltens- und Risikovorsorge 	Anlieger	kurzfristig

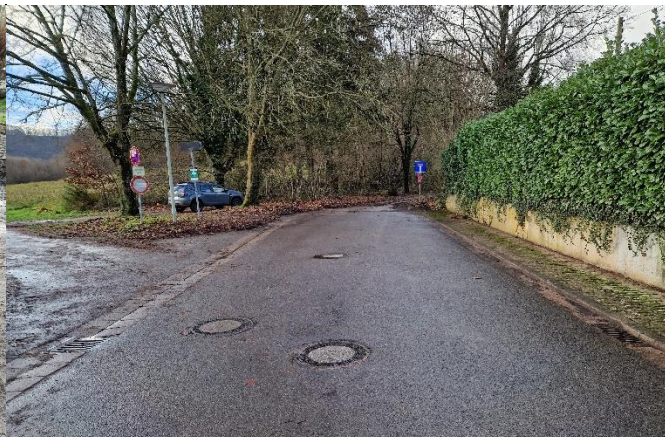
Weggabelung am Ende der Straße

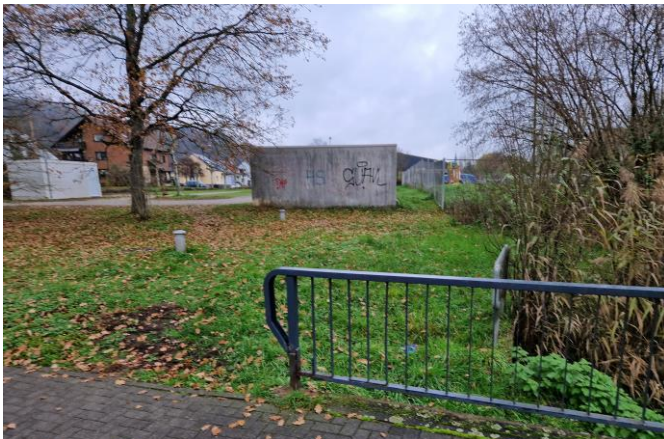
Auslassbereich am nördlichen Durchlass in der Straße

In der Schäferbruchstraße bestehen demnach zwei Durchlässe für das Gewässer (Fotos oben). Am nördlichen der beiden Durchlässe liegen zwei Rohre unterseitig des Bauwerks im Abflussquerschnitt (eine Gasleitung und eine weitere Leitung (Klärung erforderlich)).

Ziel Durch die Leitungstrassen sind die beiden Durchlassbauwerke in der Straße nicht ordentlich zu unterhalten. Es sind bereits hohe Ablagerungen unter der Brücke erkennbar, die durch die Leitungstrassen ausgelöst wurden und wodurch ein Mehraufwand der Unterhaltung entsteht. Durch die Gemeinde ist zu prüfen, welche Leitungstrassen dies sind und wer hier zuständig ist. Zudem ist zu klären, wie mit dem

Maßnahmen	Zuständigkeit	Umsetzung
Prüfung der Leitungstrassen unterseitig des nördlichen Bachdurchlasses und Klärung der Zuständigkeit	Gemeinde	kurzfristig
Reduzierung der Rückstaugefährdung und Versandung am südlichen Bachdurchlass der Schäferbruchstraße durch Umgestaltung/ Rückbau der Wasserentnahmestelle am Fußweg zum Sportplatz	Gemeinde	mittel- bis langfristig
<ul style="list-style-type: none"> Prüfung der Hochwassersicherheit und ggf. Sicherung der im potenziellen Überschwemmungsbereich bestehenden RÜ-Bauwerke am Wallerfanger Bach an der Schäferbruchstraße Prüfung der Funktionsfähigkeit der Anlagen (nicht geschlossene Klappe, eingestautes Bauwerk am südlichen Bachdurchlass) Optimierung der Einleitung in den Bach, Reduzierung des hydraulischen Engpasses aufgrund der Einleitung im 90°-Winkel 	EVS	kurzfristig
Ausarbeitung eines Unterhaltungsplans für den Wallerfanger Bach zur Reduzierung der innerörtlichen Hochwassergefährdung durch Treibgut, Totholz und Verklausungen (insb. an den Querungsbauwerken), besondere Berücksichtigung der Abschnitte vor und unterhalb der Schäferbruchstraße bis zur Straße „Schwarzer Weg“	Gemeinde	kurzfristig

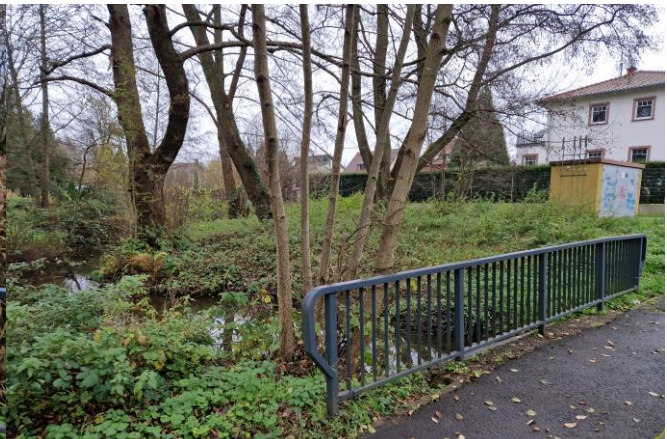
Auslassbereich am südlichen Durchlass

Der unterhalb des südlichen Straßendurchlasses wieder zusammengeführte Wallerfanger Bach fließt dann entlang des Sportplatzes. Dort befindet sich ein Sperrbauwerk für die Sportplatzentwässerung vor einer Fußwegbrücke (Foto unten rechts). Dieses ist ursächlich für die Versandung vor dem Durchlass in der Schäferbruchstraße, wodurch der dortige Abflussquerschnitt eingeschränkt ist.

Um den Rückstau des Baches vor dem Durchlass Schäferbruchstraße zu vermeiden, ist eine Veränderung der Sportplatzbewässerung zu prüfen, auch um das Problem der Versandung und der damit verbundenen aufwändigen und kostenintensiven Unterhaltung zu beheben. Eine Möglichkeit wäre die Verlegung eines Wasseranschlusses und die Bewässerung des Sportplatzes mit Trinkwasser, was unter Umständen günstiger ist als die Unterhaltung der Bachdurchlässe, wenn auch nicht ökologisch sinnvoll. Eine bessere Alternative ist die Errichtung einer Zisterne am Bach, sodass die Entnahmestelle zurückgebaut werden kann und damit die Unterhaltungslast geringer wird. Hier sollen die Möglichkeiten geprüft werden. Eine Hochwassergefährdung für die Bebauung durch die Anlage besteht hier nicht

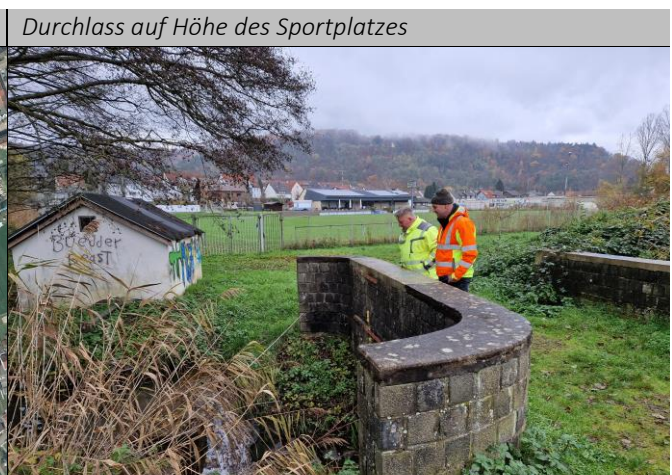
Durchlass auf Höhe des Sportplatzes

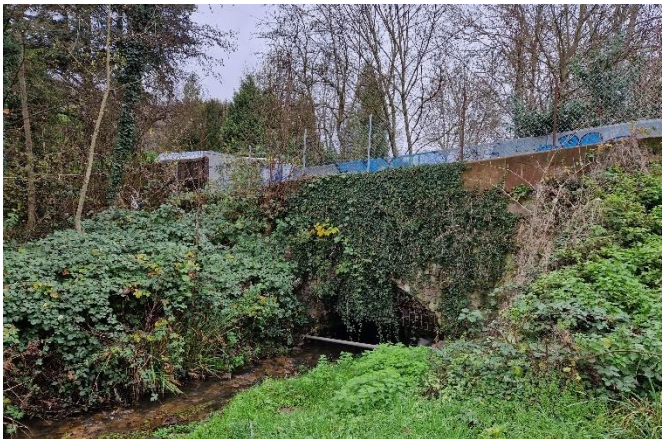
Durchlass des Baches im Fußweg

Im Bachdurchlass befanden sich zum Zeitpunkt der Ortsbegehung Baustahlmatten im Abflussprofi. Die Brücke war, aufgrund von Bauwerksschäden, für Fußgänger gesperrt. Da der Weg eine wichtige Fußwegeverbindung zwischen Sonnen- und Rathausstraße darstellt, soll sie saniert werden.

Ziel Bei Erneuerung der Brücke bzw. des Durchlassbauwerks Klostergartenweg soll die Möglichkeit zur Errichtung eines Fußgängersteiges statt einer Brücke oder eines Rohrdurchlasses geprüft werden, um Rückstaugefahr durch Verkläuerungen zu reduzieren und den größtmöglichen Abflussquerschnitt zu erhalten, wodurch eine Hochwasserentlastung im Bereich der Klinik erreicht werden könnte.

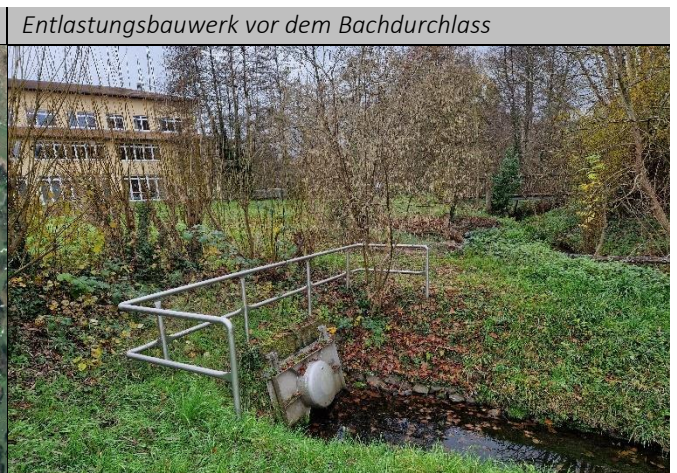
Vor dem Durchlass im Klostergartenweg besteht rechtsseitig ein Abschlag des RÜ-Bauwerks des EVS in den Bach. Dieses Bauwerk funktioniert und ist auch gut unterhalten, der Einleitwinkel in den Bach ist hier deutlich besser als an der Schäferbruchstraße, da eine Einleitung schräg in Fließrichtung erfolgt und das Durchlassbauwerk im Klostergartenweg groß dimensioniert ist.

Entlastungsbauwerk vor dem Bachdurchlass

Sicherstellung der regelmäßigen Anlagenunterhaltung und Funktionsfähigkeit des RÜ-Bauwerks und -Abschlags in den Wallerfanger Bach im Bereich des Klostergartenwegs	EVS	regelmäßig
Hochwasserangepasste Nutzung des Grundstücks am Bachlauf und im potenziellen Überschwemmungsbereich: <ul style="list-style-type: none"> Beseitigung von Abflusshindernissen Freihaltung des Gewässerumfeldes von abtriebsgefährdeten (Material-) Lagerungen und baulichen Anlagen Entfernung von Stegen, Brücken bzw. Anlagen ohne wasserrechtliche Genehmigung Unterhaltung/ Freihaltung von privaten Anlagen am/ über das Gewässer Sicherung von technischen und gefährdenden Anlagen (Gas-, Öltanks etc.) Berücksichtigung der Verkehrssicherungspflicht als Bachanlieger 	Anlieger	dauerhaft
Sicherstellung der Eigenvorsorge gegen Hochwasser des Wallerfanger Baches, Kanalrückstau und Oberflächenabfluss nach Starkregen (Hospitalstraße, Klostergartenweg, Lothringer Straße, Sonnenstraße, Mühlenweg), v.a. <ul style="list-style-type: none"> Sicherung von Wassereintrittswegen an Gebäuden Prüfung von Rückstausicherungen, regelmäßige Wartung bestehender Anlagen Elementarschadenversicherung, Informations-, Verhaltens- und Risikovorsorge 	Anlieger	kurzfristig

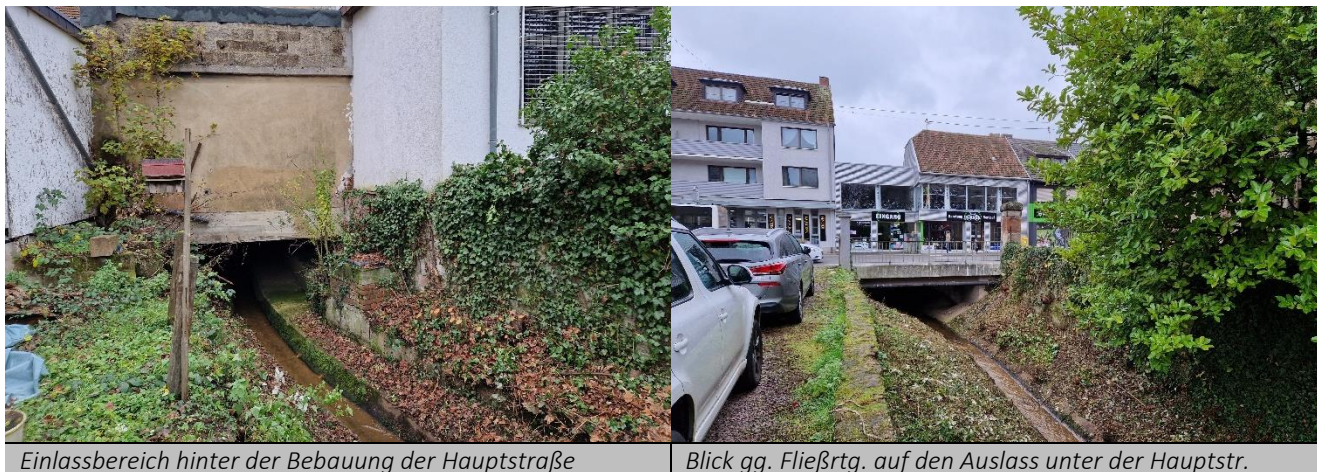
Einlassbereich hinter der Bebauung der Hauptstraße

Blick gg. Fließrtg. auf den Auslass unter der Hauptstr.

Besonders kritisch ist die Situation durch das eingeengte Gewässer und die schwierige Zugänglichkeit zur Durchführung von Unterhaltungsmaßnahmen. Auch dass der Einlassbereich des Straßendurchlasses nicht von der Straße eingesehen werden kann, ist problematisch, da so nicht auf einen Blick ersichtlich ist, ob der Durchlass frei ist und im Ereignisfall kann bei Hochwasser nicht unmittelbar am Einlass noch reagiert werden, da dies zu gefährlich wäre.

Sicherstellung der regelm. Gewässer- und Anlagenunterhaltung am Wallerfanger Bach: <ul style="list-style-type: none"> regelmäßige Kontrolle des Durchlasses Hauptstraße auf kurzfr. Unterstellungsbedarf dauerhafte Ermöglichung einer Sichtkontrolle in den Durchlass durch Freischneiden des Ein- und Auslassbereiches hochwasservorsorgende Unterhaltung des Abschnitts zwischen Klostergartenweg und Hauptstraße, gemäß Festlegung im Unterhaltungskonzept 	Gemeinde	regelmäßig
Hochwasserangepasste Nutzung des Grundstücks am Bachlauf und im potenziellen Überschwemmungsbereich: <ul style="list-style-type: none"> Beseitigung von Abflusshindernissen Freihaltung des Gewässerumfeldes von abtriebsgefährdeten (Material-) Lagerungen und baulichen Anlagen Entfernung von Stegen, Brücken bzw. Anlagen ohne wasserrechtliche Genehmigung Unterhaltung/ Freihaltung von privaten Anlagen am/ über das Gewässer Sicherung von technischen und gefährdenden Anlagen (Gas-, Öltanks etc.) Berücksichtigung der Verkehrssicherungspflicht als Bachanlieger 	Anlieger	dauerhaft

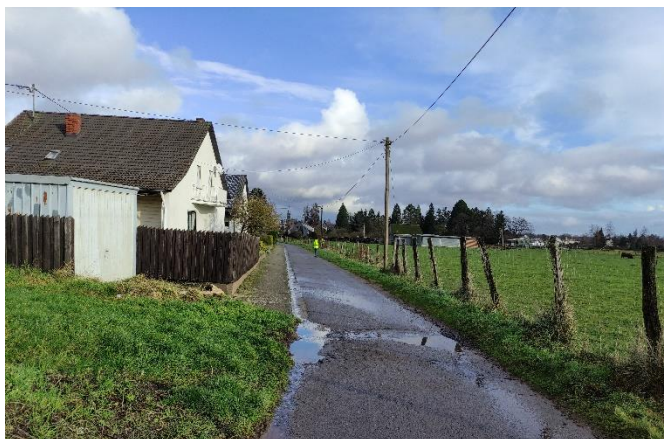
Blick Richtung Ortslage in die Hospitalstraße

Situation In der Hospitalstraße fließt nach Starkregen Wasser in die Ortslage bis zur Kreuzung Eichenbornweg. Hauptsächlich kommt es nach Aussage der Anlieger zu Abfluss aus den landwirtschaftlichen Flächen in die Straße. Zudem wird Sand mit abgeschwemmt, der die Straßenabläufe zusetzt, wodurch diese das Wasser nicht mehr aufnehmen können. Zu betroffenen Objekten kam es noch nicht, das Wasser fließt schadarm in der Rinne ab.

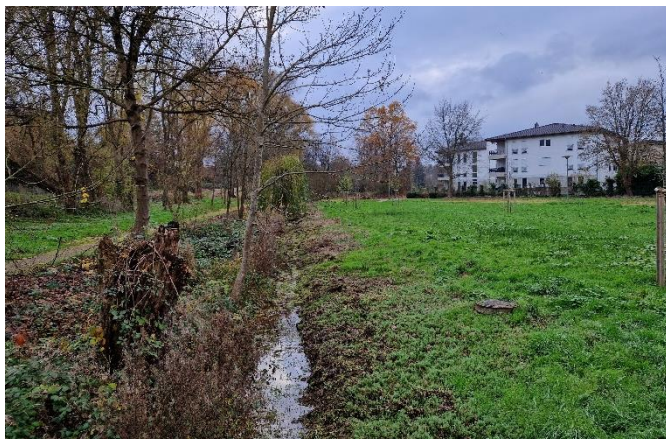
Bachlauf zwischen Nickelmühle und Vom-Stein-Straße

Situation Nach Querung des Fußwegs zwischen der Straße „Zur Nickelmühle“ und der Felsberger Straße fließt der Bach zunächst durch die weitläufige Grünanlage, bis er etwa auf Höhe der Grundstücke Felsberger Straße 7C und Vom-Stein-Straße 12 in einen gemauerten Durchlass eintritt (Foto unten rechts). Der weitere Verlauf ist nicht einsehbar. Auf dem Grundstück Felsberger Straße 1 A fließt er wieder offen.

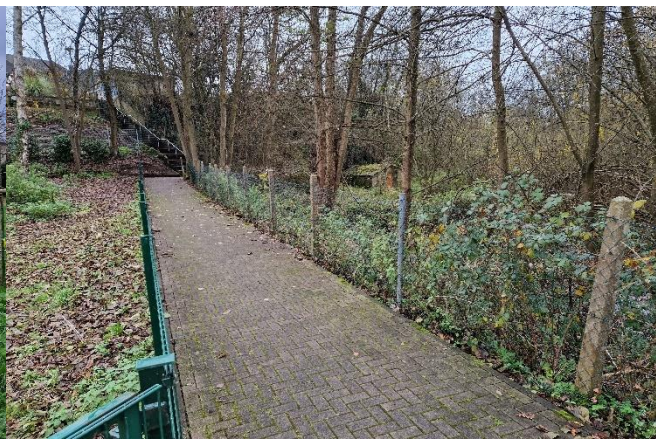
Weg im Bereich „Zur Nickelmühle“ über den Bach

Die Gemeinde überlegt bereits die Entfernung des Durchlasses im Fußweg zwischen „Zur Nickelmühle“ und der Felsberger Straße (Foto oben rechts) und prüft den Ersatz durch einen Fußgängersteg. Dies soll

ggf. in Kombination mit einer geplanten Sanierung des Kanals umgesetzt werden. Dabei sollte berücksichtigt werden, dass es – auch gemäß Starkregengefahrenkarte – am bestehenden Durchlass zur Rückstau kommen kann, der überwiegend schadarm in die unbebauten Flächen zurückstaut. Die Kombination verschiedener Maßnahmen soll hier in einem Projekt gebündelt und geprüft werden, sodass sowohl die Retentionsflächenpotenziale vor dem Weg in Verlängerung „Zur Nickelsmühle“ als auch im Bereich der Grünanlage bestmöglich ausgeschöpft werden können. Bei Sanierung des Kanals soll auch das bestehende RÜ im Bereich des Durchlasses optimiert werden, sodass der Abschlag hydraulisch verbessert in Fließrichtung erfolgt.

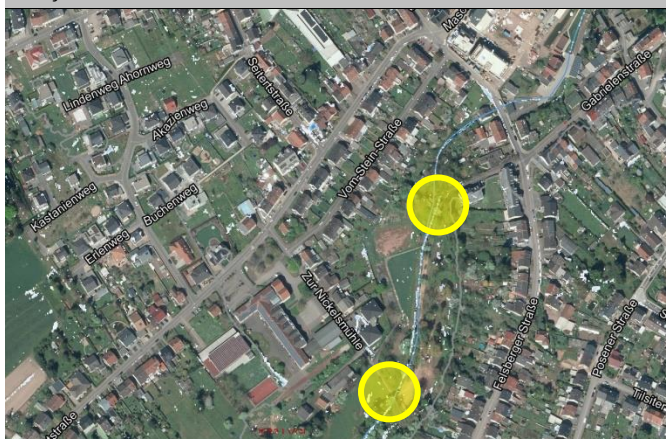
Verrohrung hinter dem Grundstück Vom-Stein-Straße

Zustandserfassung des Bachdurchlasses auf dem Privatgrundstück	Eigentümer	kurzfristig
Ausarbeitung eines Unterhaltungsplans für den Wallerfanger Mühlenbach zur Reduzierung der innerörtlichen Hochwassergefährdung durch Treibgut, Totholz und Verklausungen (insb. an den Querungsbauwerken), besondere Berücksichtigung des Abschnitts zwischen Zur Nickelsmühle und Felsberger Straße	Gemeinde	kurzfristig
Sicherstellung der regelmäßigen Gewässer- und Anlagenunterhaltung am Wallerfanger Mühlenbach: <ul style="list-style-type: none"> • regelmäßige Kontrolle der Bachdurchlässe auf kurzfristigen Unterhaltsbedarf • dauerhafte Ermöglichung einer Sichtkontrolle durch Freischneiden der Ein- und Auslassbereiche • hochwasservorsorgende Unterhaltung des Fließabschnitts zwischen Zur Nickelsmühle und Felsberger Straße, gemäß Festlegung im Unterhaltungskonzept 	Gemeinde	regelmäßig
Unterhaltung des Bachdurchlasses auf dem Privatgrundstück	Eigentümer	regelmäßig

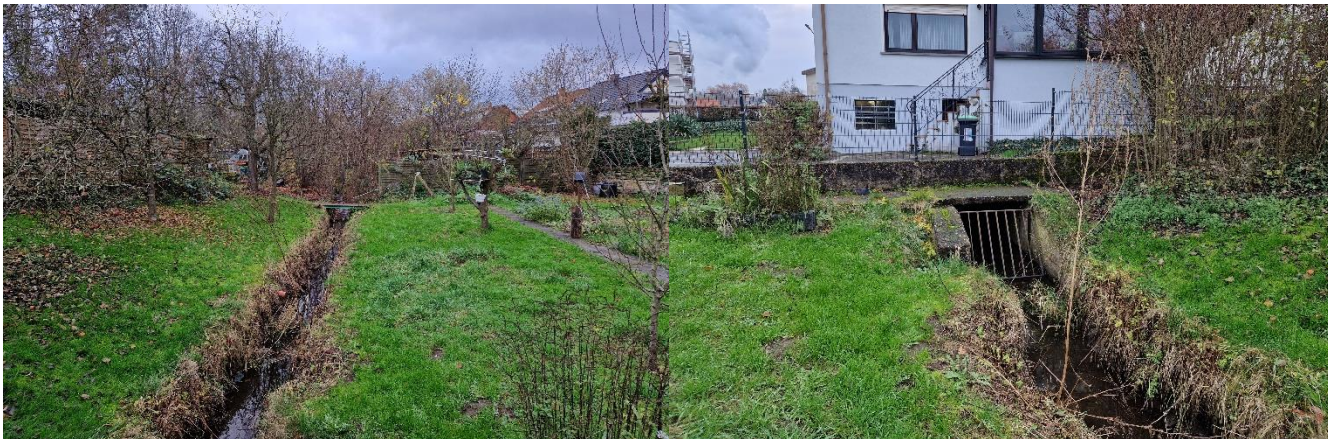
Blick gg. die Fließrichtung auf den Bach vor dem Einlass

Einlassbauwerk vor der Felsberger Straße

Ziel Die Zugänglichkeit zum Einlassbauwerk muss dauerhaft sichergestellt sein, damit die Gemeinde zur Unterhaltung des Gewässerabschnitts an den Bach gelangen kann. Ebenso wichtig sind eine regelmäßige Kontrolle und Freihaltung des Einlassbauwerks, um unkontrollierten Rückstau und Abfluss auf die Straße zu vermeiden. Die Rostanlage vor dem Einlass sollte erneuert und durch einen länger ausgezogenen Schrägrechen ersetzt werden. In dem Zusammenhang ist zu prüfen, ob das Gewässer vor dem Einlass aufgeweitet werden kann.

Maßnahmen	Zuständigkeit	Umsetzung
Zustandsprüfung der Bachverrohrungen des Wallerfanger Mühlenbaches: <ul style="list-style-type: none"> • Prüfung des baulichen Zustands • Prüfung auf einheitlichen Rohrquerschnitt und freien Abflussquerschnitt 	Gemeinde	kurzfristig
Erneuerung der Rostanlage vor Einlass des Baches in die Verrohrung auf dem Grundstück Felsberger Straße 1 A: <ul style="list-style-type: none"> • Herstellung einer dauerhaften Zugänglichkeit zum Einlassbauwerk zur Unterhaltung und für ein mögliches Eingreifen im Ereignisfall (Abstimmung mit dem Grundstückseigentümer) 	Gemeinde	kurzfristig
Sicherstellung der regelmäßigen Gewässer- und Anlagenunterhaltung am Wallerfanger Mühlenbach:	Gemeinde	regelmäßig

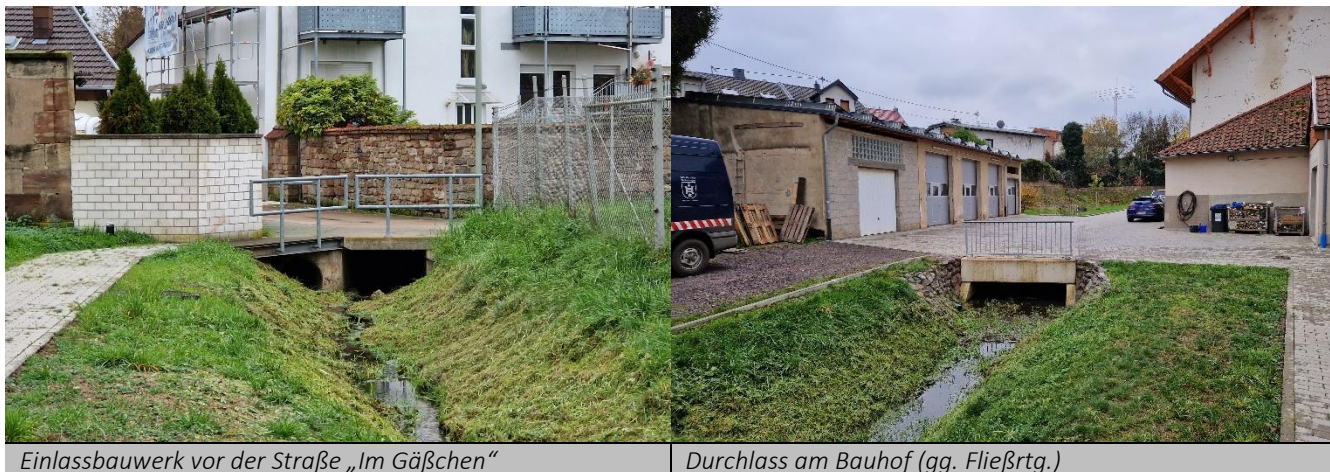
Einlassbauwerk vor der Straße „Im Gäßchen“

Durchlass am Bauhof (gg. Fließrtg.)

Für die Unterhaltung des Gewässerabschnitts sowie für die Freihaltung der Verrohrung Im Gäßchen/ Drei-Marien-Straße ist die Gemeinde zuständig. Das RÜ-Bauwerk und der Abschlag in den Bach (Drei-Marien-Straße) ist durch den EVS regelmäßig zu kontrollieren und zu unterhalten. Sofern zukünftig eine Erneuerung des RÜ bzw. des Abschlags erforderlich ist, soll eine Optimierung der Einleitung erfolgen, um den hydraulischen Engpass bei gleichzeitigem Hochwasserabfluss und Abschlag des RÜ zu entschärfen.

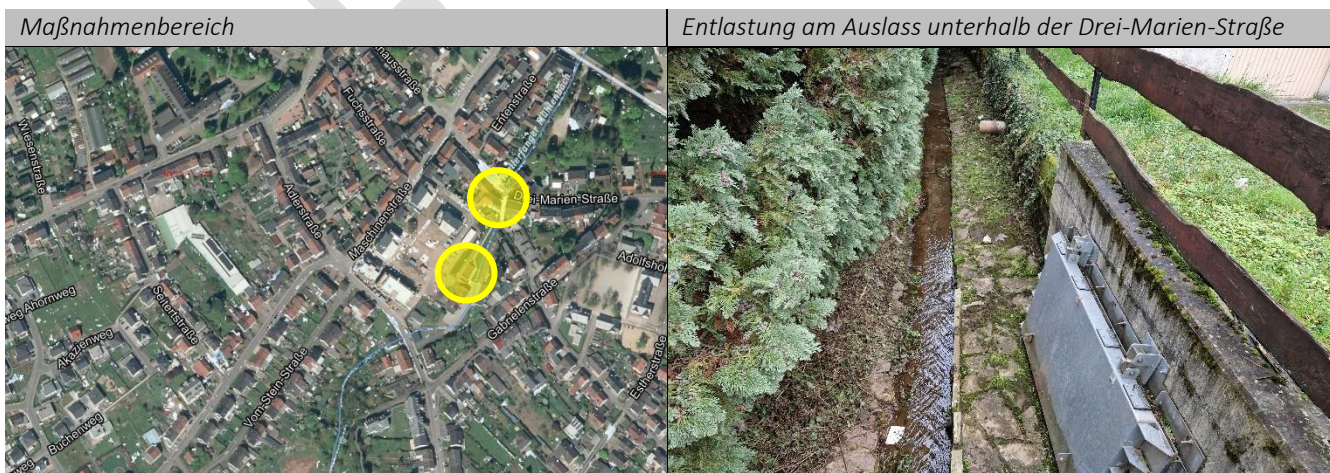
Entlastung am Auslass unterhalb der Drei-Marien-Straße

Optimierung der Einleitung des RÜ unterhalb der Drei-Marien-Straße bei zukünftiger Erneuerung oder erforderlicher Sanierung des Bauwerks	EVS	mittel- bis langfristig
<p>Sicherstellung der regelmäßigen Gewässer- und Anlagenunterhaltung am Wallerfanger Mühlenbach:</p> <ul style="list-style-type: none"> regelmäßige Kontrolle der Bachdurchlässe auf kurzfristigen Unterhaltsbedarf dauerhafte Ermöglichung einer Sichtkontrolle durch Freischneiden der Ein- und Auslassbereiche an den Durchlässen hochwasservorsorgende Unterhaltung des Fließabschnitts zwischen Felsberger Straße und Im Gäßchen/ Drei-Marien-Straße, gemäß Festlegung im Unterhaltungskonzept Unterhaltung der gemeindeeigenen RÜ-Bauwerke und -abschläge 	Gemeinde	regelmäßig
Sicherstellung der regelmäßigen Anlagenunterhaltung und Funktionsfähigkeit des RÜ-Bauwerks und -Abschlags in den Wallerfanger Mühlenbach im Bereich Drei-Marien-Str.	EVS	regelmäßig

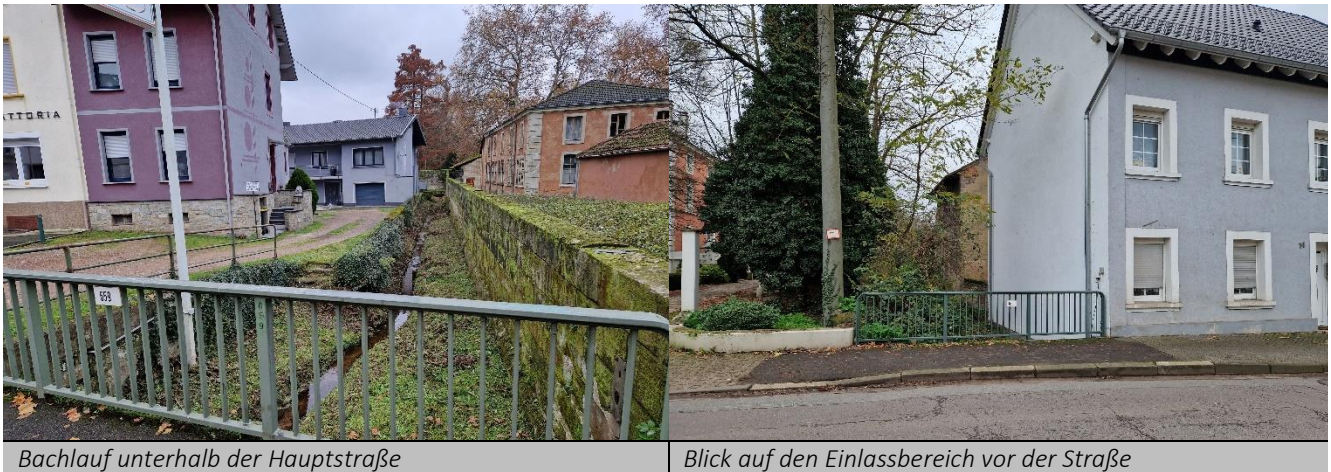
Bachlauf unterhalb der Hauptstraße

Blick auf den Einlassbereich vor der Straße

Ziel Am Gelände der Villa Fayence, zwischen Drei-Marien- und Hauptstraße bestehen ein weiterer Durchlass (mutmaßlicher früherer Bahndamm) und eine (private) Brücke. Zur Vermeidung von Rückstau ist auch hier eine Unterhaltung erforderlich. Die privaten Bauwerke sind durch die Eigentümer freizuhalten. Das Durchlassbauwerk in der Hauptstraße wird bereits regelmäßig durch die Gemeinde unterhalten, ebenso die Brücke an der Villa Fayence. Die regelmäßige Unterhaltung soll beibehalten werden. Allerdings ist für den Durchlass in der Hauptstraße der LfS zuständig, für die private Brücke der Eigentümer. Unterhaltungsmaßnahmen, die an den Bauwerken durch die Gemeinde erfolgen, sollten mit dem LfS bzw. dem Eigentümer abgestimmt bzw. finanziell abgerechnet werden.

Maßnahmen	Zuständigkeit	Umsetzung
Ausarbeitung eines Unterhaltungsplans für den Wallerfanger Mühlenbach zur Reduzierung der innerörtlichen Hochwassergefährdung durch Treibgut, Totholz und Verkläuerungen (insb. an den Querungsbauwerken), besondere Berücksichtigung des Abschnitts zwischen Drei-Marien-Straße und Hauptstraße und weiter bis zur Saarstraße	Gemeinde	kurzfristig
Sicherstellung der regelmäßigen Gewässer- und Anlagenunterhaltung am Wallerfanger Mühlenbach: <ul style="list-style-type: none"> regelmäßige Kontrolle der Bachdurchlässe auf kurzfristigen Unterhaltungsbedarf 	Gemeinde	regelmäßig

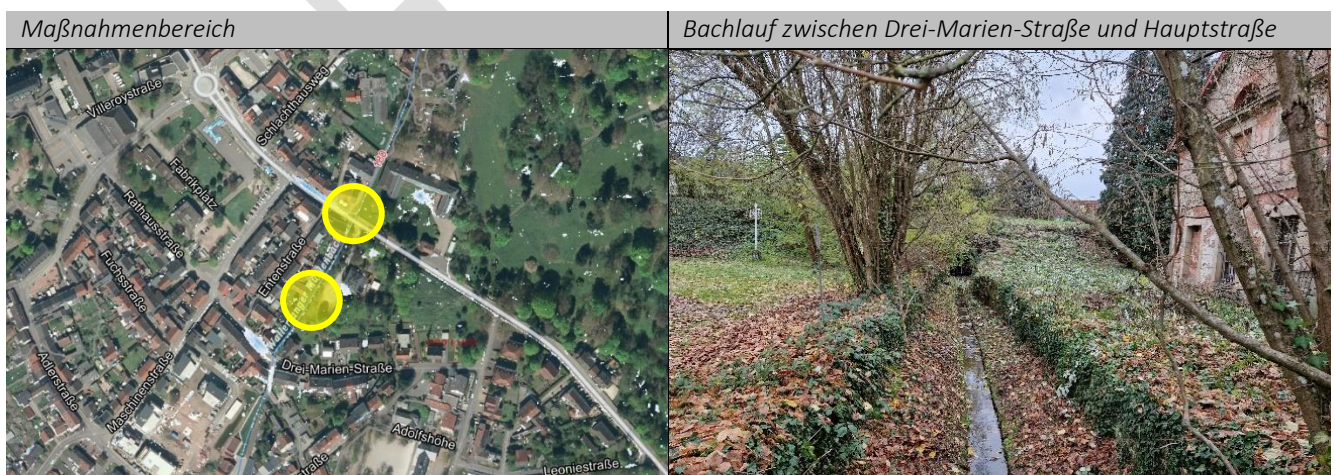
Bachlauf zwischen Drei-Marien-Straße und Hauptstraße
