# Starkregen- und Hochwasservorsorge

## Gemeinde Nalbach

Maßnahmensteckbriefe

**BILSDORF**

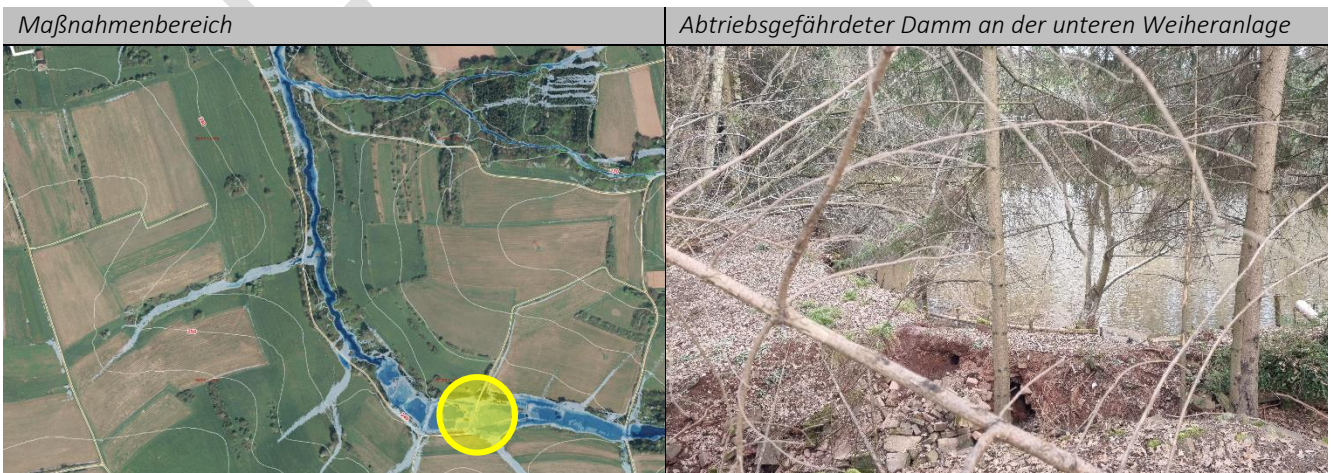
Bei der Ortsbegehung wurden Defizite an Dämmen der Weiheranlagen festgestellt, die von außen eingesehen werden konnten. Die Standsicherheit der vollgefüllten Anlagen wurde angezweifelt, weshalb eine Sofortmaßnahme eingeleitet wurde, da ein erhebliches Gefahrenpotenzial für die Unterlieger gegeben war. An der untersten Weiheranlage (zur Bebauung hin) war Gefahr im Verzug, bereits wenige Tage später fand eine weitere Besichtigung seitens der Gemeinde mit einem Gutachter statt, infolgedessen der Damm zur Entschärfung der Gefahrensituation geöffnet und Wasser abgelassen wurde. Die untere Wasserbehörde (Landesamt für Umwelt und Arbeitsschutz (LUA)) wurde ebenfalls informiert und wollte die Eigentümer in eigener Zuständigkeit anschreiben. Kurze Zeit später fand eine Ortsbesichtigung von Gemeinde und LUA statt, um die Situation gemeinsam zu bewerten. In diesem Zusammenhang wurden einige Punkte festgehalten (nachfolgend Auszug aus dem Kurzvermerk zum Ortstermin):

*„Die von der Gemeinde eingeleiteten und durchgeführten Maßnahmen waren angemessen und in Ordnung. Die Weiheranlagen wurden insgesamt besichtigt. Es wurde festgestellt, dass sie – bis auf die oberen beiden Anlagen – in einem schlechten bis sehr schlechten Unterhaltungszustand sind. Alle Weiheranlagen stauen zu hoch auf, so dass in dem Bereich insgesamt Handlungsbedarf besteht.“*

*Eine Lösungsmöglichkeit für die Problematik wäre die technische Ertüchtigung der Weiheranlagen in Verbindung mit einer Intensivierung des Unterhaltungsaufwandes. Im Zusammenhang hiermit könnten auch erhebliche Retentionsräume zur Entlastung der Ortslage geschaffen werden. [...]. Im Bereich der geöffneten unteren Weiheranlage könnte eine Naturschutzmaßnahme, kombiniert mit einer Retentionsmaßnahme durchgeführt werden, indem die Weiheranlagen selbst zurückgebaut werden und der Bach wieder in sein ursprüngliches Bachbett verlegt wird. Ergänzt um einen stabilen Damm könnte somit eine sehr große Retentionsfläche geschaffen werden, die alleine bereits zu einer erheblichen Entlastung der Ortslage führen würde. [...].“*

Ein Nachweis der Standsicherheit ist durch den Eigentümer zu erbringen und erforderlich, ebenso die Unterhaltung der Anlagen und Sicherstellung der ordnungsgemäßen Funktion.

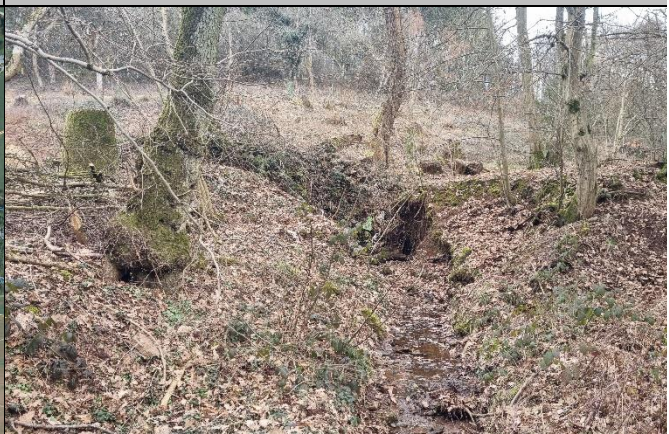
Der Normalwasserabfluss war in den eingesehenen Fließabschnitten nicht mehr gegeben, Gräben der Seitengewässer und Durchlassbauwerke waren zugesetzt (Foto oben rechts).

Maßnahmenbereich	Graben des Hüttenbergbaches

Hochwassergefährdung durch Treibgut, Totholz und Verklausungen (insb. an den Querungsbauwerken)		
Errichtung eines Treibgutfangs am Herrnbach an einer geeigneten Stelle, zu der eine Zugänglichkeit zur Unterhaltung besteht oder eine Wartungszufahrt angelegt werden kann	Gemeinde	mittelfristig
Sicherstellung der regelmäßigen Gewässer- und Anlagenunterhaltung am Herrnbach: <ul style="list-style-type: none"> <li>hochwasservorsorgende Unterhaltung des Fließabschnitts zwischen Bebauung und Weiheranlagen, gemäß Festlegung im Unterhaltungskonzept</li> </ul>	Gemeinde	regelmäßig

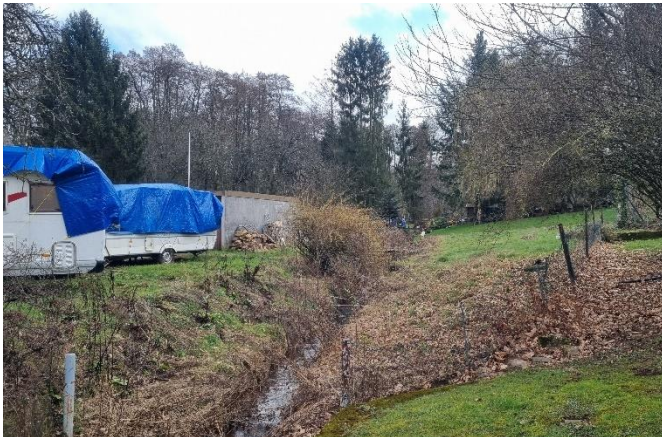
*Fließabschnitt vor der Dorfstraße (Blick gg. Fließrtg.)*

**Situation** Der innerörtliche Fließabschnitt des Herrnbaches war bereits häufiger durch Hochwasser gefährdet. Das Durchlassbauwerk in der Dorfstraße war vollgefüllt, es kam jedoch nicht zu einem Übertreten des Wasser auf die Straße. Hochwasserbetroffen waren die Anlieger jedoch durch Rückstau, insbesondere durch den Rückstau an den Durchlässen in der Bahntrasse (siehe auch nachfolgenden Maßnahmenbereich). Das Wasser floss infolgedessen entlang der Bahntrasse nach Westen ab.

Der Normalwasserabfluss muss im Rahmen der Gewässerunterhaltung durch die Gemeinde gewährleistet werden, die Durchlassbauwerke in der Straße und der Bahntrasse müssen freigehalten werden. Eine weitere Gefährdung tritt durch eine nicht angepasste Nutzung hochwasser- und überschwemmungsgefährdeter Außenanlagen und Uferbereiche auf. Dadurch wird nicht nur das persönliche Schadensrisiko erhöht, sondern auch das der direkten und indirekten Grundstücksanlieger. Im Überschwemmungsfall werden mobile Gegenstände (bspw. Holzstapel, Grünschnitt, Geräte) mobilisiert und die nachfolgenden Durchlässe verstopfen und damit den Rückstau erhöhen.

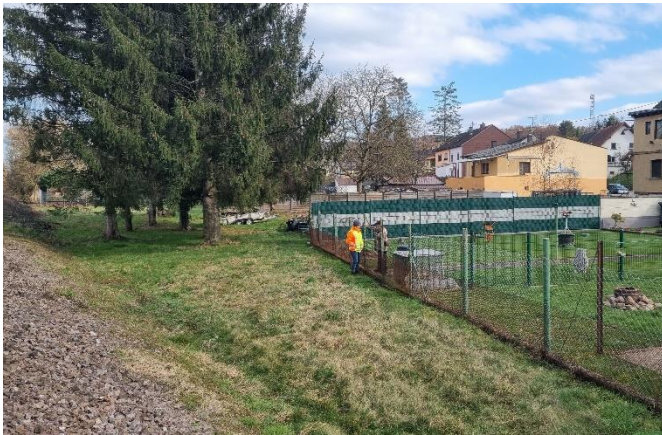
*Bebauung der Dorfstraße am Bahndamm*

**Situation** Die Anlieger der Dorf- und Brückenstraße waren durch Hochwasser des Herrnbaches und durch Rückstau an den Durchlässen in der Bahntrasse betroffen. Der Abfluss konnte nicht über die Durchlässe im Bahndamm nach Norden abgeleitet werden und staute die Grundstücke erheblich ein (u.a. Dorfstraße 89/91). Es befinden sich neben dem Bachdurchlass (Foto oben rechts) weitere Entwässerungsdurchlässe in der Trasse.

Für die Unterhaltung der Durchlässe in der Bahntrasse ist die Deutsche Bahn zuständig, ebenfalls für eine Instandsetzung oder Erneuerung, sofern entsprechende Defizite bestehen.

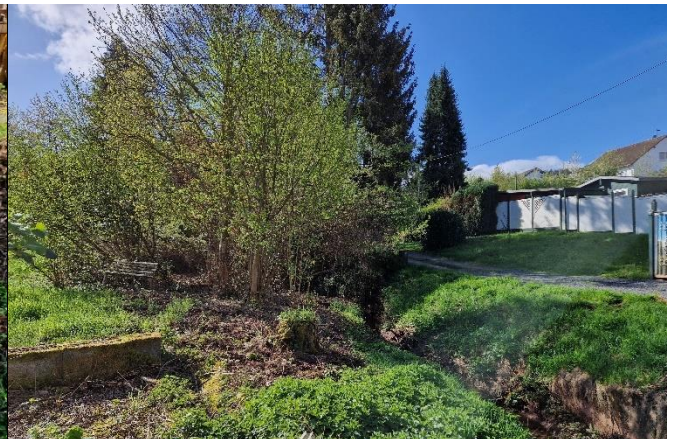
Blick gg. die Fließrichtung auf den Bachlauf vor der Dorfstr.

**Situation** Der Enzenbach ist ein Gewässer 3. Ordnung, das südlich der Dorfstraße entspringt und in nördlicher Richtung der Prims zufließt. Vor der Dorfstraße tritt der Bach in eine Gewässerverrohrung ein. Das Einlassbauwerk setzt sich wiederkehrend mit Material aus dem Einzugsgebiet zu. Vor etwa zehn Jahren kam es infolge eines Starkregenereignisses zu einer Überlastung der Einlassbereiches, sodass dieser überströmte und der Bach über die Dorfstraße in die Wiesenstraße abfloss.

**Ziel** Das Einlassbauwerk sollte optimiert werden, indem der Rechen erneuert und ein lang ausgezogener Schrägreden installiert wird. Dabei ist zu prüfen, ob auch der Bereich vor dem Bauwerk aufgeweitet werden und mit einer Aufwallung umbaut werden kann, sodass bei Rückstau am Bauwerk nicht unmittelbar ein Abfließen des Baches zur Dorf- und Wiesenstraße eintritt.

Eine regelmäßige Gewässer- und Anlagenunterhaltung soll die Funktionsfähigkeit des Einlassbauwerks sicherstellen.

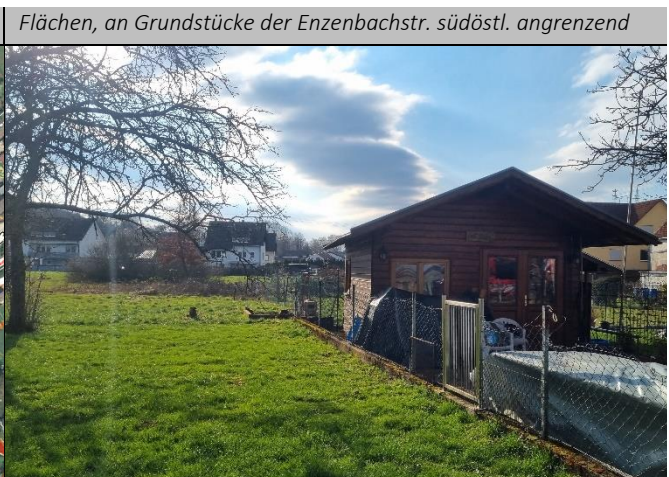
**Situation** Die Starkregengefahrenkarte zeigt eine potenzielle Abflusskonzentration rückseitig der Bebauung der südlichen Enzenbachstraße, in der topographischen Tiefenlinie des ursprünglich verlaufenden Gewässers. Die Anlieger berichten von sehr nassen Flächen, auch unabhängig von entsprechenden Regenereignissen. Die Wiesenflächen sind in privatem Besitz der Anlieger. Es bestehen in dem Gebiet auch Anlagen der Binnenentwässerung. Die Gemeinde hatte vor einiger Zeit Maßnahmen geprüft, um die Entwässerungssituation zu optimieren und die Vernässung der Flächen zu reduzieren. Die damals vorgestellte Idee sah die Anlage von Retentionsflächen und die Ertüchtigung eines alten Grabens vor. Das Problem für eine Umsetzung ergibt sich daraus, dass eine Ableitung des Wassers aus diesem Graben in die Verrohrung des Enzenbaches nicht möglich ist. Die Anlage von Retentionsflächen ist zudem nicht optimal, da ein hoher Grundwasserstand ansteht und eine örtliche Versickerung dadurch schwierig ist.

*Flächen, an Grundstücke der Enzenbachstr. südöstl. angrenzend*

**Ziel** Zum Schutz der Wohnobjekte sind durch die Anlieger hier in erster Linie Eigenvorsorgemaßnahmen gegen den rückseitig der Bebauung potenziell auftretenden Oberflächenabfluss zu ergreifen.

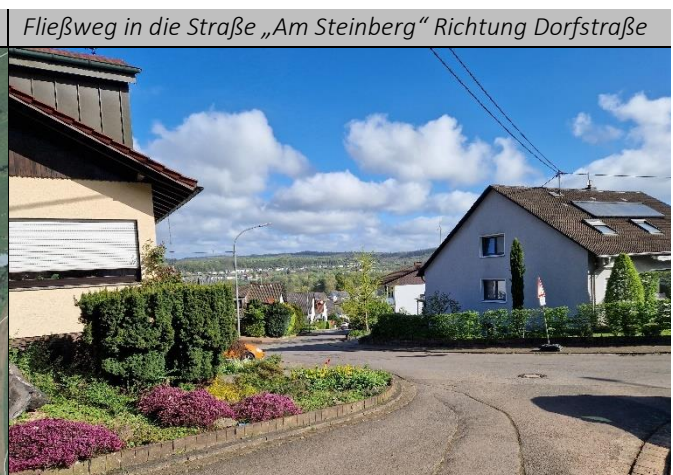
**Situation** Von der Straße „Am Steinberg“ führt ein Wirtschaftsweg nach Süden in den bewaldeten Bereich. In diesem Weg konzentriert sich bei Starkregen und nach ergiebigem Regen das Oberflächenwasser und fließt; BEI Überlastung der Pflasterrinne und des Kanaleinlasses (Foto oben rechts) in die Straße „Am Steinberg“ und entlang dieser bis zur Dorfstraße.

Fließweg in die Straße „Am Steinberg“ Richtung Dorfstraße

**Ziel** Der Kanaleinlass muss kurzfristig freigemacht und sollte, ebenso wie die Rinne, regelmäßig unterhalten werden. Entlang des Wirtschaftsweges besteht keine Wasserführung in einem Graben, weswegen das Wasser im Weg abfließt. Ergänzende Maßnahmen zur Verbesserung der Wasserrückhaltung im Wald werden mit dem Forst abgestimmt.
