Starkregen- und Hochwasservorsorge

Gemeinde Nalbach

Maßnahmensteckbriefe

Stand: 11.04.2024

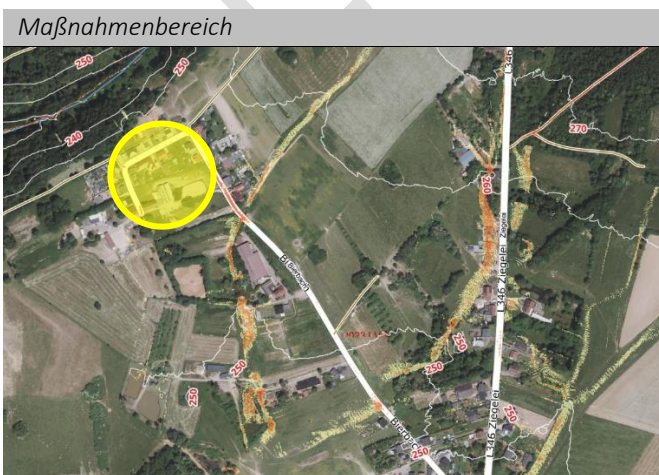
Maßnahmenbereich

Situation Der Siedlungsbereich „Bierbach“ ist als Sondergebiet „Tourismus, Pferde, Wohnen“ ausgewiesen und wird nicht weiter ausgebaut, auch ein Ausbau der Straße ist nach Aussage der Gemeinde zunächst nicht vorgesehen. In der Bestandssituation nimmt der Graben nicht das gesamte Wasser der Straße auf. Der Graben liegt im Eigentum der Anlieger (mittels notarieller Verträge festgehalten) er soll die Straße und die Wohngebäudeflächen der Grundstücke am Graben entwässern.

Insgesamt ist das Schadenspotenzial gering, da hauptsächlich der Straßenkörper durch das nicht abfließende Wasser gefährdet und beeinträchtigt wird. Es ist anzunehmen, dass das Oberflächenwasser auch im Bestand bereits schadarm Richtung Bierbach abfließt. Um dies sicherzustellen, sollte die Anlage eines Notwasserweges bis in den Bereich des Gewässers baulich hergestellt werden, durch eine gezielte Wasserführung bis an den Punkt, ab dem das Wasser schadarm außerhalb der Bebauung verströmen und dem Bach zufließen kann. Bei zukünftigen Ereignissen sollte man prüfen, wie sich der Abfluss verhält und ob eine bauliche Maßnahmen zur Herstellung des Notabflussweges erforderlich ist.

Ziel Damit die Entwässerungseinrichtungen besser aufnahmefähig sind und auch im Starkregenfall verbessert das Wasser der Straße aufnehmen können, sollte der Straßenkörper ein Gefälle zum bestehenden Graben haben, der wiederum in den nordwestlich verlaufenden Bierbach entwässert. Der Randstein am Graben verhindert, dass das Wasser der Straßenfläche in den Graben gelangt, der Einlassbereich ist bei Belastung nicht funktionsfähig und sollte umgestaltet und ein funktionsfähiges Einlassbauwerk installiert werden.

Maßnahmen	Zuständigkeit	Umsetzung
Bauliche Umgestaltung des Einlassbereichs und Errichtung eines aufnahmefähigen Einlassbauwerks am Entwässerungsgraben (Bereich Bierbach 21)	Gemeinde/ Eigentümer	mittelfristig
<ul style="list-style-type: none"> • Bei Bedarf: Bauliche Herstellung eines Notwasserweges zum Bierbach, sofern das Oberflächenwasser aus dem Bereich Bierbach 21 nicht ohnehin schadarm Richtung Bachtal abfließt • Prüfung eines notwendigen Ausbaus der Straße und der Regelentwässerung bei zukünftig verstärkt auftretenden Problemen durch Starkregen 	Gemeinde	mittel-bis langfristig
Sicherstellung der regelmäßigen Bauwerks- und Anlagenunterhaltung der Außengebiets- und Oberflächenentwässerung im Siedlungsbereich Bierbach: <ul style="list-style-type: none"> • regelmäßige Kontrolle der Einlassbauwerke auf kurzfristigen Unterhaltungsbedarf • Freihalten der Einlässe und Unterhaltung der Entwässerungsgräben und Durchlässe 	Gemeinde/ Eigentümer	regelmäßig

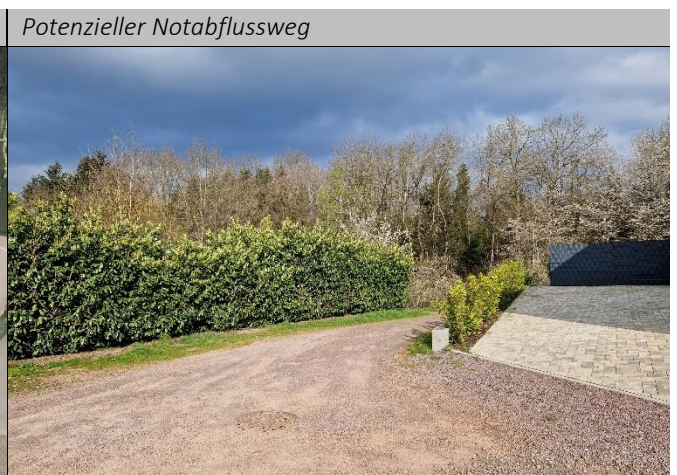
Potenzieller Notabflussweg

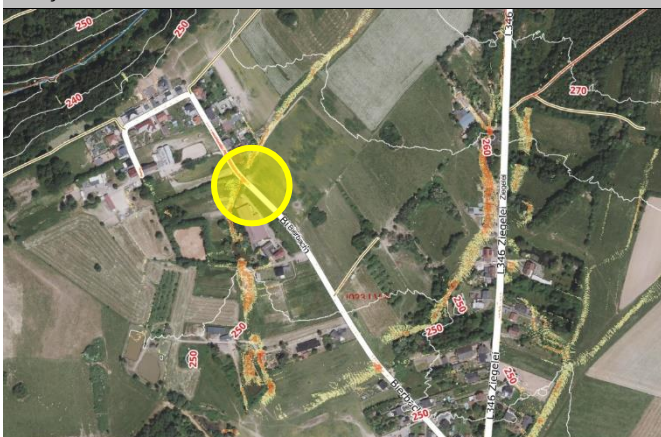
Situation Im Bereich „Bierbach 12“ verläuft ein Entwässerungsgraben auf einem Privatgrundstück (Foto oben links) und quert dann in einer Verrohrung den Gemeindegeweg. Durch Überlastung des Durchlasses kam es bereits zu Oberflächenabfluss, durch den die unterhalb angrenzenden Dachdeckerei und ein Reitgestüt betroffen waren. Am Auslassbereich des Wegedurchlasses sind Ausspülungen und Erosionsrinnen erkennbar, die durch den Abfluss über den Weg entstanden sind.

Weg im Bereich des Durchlasses

Damit es bei Überlastung des Durchlasses zu einem gerichteten Oberflächenabfluss über den Weg kommt, sollte der Bereich über dem Durchlass als Notabflussrinne gepflastert werden, bis in den Auslassbereich und die Böschung hinein, sodass es dort auch nicht mehr zu Ausspülungen und Erosion kommen kann.

Maßnahmen	Zuständigkeit	Umsetzung
Pflasterung im Weg über dem Durchlass des Entwässerungsgrabens im Bereich „Bierbach 12“ bis in den Auslassbereich, um Ausspülung und Erosion bei Oberflächenabfluss in Folge einer Überlastung des Durchlasses zu vermeiden	Gemeinde	mittelfristig
Sicherstellung einer dauerhaft möglichen Zugänglichkeit zum Einlassbereich des Durchlasses auf dem Privatgrundstück	Gemeinde/ Eigentümer	dauerhaft
Sicherstellung der regelmäßigen Bauwerks- und Anlagenunterhaltung der Außengebiets- und Oberflächenentwässerung im Siedlungsbereich Bierbach: <ul style="list-style-type: none"> • regelmäßige Kontrolle der Einlassbauwerke auf kurzfristigen Unterhaltungsbedarf • Freihalten der Einlässe und Unterhaltung der Entwässerungsgräben und Durchlässe 	Gemeinde	regelmäßig
Sicherstellung der Eigenvorsorge gegen Überlastung der Entwässerungseinrichtungen, Kanalarückstau und Oberflächenabfluss nach Starkregen (Bierbach), v.a. <ul style="list-style-type: none"> • Sicherung von Wassereintrittswegen an Gebäuden • Prüfung von Rückstausicherungen, regelmäßige Wartung bestehender Anlagen • Elementarschadenversicherung • Informations-, Verhaltens- und Risikovorsorge 	Anlieger	kurzfristig

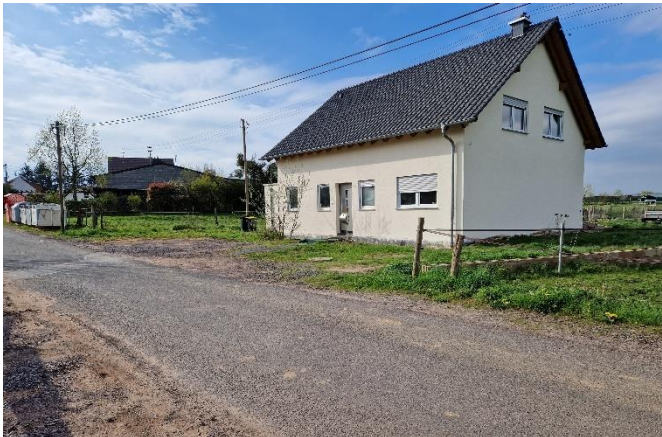
Bebauung im Bereich des Durchlasses

Situation Im Bereich „Bierbach 4d“ zeigt die Starkregengefahrenkarte einen ausgeweiteten Rückstau am dortigen Wegedurchlass. Dies war bereits bei vergangenen Ereignissen auch so eingetreten. In der Senke der Straße betrug der Wasserstand ca. 10 cm, vor dem Durchlass waren die Wiesen breitflächig eingestaut. Der Durchlass (DN 400) liegt in einer bei Starkregen beaufschlagten Tiefenlinie. Nebenliegend befindet sich eine energis-Netzstation.

Ziel Gebäude waren hier bislang nicht betroffen, aber die überflutete Straße ist die einzige Zufahrt zum Wohngebiet „Bierbach“. Am Auslass des Straßendurchlasses sind Auskolkungen erkennbar, um dies zukünftig zu verhindern, sollten Wasserbausteine sohlgleich eingebaut werden, um die rückschreitende Erosion zu vermeiden.

Maßnahmen	Zuständigkeit	Umsetzung
Einbau von Wasserbausteinen im Auslassbereich des Wegedurchlasses zur Vermeidung rückschreitender Erosion und Auskolkungen	Gemeinde	kurz- bis mittelfristig
Prüfung der Hochwassersicherheit und ggf. Sicherung der im potenziellen Überschwemmungsbereich bestehenden Netzstation	energis	kurzfristig
Sicherstellung der Eigenvorsorge gegen Überlastung der Entwässerungseinrichtungen, Kanalrückstau und Oberflächenabfluss nach Starkregen (Bierbach), v.a. <ul style="list-style-type: none"> • Sicherung von Wassereintrittswegen an Gebäuden • Prüfung von Rückstausicherungen, regelmäßige Wartung bestehender Anlagen • Elementarschadenversicherung • Informations-, Verhaltens- und Risikovorsorge 	Anlieger	kurzfristig

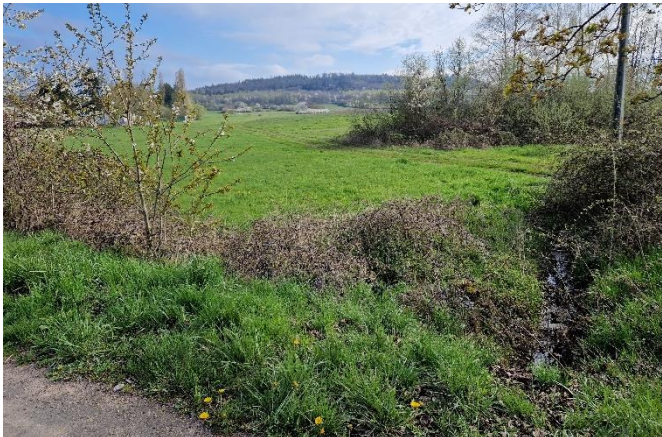
Bereich vor dem Durchlass, im Hintergrund der Litermont

Situation Aus nördlicher Richtung, vom Litermont, kommt es zu Oberflächenabfluss bei Starkregen und lang anhaltenden Regenfällen, der vor der Düppenweilerstraße, östlich der Kreuzung Bierbach/ Ziegelei/ Düppenweilerstraße, zurückstaut. Bei vergangenen Ereignissen betrug der Wasserstand vor dem Straßendamm etwa 1-1,5 m. Das Oberflächenwasser wird in den Kanal in der Düppenweilerstraße eingeleitet, bei entsprechenden Niederschlagsmengen läuft das Wasser dann verzögert in den Kanal ab. Der Bereich vor dem Kanaleinlass ist durch den Rückstau voll bestanden bis auf Höhe des Holzpfosten (siehe Foto oben links). Die Straße in der Kreuzung selbst war zwischen 20 und 30 cm mit Wasser bestanden. Bislang konnte der Kanal das Wasser nach und nach aufnehmen und abführen, jedoch besteht bei größeren Starkregen die Gefahr eine Kanalüberlastung, insbesondere dann, wenn der Kanal auch aus anderen Bereichen stärker als normal beaufschlagt wird.

Ziel Das Außengebiets- und Oberflächenwasser vom Litermont wird nach Südosten in den Kanal der Düppenweilerstraße geleitet, die natürlich Abflussrichtung wäre jedoch die nach Süden. Bereits seit Jahren gibt es die Idee eines Abschlags Richtung Dillingen, um die natürliche Abflussrichtung wiederherzustellen. Die Düppenweilerstraße (L 346) nach Süden liegt bereits auf Gebiet der Stadt Dillingen. Entlang der Straßen bestehen ein Graben und ein Durchlass Richtung Haienbach (siehe Foto unten rechts). Zu prüfen ist, ob das Außengebiets- und Oberflächenwasser von der Kreuzung im Starkregenfall hier hin abgeschlagen werden kann. Dies würde den örtlichen Kanal in der Düppenweilerstraße in Nalbach entlasten.

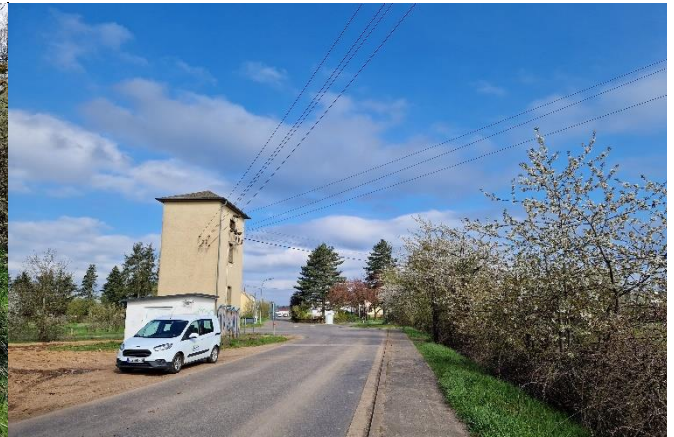
Straßenbereich am Durchlass

Maßnahmen	Zuständigkeit	Umsetzung
Konzeption/ Prüfung und Abstimmung einer Maßnahme zur Ableitung des Niederschlagswassers vom Litermont in Richtung Haienbach, unter Nutzung der Entwässerungsgräben und des Durchlasses an der L 346	Gemeinde/ LfS	kurz- bis mittelfristig
Umsetzung der Maßnahme NA1 (Außengebiet ENa02) aus dem bestehenden Niederschlagswasserbewirtschaftungskonzept (NIWABEKO) für die Gemeinde	Gemeinde	mittel- bis langfristig
Sicherstellung der regelmäßigen Bauwerks- und Anlagenunterhaltung der Außengebiets- und Oberflächenentwässerung im Bereich Ziegelei/ Düppenweilerstraße: <ul style="list-style-type: none"> • regelmäßige Kontrolle der Durchlassbauwerke auf kurzfristigen Unterhaltungsbedarf • Freihalten der Einlässe und Unterhaltung der Entwässerungsgräben und Durchlässe 	Gemeinde	regelmäßig
Sicherstellung der Eigenvorsorge gegen Überlastung der Entwässerungseinrichtungen, Kanalrückstau und Oberflächenabfluss nach Starkregen (Ziegelei, Düppenweilerstraße), v.a. <ul style="list-style-type: none"> • Sicherung von Wassereintrittswegen an Gebäuden • Prüfung von Rückstausicherungen, regelmäßige Wartung bestehender Anlagen • Elementarschadenversicherung • Informations-, Verhaltens- und Risikovorsorge 	Anlieger	kurzfristig

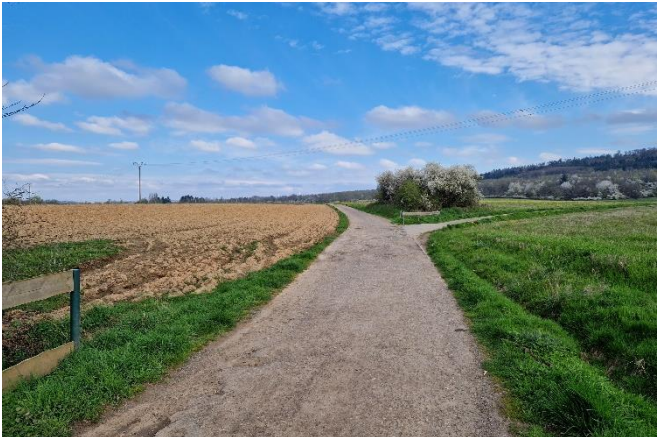
Landwirtschaftliche Flächen am Zimmerbach

In den Ackerflächen im Bereich des Bachdurchlass am Wirtschaftsweg (Verlängerung der Schletterstraße nach Nordwesten) ist erkennbar, dass diese in Richtung des Gewässers gepflügt wurden. Dies führt bei entsprechenden Regenfällen dazu, dass das Oberflächenwasser und Bodenmaterial in den Bach gelangen und unterhalb in der Ortslage zu einer Verschärfung der Situation beitragen. Eine sensible und erosions- sowie starkregenangepasste Bewirtschaftung und Bodenbearbeitung der zum Bach entwässernden Flächen ist hier anzuraten.

Zudem kann das Gewässer entlastet werden, in dem durch geeignete Maßnahmen Wasser im Einzugsgebiet gepuffert wird, indem Querstrukturen und Kleinrückhalte in den Flächen ausgebildet und angelegt werden, die das Wasser halten und den unmittelbaren Abfluss in den Bachlauf entzerren.

Maßnahmen	Zuständigkeit	Umsetzung
Herstellung von Kleinrückhalten und Querstrukturen, wie Gehölz- und Grünstreifen, zur Pufferung von Oberflächenwasser und Reduzierung des Bodenabtrags in den Zimmerbach	Flächen- nutzer/ Gemeinde	mittelfristig
Ausarbeitung eines Unterhaltungsplans für den Zimmerbach (innerhalb eines Gewässerentwicklungskonzepts) zur Reduzierung der innerörtlichen Hochwassergefährdung durch Treibgut, Totholz und Verklausungen (insb. an den Querungsbauwerken)	Gemeinde	kurzfristig
Sicherstellung der regelmäßigen Gewässer- und Anlagenunterhaltung am Zimmerbach: <ul style="list-style-type: none"> • Regelmäßige Kontrolle der Durchlässe auf kurzfristigen Unterhaltungsbedarf • dauerhafte Ermöglichung einer Sichtkontrolle durch Freischneiden des Ein- und Auslassbereiches • hochwasservorsorgende Unterhaltung des Fließabschnitts oberhalb der Bebauung, gemäß Festlegung im Unterhaltungskonzept 	Gemeinde	regelmäßig

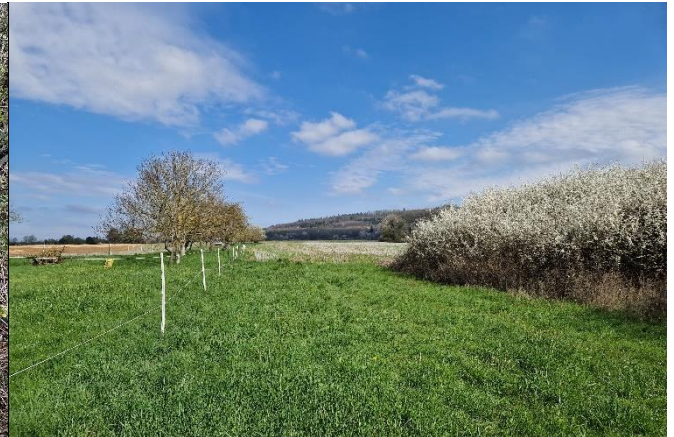
Flächen oberhalb des Zimmerbaches

Situation Am Zimmerbach, oberhalb der Bebauung der Düppenweilerstraße, befindet sich eine ehemalige Deponie des EVS aus den 1970er Jahren. Am Gewässer sind starke Erosionen in diesem Abschnitt aufgetreten.

Bei der Ortsbegehung wurde eine weitere Abbruchkante besichtigt, die sich wohl nicht mehr im Bereich der ehemaligen Deponie befindet. Hier sind ergänzende Maßnahmen durch die Gemeinde erforderlich, die im Rahmen des aufzustellenden Gewässerunterhaltungskonzepts weiter definiert werden sollen. Unter Umständen ist die Erosion der Gewässerböschung auch auf Abfluss von den bis nah an das Bachtal genutzten landwirtschaftlichen Flächen zurückzuführen. Auch hier sollte eine abflusssensible Nutzung und Bearbeitung der Flächen durch die Bewirtschafter erfolgen.

Ziel Der EVS plant derzeit verbessernde Maßnahmen im Bereich der Flächen der ehemaligen Deponie, zudem wird die genaue Lage der Deponie geprüft. Neben Maßnahmen gegen Erosion, ist auch die Fassung von Zuläufen in den Zimmerbach (bspw. die Bärengräth) und eine Ordnung der Wasserführung vorgesehen. Der EVS steht zur Abstimmung der Maßnahme in direktem Kontakt mit der Gemeinde. Die erstellte Starkregengefahrenkarte wurde dabei auch bereits eingebunden.

Maßnahmen	Zuständigkeit	Umsetzung
<ul style="list-style-type: none"> Abstimmung der verbessernden Maßnahmen am Zimmerbach im Bereich der ehemaligen EVS-Deponie Berücksichtigung der Starkregengefahrenkarte bei der Planung der Maßnahmen 	EVS/ Gemeinde	laufende Planung

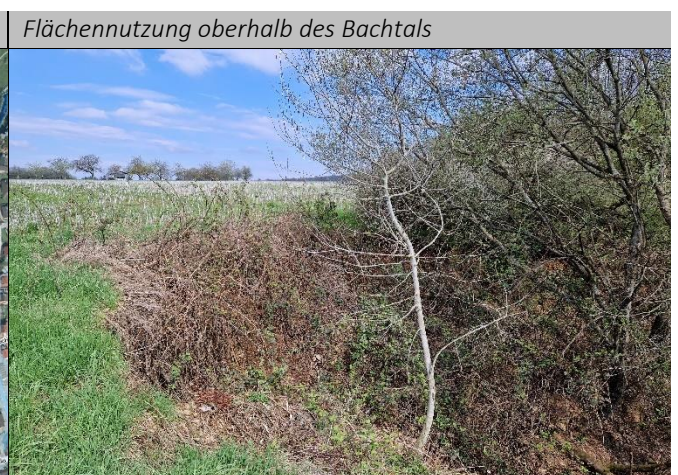
Flächennutzung oberhalb des Bachtals

Definition von Maßnahmen zur Strukturverbesserung des Zimmerbaches und zur Reduzierung der Erosion oberhalb der Ortslage, im Rahmen der Aufstellung des Gewässerunterhaltungskonzepts	Gemeinde	kurz- bis mittelfristig
<ul style="list-style-type: none"> • Minderung der Bodenerosion und des Bodenabtrags auf den dargestellten, besonders kritischen landwirtschaftlich genutzten Flächen oberhalb der Bebauung durch eine starkregenangepasste Flächenbewirtschaftung • Verbesserung des Wasserrückhalts in der Fläche, ggf. Anlage von Kleinrückhalten zur Reduzierung des Oberflächenabflusses Richtung Ortslage • Anlage eines Schutzstreifens zur Entwässerungseinrichtung 	Flächen- nutzer	dauerhaft

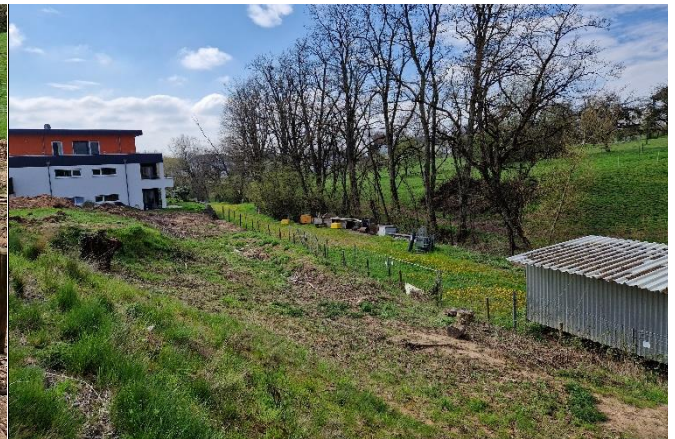
Bachlauf unterhalb des Rückhaltebeckens

Situation Der Zimmerbach tritt auf Höhe der Schletterstraße 87 in den Bereich der Ortsbebauung ein. Hier hat die Gemeinde bereits eine Maßnahme zur Hochwasservorsorge und zur wesentlichen Entlastung der Bachverrohrung etwas weiter unterhalb umgesetzt. Es wurde ein Rückhaltebecken errichtet, das über ein Durchlassbauwerk nur eine bestimmte Wassermenge abgibt, davor wurde ein Treibgutfang errichtet (Foto oben links). Bei vergangenen Ereignissen konnte das Becken bereits seine positive Wirkung zeigen. Es war eine wesentliche Entlastung am Einlass in die Verrohrung (Foto unten rechts) unterhalb festzustellen. Dennoch muss bei stärkeren Ereignissen auch mit einer Überlastung des Beckens gerechnet werden. Ein entsprechender Notüberlauf ist baulich hergestellt.

Ziel Zur Sicherstellung der Funktionsfähigkeit des Beckens ist eine regelmäßige Kontrolle und Unterhaltung der Anlage erforderlich (Freihaltung des Durchlasses, Entfernung von abgelagertem Material am Treibgutfang, Erhalt des definierten Rückhaltevolumens durch Unterhaltung des Bewuchses). Dies gilt auch für den Einlassbereich in die Verrohrung. Im Versagens- oder Überlastungsfall der Verrohrung kommt es zu Abfluss auf die Schletterstraße und weiter durch die Bebauung (Düppenweiler- bis Hubertusstraße, siehe folgenden Maßnahmensteckbrief).

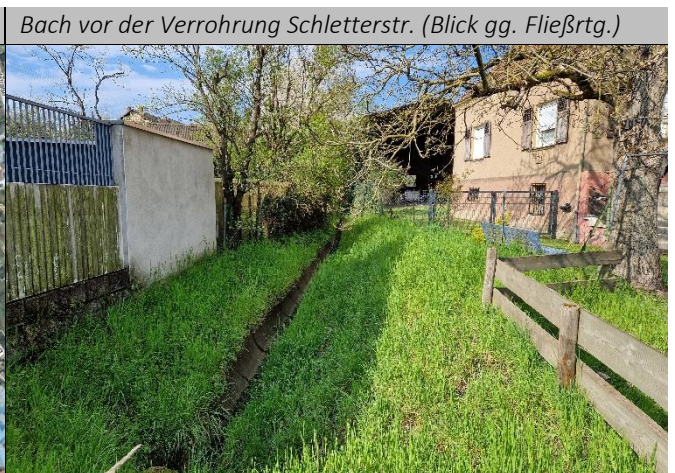
Zur weiteren Entschärfung der Hochwassersituation an der innerörtlichen Verrohrung sind die bachangrenzenden Flächen durch die Grundstückseigentümer hochwassersensibel zu nutzen. Es muss dadurch verhindert werden, dass Gegenstände bei hoher Wasserführung mit gerissen werden können und die Verrohrung zusetzen. Der potenzielle Überflutungsbereich entlang des Baches ist daher bspw. von Lagerungen und baulichen Anlagen freizuhalten.

Bach vor der Verrohrung Schletterstr. (Blick gg. Fließrtg.)

Im Fließabschnitt zwischen Rückhaltebecken und Bachverrohrung in der Schletterstraße sind, neben hochwasserangepasster Nutzung und Gestaltung der Gartengrundstücke, innerhalb der Eigenvorsorge durch die Anlieger weitere Maßnahmen zur Hochwasservorsorge zu prüfen, um sich gegen Bachwasser am Wohngebäude zu schützen.

<p>Hochwasserangepasste Nutzung des Grundstücks am Bachlauf und im potenziellen Überschwemmungsbereich:</p> <ul style="list-style-type: none"> Beseitigung von Abflusshindernissen Freihaltung des Gewässerumfeldes von abtriebsgefährdeten (Material-) Lagerungen und baulichen Anlagen Entfernung von Stegen, Brücken bzw. Anlagen ohne wasserrechtliche Genehmigung Sicherung von technischen und gefährdenden Anlagen (Gas-, Öltanks etc.) Berücksichtigung der Verkehrssicherungspflicht als Bachanlieger 	Anlieger	dauerhaft
<p>Sicherstellung der Eigenvorsorge gegen Hochwasser des Zimmerbaches, Kanalrückstau und Oberflächenabfluss nach Starkregen (Am Zimmerbach, Schletterstraße, Düppenweilerstraße), v.a.</p> <ul style="list-style-type: none"> Sicherung von Wassereintrittswegen an Gebäuden Prüfung von Rückstausicherungen, regelmäßige Wartung bestehender Anlagen Elementarschadenversicherung Informations-, Verhaltens- und Risikovorsorge 	Anlieger	kurzfristig

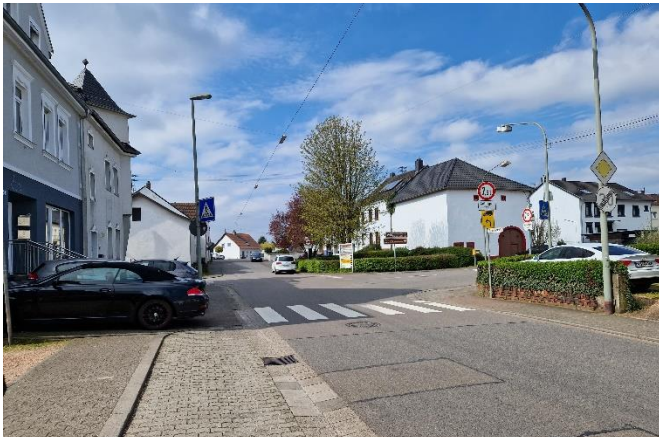
Blick aus Hubertusstr. auf die Kreuzung zur Düppenweilerstr.

Situation Wie zuvor beschrieben, kommt es bei Überlastung der Bachverrohrung des Zimmerbaches vor der Schletterstraße zu Abfluss bis in den Kreuzungsbereich Hubertusstraße/ Düppenweilerstraße. Auch bei Überlastung der Bachverrohrung des Rondelbaches (siehe nachfolgenden Maßnahmensteckbrief) gelangt das dann in der Schletterstraße abfließende Wasser in den Kreuzungsbereich. Erfahrungen bei Starkregen in den vergangenen Jahren zeigen die Betroffenheit in diesem Bereich (Foto oben rechts).

Ziel Die Überflutung wird nicht nur durch das in die Straße abfließende Bachwasser herbeigeführt, zudem durch Überlastung der Kanäle in der Düppenweiler- und Schletterstraße und den Oberflächenabfluss der Straße, die sich hier akkumulieren. Zu einer Überlastung des Kanals in der Düppenweilerstraße trägt vor allem das Außengebietswasser vom Litermont bei (siehe Maßnahmenbereich Bierbach/ Ziegelei/ Düppenweilerstraße), das mittels aus dem Kanal entflechtet werden sollte.

Aufgrund der dichten innerörtlichen Bebauung ist die Herstellung eines Notabflussweges zur schadarmen Ableitung in einen Vorfluter nicht möglich. Zur Sicherung der potenziell betroffenen Objekte sind durch die Anlieger Eigenvorsorgemaßnahmen gegen Kanalrückstau und Oberflächenwasser zu ergreifen.

Maßnahmen	Zuständigkeit	Umsetzung
Sicherstellung der Eigenvorsorge gegen Hochwasser und Überlastung der Bachverrohrungen des Zimmerbaches und des Rondelbaches, der Regelentwässerung in den Straßen, Kanalrückstau und Oberflächenabfluss nach Starkregen (Düppenweilerstraße, Hubertusstraße, Diefler Straße, Primstraße), v.a. <ul style="list-style-type: none"> Sicherung von Wassereintrittswegen an Gebäuden 	Anlieger	kurzfristig

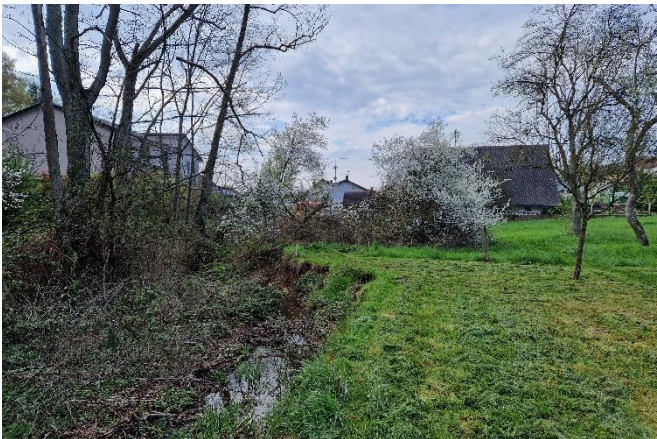
Gewässer und Retentionsbereich vor dem Einlassbauwerk

Situation Der Rondelbach (Gewässer 3. Ordnung) entspringt westlich der Etzelbachstraße und fließt in südwestlicher Richtung durch bewaldetes bzw. zwischen als Grünland genutzten Flächen bis zur Bebauung der Schletterstraße. Dort tritt der Bach in die innerörtliche Verrohrung ein, die weiter unterhalb mit der Verrohrung des Zimmerbaches zusammengeführt wird.

Ziel Das Einlassbauwerk in die Bachverrohrung des Rondelbaches wurde vor Kurzem erneuert und die Einlasssituation überarbeitet, zudem wurde ein Treibgutfang installiert (Foto oben rechts). Es bestehen weiterhin Überlegungen und zur Errichtung eines Rückhaltebeckens am Rondelbach oberhalb der Bebauung, ähnlich dem, das am Zimmerbach gebaut wurde. Eine Voruntersuchung hat es in diesem Zusammenhang bereits gegeben. Da die in Frage kommenden Flächen entlang des Rondelbaches privat sind, ist eine Flächenverfügbarkeit mit den Eigentümern abzustimmen. Aus Sicht der Starkregen- und Hochwasservorsorge sollten die Planungen hier unbedingt weitergeführt werden, um die Rückhaltepotenziale am Rondelbach auszuschöpfen, weil damit ein wesentlicher Beitrag zur Entlastung der Bachverrohrung und damit auch des stark gefährdeten innerörtlichen Bereich um die Düppenweilerstraße/ Hubertusstraße geleistet werden kann.

Eine regelmäßige Kontrolle und Unterhaltung des Treibgutfangs und den Einlassbauwerks in die Verrohrung müssen die Funktionsfähigkeit sicherstellen.

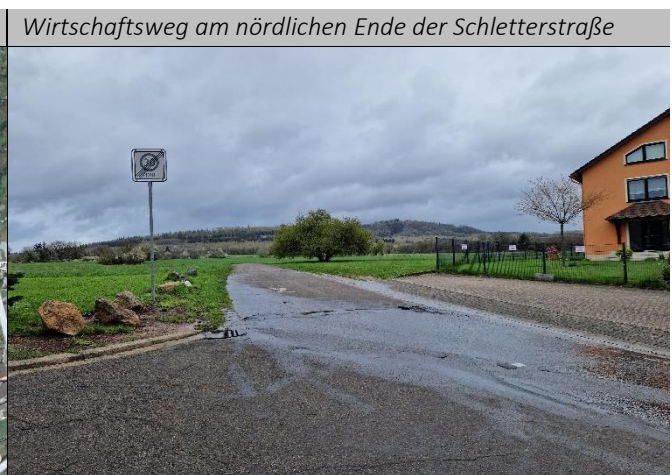
In der Schletterstraße, im nordwestlichen Abschnitt, gab es noch keine Probleme durch das auch vom Wirtschaftsweg in die Straße abfließende Wasser (Foto unten rechts). Probleme durch Wasserführung in der Straße, aufgrund der Überlastung des Kanals und der Bachverrohrung, betrafen bislang nur den südlichen Teil bzw. den Seitenarm der Schletterstraße. Dort wurde eine Mittelrinne angelegt, was positiv ist und die Wasserführung im Straßenraum verbessert.

Wirtschaftsweg am nördlichen Ende der Schletterstraße

Maßnahmen	Zuständigkeit	Umsetzung
<ul style="list-style-type: none"> Ausschöpfung der Rückhalte- /Retentionspotenziale am Rondelbach oberhalb der Ortslage durch Maßnahmen zur Verbesserung der Hochwasserausbreitung in der Gewässeraue Schaffung von Rückhaltestrukturen entlang des Gewässers, bspw. im Bereich des Wegedurchlasses in Verlängerung der Fußbachstraße Weiterverfolgen der Vorüberlegungen/ Untersuchung zur Errichtung einer Rückhalteeinrichtung am Rondelbach, ähnlich der Anlage am Zimmerbach 	Gemeinde	kurz- bis mittelfristig
Ausarbeitung eines Unterhaltungsplans für den Rondelbach (innerhalb eines Gewässerentwicklungskonzepts) zur Reduzierung der innerörtlichen Hochwassergefährdung durch Treibgut, Totholz und Verklausungen (insb. an den Querungsbauwerken)	Gemeinde	kurzfristig
Prüfung der Anschluss- und Rückstausituation im Bereich Schletterstraße 21	Abwasserzweckverband	kurzfristig
Sicherstellung der regelmäßigen Gewässer- und Anlagenunterhaltung am Rondelbach: <ul style="list-style-type: none"> Regelmäßige Kontrolle des Einlassbauwerks Schletterstraße auf kurzfristigen Unterhaltungsbedarf dauerhafte Ermöglichung einer Sichtkontrolle durch Freischneiden des Ein- und Auslassbereiches der Bachverrohrung hochwasservorsorgende Unterhaltung des Fließabschnitts insbesondere vor dem Einlassbauwerk in die Verrohrung, gemäß Festlegung im Unterhaltungskonzept 	Gemeinde	regelmäßig

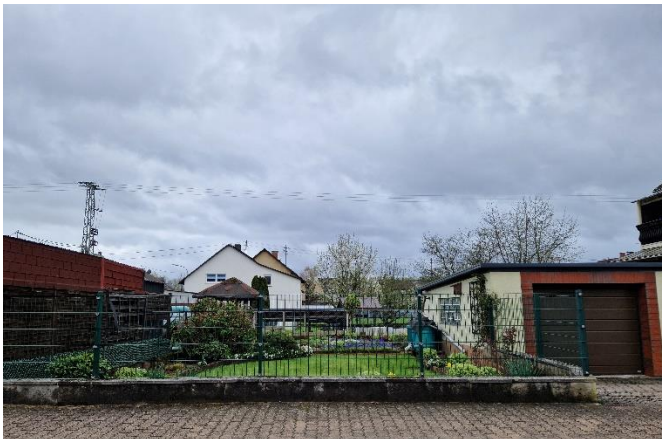
Blick von der Saarstr. in die Gärten zw. Saar- und Moselstr.

Situation Die Starkregengefahrenkarte zeigt teil massiven Aufstau von Niederschlagswasser in den tieferliegenden Grundstücken, rückseitig der Wohnbebauung von Saarstraße, Moselstraße, Gartenstraße und Enspfulstraße. Das bei Starkregen anfallende Wasser kann nicht abfließen und staut die Grundstücke ein. Bislang sind hier keine Erfahrungen oder Betroffenheiten von Anliegern bekannt.

Ziel Maßnahmen sind hier nur in Eigenvorsorge der Grundstücks- und Hauseigentümer möglich, um Wassereintritt in die Gebäude, durch den Aufstau in den Grundstücken, zu vermeiden.

Maßnahmen	Zuständigkeit	Umsetzung
Sicherstellung der Eigenvorsorge gegen (Grund-)Hochwasser der Prims, Kanalrückstau und Oberflächenabfluss bzw. Wasseraufstau nach Starkregen (Saarstraße, Moselstraße, Gartenstraße, Enspfulstraße), v.a. <ul style="list-style-type: none"> • Sicherung von Wassereintrittswegen an Gebäuden • Prüfung von Rückstausicherungen, regelmäßige Wartung bestehender Anlagen • Elementarschadenversicherung • Informations-, Verhaltens- und Risikovorsorge 	Anlieger	kurzfristig

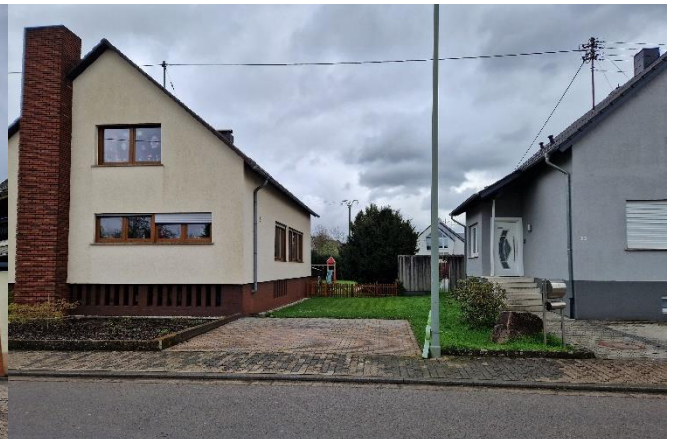
Blick von Enspfulstr. in die Gärten zw. Saar- und Moselstr.

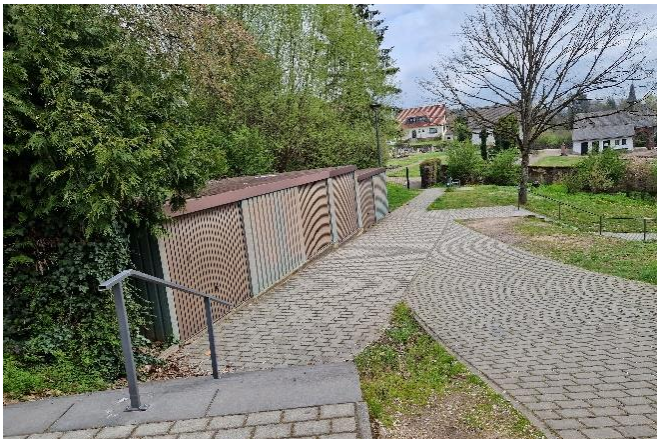
Weg von der Gemeinschaftsschule zum Friedhof

Situation Erfahrungen zeigen und die Starkregengefahrenkarte bestätigt dies, dass es durch Starkregen zu Oberflächenabfluss von der Josefstraße bis in die Fußbachstraße kommt. Das Oberflächenwasser fließt dann entlang der Fußwegeverbindung (Fotos oben) von der Josefstraße, entlang des Schulgeländes und des Friedhofs bis zur Fußbachstraße (Foto unten rechts). Der weitere Abflussweg reicht über die Hubertus- und weiter in die Niedstraße bis zur Mittelstraße.

Ziel Der Fußweg zwischen Schule und Friedhof bis zur Fußbachstraße funktioniert hier als Notabflussweg. Die Schule und Anlieger in der Fußbach-, Hubertus- und Niedstraße waren noch nicht betroffen, es ist zumindest keine Betroffenheit bekannt. Da zukünftige Ereignisse die Situation verschärfen könnten, sollten die Anlieger entlang des genannten Abflussweges die Notwendigkeit von Eigenvorsorgemaßnahmen prüfen, insbesondere wenn Gefälle von der Straße zum Gebäude besteht und Gebäudezugänge, Fenster, Lichtschächte und Einfahrten niedriger liegen als das Straßenniveau.

Maßnahmen	Zuständigkeit	Umsetzung
Sicherstellung der Eigenvorsorge gegen Kanalarückstau und Oberflächenabfluss nach Starkregen (Josefstraße, Fußbachstraße, Hubertusstraße, Niedstraße, Mittelstraße), v.a. <ul style="list-style-type: none"> • Sicherung von Wassereintrittswegen an Gebäuden • Prüfung von Rückstausicherungen, regelmäßige Wartung bestehender Anlagen • Elementarschadenversicherung • Informations-, Verhaltens- und Risikovorsorge 	Anlieger	kurzfristig

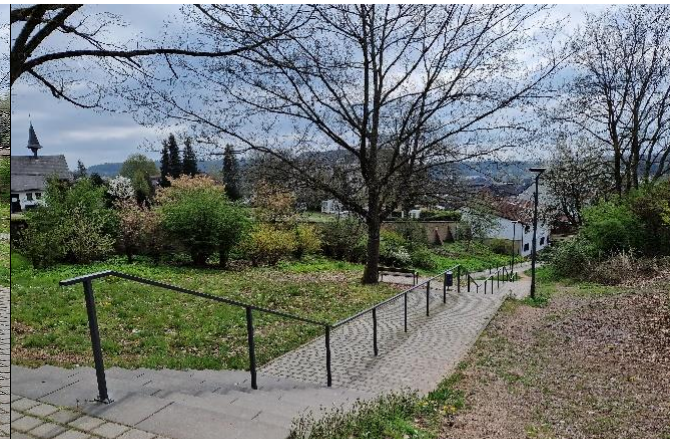
(Abfluss-)Weg zur Fußbachstraße

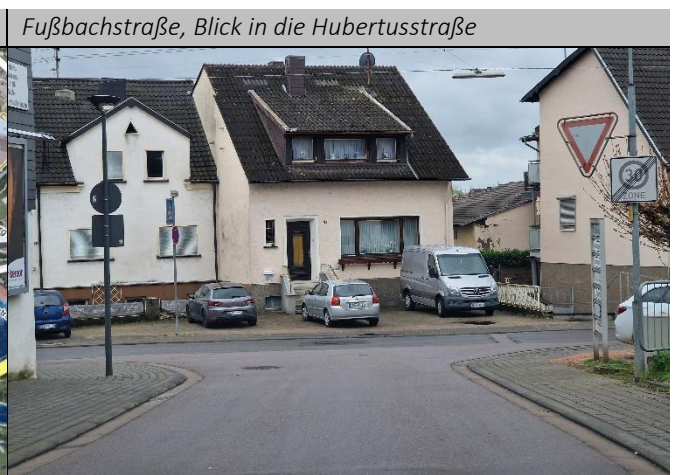
Fußbachstraße, Blick in die Hubertusstraße

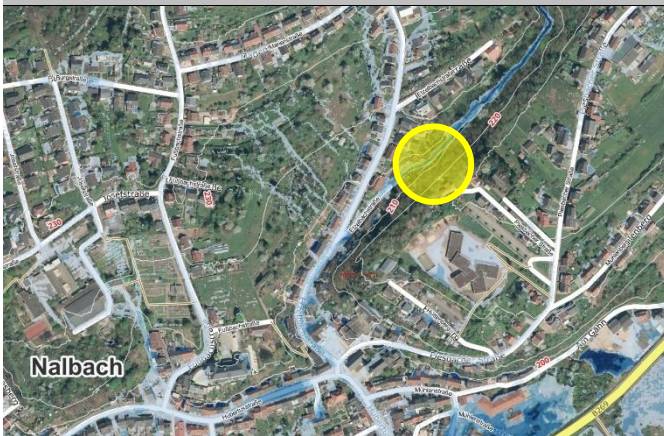
Situation Der Etzelbach (Gewässer 3. Ordnung) entspringt nordöstlich der Etzelbachstraße, unweit außerhalb der bebauten Ortslage. Der Bach führt aus dem Einzugsgebiet viel Treibgut und Totholz mit, dass sich am Einlassbauwerk vor der innerörtlichen Verrohrung (Fotos oben) verkleist, dieses zusetzt und dazu führt, dass der Bach unmittelbar in die Etzelbachstraße abfließt.

Bachlauf und Geländeenutzung oberhalb der Verrohrung

Neben der regelmäßigen Kontrolle und Unterhaltung des Einlassbauwerks, ist eine Unterhaltung des Gewässerabschnitts vor der Verrohrung eminent wichtig, um zur Hochwasservorsorge beizutragen. Die Art und Weise sowie der Zielzustand der Unterhaltung soll auch für den Etzelbach in einem

Unterhaltungskonzept festgelegt werden. Zur Entschärfung der Hochwassergefährdung am Einlassbauwerk müssen auch die Anlieger beitragen, durch eine angepasste Nutzung der überflutungsgefährdeten Grundstücke sowie durch Sicherstellung der Verkehrssicherungspflicht hinsichtlich des Bewuchses auf den Privatgrundstücken unmittelbar am Gewässer. Eine gemeinsame Gewässerbegehung mit den Anliegern soll für die Problematik sensibilisieren und über die Rechte und Pflichten als Bachanlieger aufklären.

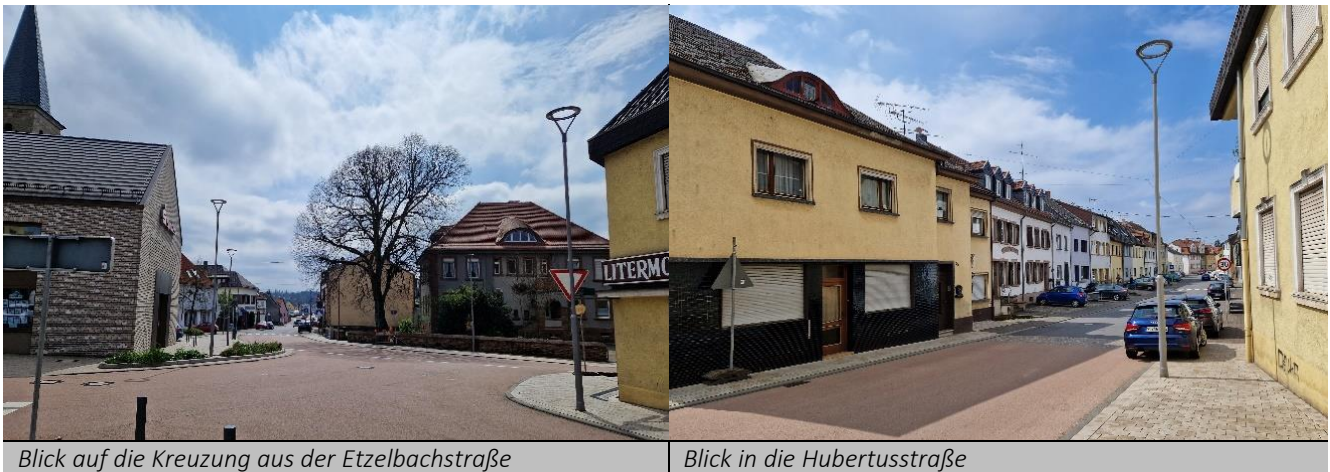
Situation Der innerörtliche Bereich um die Kreuzung Etzelbachstraße/ Hubertusstraße/ Piesbacher Straße wird bei Starkregen durch Oberflächenabfluss von der Etzelbachstraße und bei Überlastung des Einlassbauwerks des Etzelbaches (siehe vorherigen Maßnahmensteckbrief) auch durch in die Straße abfließendes Bachhochwasser beaufschlagt.

Die Starkregengefahrenkarte zeigt zudem einen gefährdenden Wasseraufstau im Bereich Hubertusstraße 37-45 (Foto unten rechts). Hier könnte sich bei Starkregen Oberflächenabfluss aufstauen und kritisch für die Bebauung werden. Erfahrungen bestehen noch nicht, notwendige Eigenvorsorgemaßnahmen sollten durch die Anlieger geprüft werden.

Maßnahmen	Zuständigkeit	Umsetzung
<ul style="list-style-type: none"> • Überprüfung der Entwässerungsgraben im Wald: Änderung der Entwässerung zur Verbesserung der Wasserrückhaltung im Wald und zur Vermeidung des Abflusses Richtung Ortslage bei Überlastung der Gräben • Verbesserung der Wasserrückhaltung im Einzugsgebiet und im Wald, insb. an den Wegedurchlässen der Seitengewässer, bspw. durch Maßnahmen wie einer Erhöhung des Weges, um das Rückstauvolumen am Durchlass zu vergrößern bzw. durch eine Drosselung am Durchlass den Abfluss zu verzögern 	Forst	kurz- bis mittelfristig
<p>Sicherstellung der Eigenvorsorge gegen Hochwasser des Etzelbaches und Überlastung der Bachverrohrung, Kanalrückstau und Oberflächenabfluss nach Starkregen (Etzelbachstraße, Hubertusstraße, Piesbacher Straße), v.a.</p> <ul style="list-style-type: none"> • Sicherung von Wassereintrittswegen an Gebäuden • Prüfung von Rückstausicherungen, regelmäßige Wartung bestehender Anlagen • Elementarschadenversicherung • Informations-, Verhaltens- und Risikovorsorge 	Anlieger	kurzfristig

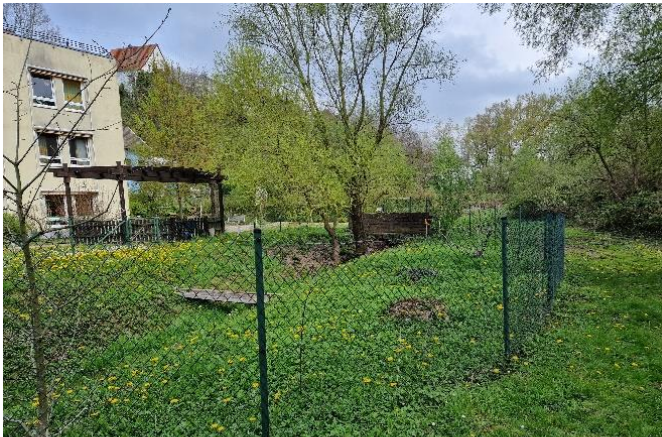
Offener Bachlauf auf dem Gelände der Seniorenresidenz

Situation Die AWO-Seniorenresidenz Primsmühle ist gemäß Hochwassergefahrenkarten nicht von Primshochwasser betroffen. Sie liegt jedoch auch am „Nalbacher Mühlengrabenbach“ (Gewässer 3. Ordnung), dessen Verrohrung vor einigen Jahren abschnittsweise offengelegt wurde (Renaturierung 2004). Ein ehemaliger Mühlgraben wurde verfüllt.

Der Mühlgrabenbach entwässert in die Prims. Die Starkregengefahrenkarten zeigen eine potenziell hohe Gefährdung der Bebauung an Mühlenstraße und „Am Gähn“ durch Ausuferung des Mühlgrabenbaches und Wasseraufstau nördlich des Straßendamms der B 269.

Maßnahmen	Zuständigkeit	Umsetzung
Freihaltung der Freiflächen am Mühlgrabenbach von Bebauung, zur Erhaltung des Hochwasserretentionsraums	Gemeinde	dauerhaft
<ul style="list-style-type: none"> • Sicherstellung der Eigen-/ Objektvorsorge an der AWO Seniorenresidenz Primsmühle <ul style="list-style-type: none"> ○ Sicherung von Wassereintrittswegen an Gebäuden ○ Prüfung von Rückstausicherungen, regelmäßige Wartung bestehender Anlagen ○ Prüfung zum Einbau tragwasserdichter Kanaldeckel im Außenbereich ○ Elementarschadenversicherung ○ Informations-, Verhaltens- und Risikovorsorge, Information der Mitabreitenden und Bewohner:innen • Aufstellung eines Rettungs- und Evakuierungskonzeptes (Hochwassernotfallplan) für den Hochwasserfall an der Seniorenresidenz Primsmühle in der Mühlenstraße 19 (Abstimmung des Hochwassernotfallplans mit der Feuerwehr der Gemeinde Schmelz) 	AWO Saarland	kurzfristig
Sicherstellung der regelmäßigen Gewässer- und Anlagenunterhaltung am Nalbacher Mühlgrabenbach: <ul style="list-style-type: none"> • Regelmäßige Kontrolle und Unterhaltung der Durchlassbauwerke vor der Verrohrung auf kurzfristigen Unterhaltungsbedarf • hochwasservorsorgende Unterhaltung des Fließabschnitts an der Seniorenresidenz 	Gemeinde	regelmäßig

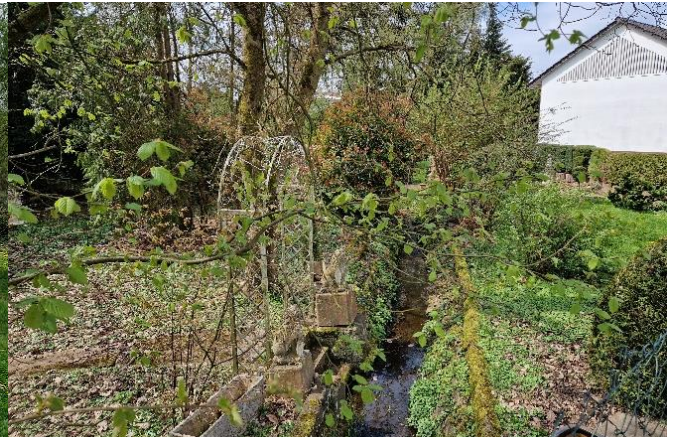
Offener Bachlauf an der Mühlenstraße

Der Mühlgrabenbach muss in den offenen Fließabschnitten und besonders ober- und unterhalb der Durchlassbauwerke regelmäßig unterhalten werden, damit der Normalwasserabfluss sichergestellt ist und auch bei höherer Beaufschlagung der Rückstau an den Durchlässen, bis zu deren Kapazitätsgrenze, vermieden wird.

Sicherstellung der regelmäßigen Anlagenunterhaltung am Durchlass des Nalbacher Mühlgrabenbaches in der B 269 <ul style="list-style-type: none"> • Regelmäßige Kontrolle und Unterhaltung der Durchlassbauwerke vor der Verrohrung auf kurzfristigen Unterhaltungsbedarf • hochwasservorsorgende Unterhaltung des Fließabschnitts an der Seniorenresidenz 	Gemeinde	regelmäßig
Hochwasserangepasste Nutzung des Grundstücks am Bachlauf und im potenziellen Überschwemmungsbereich: <ul style="list-style-type: none"> • Beseitigung von Abflusshindernissen • Freihaltung des Gewässerumfeldes von abtriebsgefährdeten (Material-) Lagerungen und baulichen Anlagen ohne wasserrechtliche Genehmigung • Sicherung von technischen und gefährdenden Anlagen (Gas-, Öltanks etc.) • Berücksichtigung der Verkehrssicherungspflicht als Bachanlieger 	Anlieger	dauerhaft
Sicherstellung der Eigenvorsorge gegen Hochwasser des Mühlgrabenbaches und Überlastung der Bachverrohrung, Kanalarückstau und Oberflächenabfluss nach Starkregen (Mühlenstraße, Am Gähn), v.a. <ul style="list-style-type: none"> • Sicherung von Wassereintrittswegen an Gebäuden • Prüfung von Rückstausicherungen, regelmäßige Wartung bestehender Anlagen • Elementarschadenversicherung, Informations-, Verhaltens- und Risikovorsorge 	Anlieger	kurzfristig

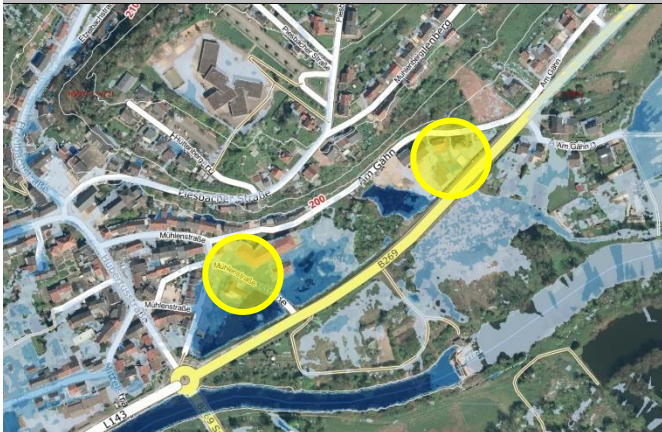
Maßnahmenbereich

Ziel An der Straße „Am Gähn“, auf Höhe des Gewässerdurchlasses in der B 269 zur Prims, wurde in den letzten Jahren Bebauung erweitert. Die noch bestehenden Freiflächen am Gewässer und der dortige, ökologisch wertige Erlenbusch sollen als Retentionsbereich und Hochwasserausbreitungsfläche erhalten und von weiterer Bebauung freigehalten werden.

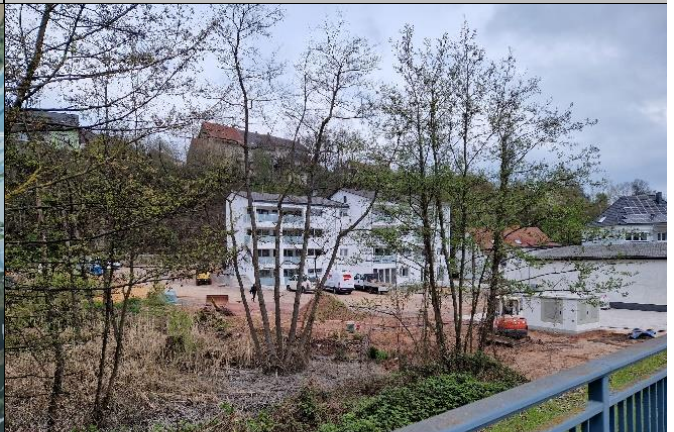
Blick von der B 269 auf die Bebauung Am Gähn

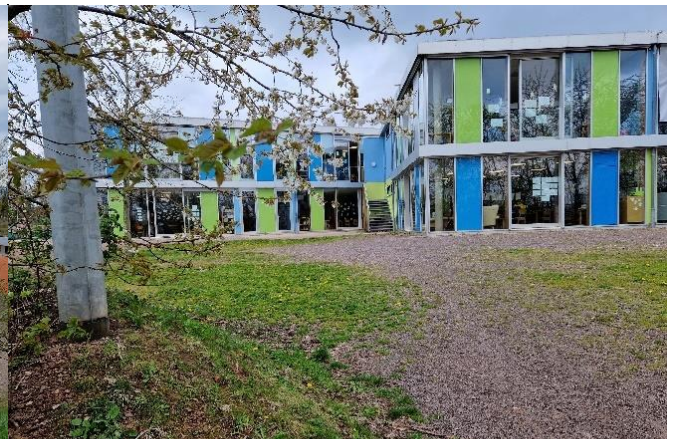
Hoffläche und Rückseite

Situation Die Starkregengefahrenkarte zeigt einen Wasseraufstau vor dem Gebäude der Grundschule (Foto oben links). In Zukunft ist eine bauliche Erweiterung des Gebäudekomplexes nach hinten geplant (Foto oben rechts). Im Zuge dieser Erweiterung und der Neuanlage der Außenflächen muss die Starkregenvorsorge und die Notentlastung von Oberflächenwasser im Starkregenfall planerisch berücksichtigt werden.

Ziel Bei der baulichen Erweiterung und Erneuerung der Außenflächen soll die Entwässerung überarbeitet und verbessert werden. Das Gefälle der Flächen soll von den Gebäuden weggeführt werden und es sollte eine breitflächige (Not-)Entwässerung über den bestehenden Wall entlang der Grundstücksgrenze in Richtung der Straße „Hüttenberg“ geprüft werden. Das Wasser der Schulhofflächen könnte bspw. mit einer breiten Mulde entlang des Walls erfolgen und in den Kanal geleitet werden. Bei einer Überlastung der Regelentwässerung würde dann eine breitflächige Ableitung über den Wall erfolgen.

Maßnahmen	Zuständigkeit	Umsetzung
Berücksichtigung der Starkregenvorsorge bei Neugestaltung der Außenflächen und baulicher Erweiterung der Grundschule	Gemeinde	mittelfristig
Sicherstellung der Eigenvorsorge gegen Wassereintritt am Schulgebäude	Gemeinde	kurzfristig

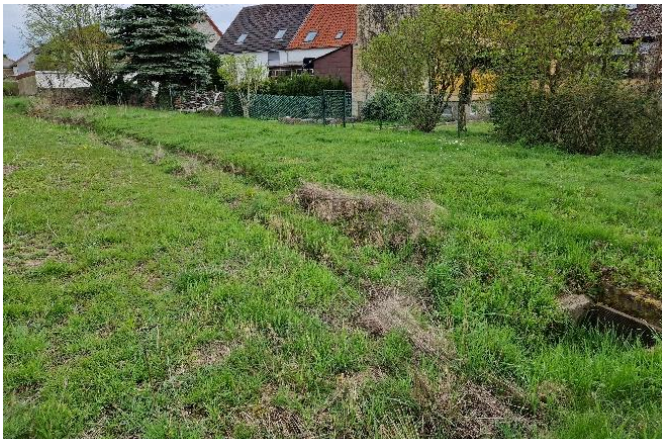
Wall und Einlassbauwerk rückseitig der Wohngebäude

Situation An der Piesbacher Straße soll eine neue Kindertagesstätte gebaut werden, rückseitig der bestehenden Wohnbebauung, mit Erschließung entlang des Grundstücks Piesbacher Straße 65. Die Starkregengefahrenkarte zeigt einen potenziellen Aufstau von Wasser in diesem Bereich, aufgrund einer Aufwallung, die Oberflächenwasser in ein bestehendes Einlassbauwerk führen soll (Foto oben links), um Abfluss in die bebauten Grundstücke zu vermeiden.

Ziel Bei der weiteren Planung des Neubaus muss die Starkregengefahrenkarte berücksichtigt werden, um das Gebäude und die Flächen so zu gestalten und anzulegen, dass es zukünftig bei Starkregen weder zu Gefährdung und Betroffenheit der KiTa kommt noch zu einer Verschärfung der Situation für die umliegende Bebauung. Anzuraten ist eine detaillierte Starkregenanalyse auf Grundlage der Vermessungsdaten durch das Planungsbüro, das die Planung der KiTa macht.

Maßnahmen	Zuständigkeit	Umsetzung
Intensive Betrachtung und Berücksichtigung der Starkregengefährdung bei Planung der neuen KiTa an der Piesbacher Straße: Berücksichtigung der Starkregengefahrenkarten und ggf. Durchführung einer ergänzenden detaillierten Abflussanalyse	Gemeinde	kurzfristig

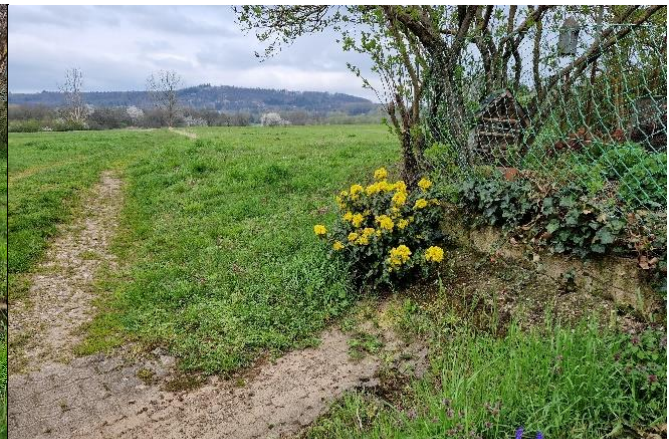
Blick auf die Flächen des geplanten KiTa-Standorts

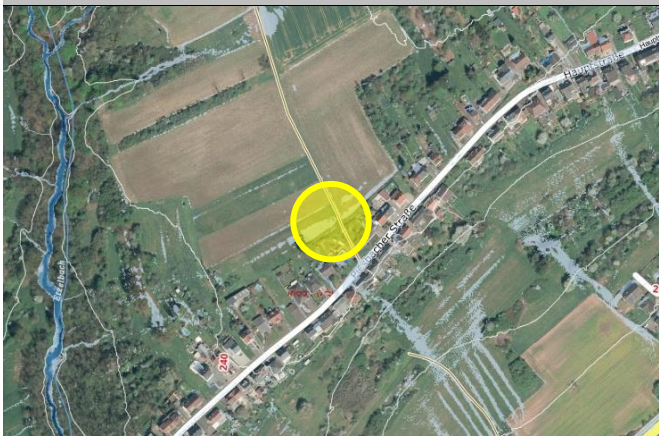
Maßnahmenbereich

Erschließungsweg zur Piesbacher Straße

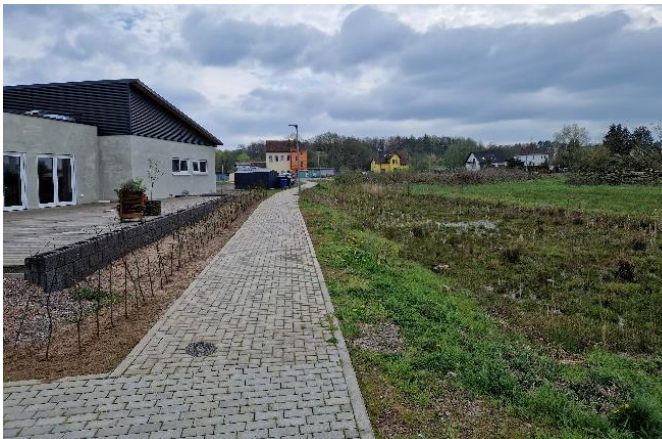
Blick nach Süden entlang des erschlossenen Areals

Situation Das Gewerbegebiet in der Primsaue soll erweitert werden, die Flächen sind bereits erschlossen und grenzen an die bestehende Wohnbebauung der Saarwellingener Straße (Fotos oben).

Im Bebauungsplan muss die Hochwasser- und Starkregengefährdung thematisiert und planerisch berücksichtigt werden, zudem muss die Eigenvorsorge an den zu errichtenden Gebäuden von vornherein durch die Bauherren mitbedacht werden. Die Gemeinde muss ihrerseits auf die Überflutungsgefahren und die Notwendigkeit der Eigenvorsorge hinweisen

<i>Maßnahmen</i>	<i>Zuständigkeit</i>	<i>Umsetzung</i>
<ul style="list-style-type: none">• Information und Aufklärung der zukünftigen Bauherren im neuen Gewerbegebiet über die Hochwasser- und Starkregengefährdung und die Notwendigkeit und Verpflichtung von Eigenvorsorgemaßnahmen• Berücksichtigung der Hochwasser- und Starkregengefährdung sowie der Rechtsverordnung zum festgesetzten Überschwemmungsgebiet bei der weiteren Planung zur Erweiterung des Gewerbegebiets	Gemeinde	kurz- bis mittelfristig

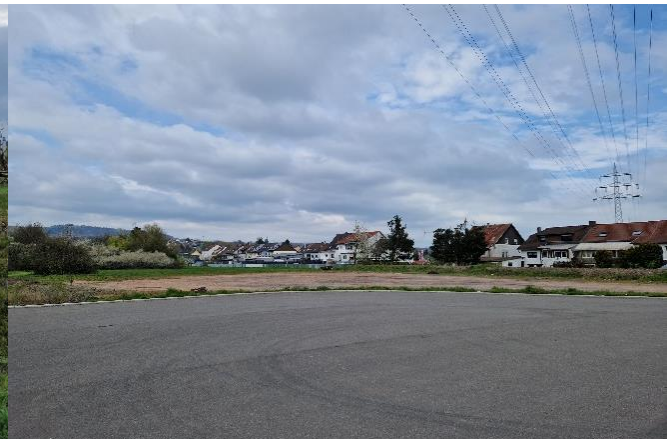
Fläche des geplanten Gewerbegebiets

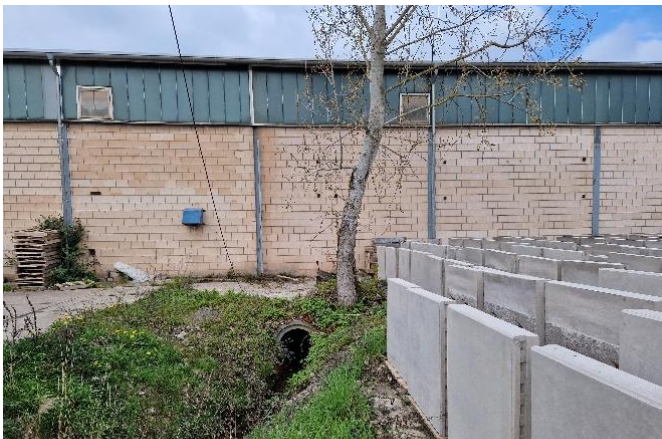
Blick auf die Bachverrohrung des Kindelfloß'

Situation Zwischen Eisenbahnstraße und Gewerbegebiet fließt das Gewässer Kindelfloß (Gewässer 3. Ordnung) offen und ist abschnittsweise überbaut (Foto oben links). Die Starkregengefahrenkarte zeigt teils hohen Einstau durch Starkregen südlich der Bahntrasse, im Abschnitt östlich der B 269 sind durch Starkregen potenziell auch die Flächen der dortigen Betriebe gefährdet, so etwa der Parkplatz des Discounters und das Firmengelände von Krewer Holz Paletten (Fotos oben und unten rechts).

Ziel Maßnahmen der Eigenvorsorge sind durch die betroffenen Betriebe zu treffen. Die Entwässerungseinrichtungen (Graben entlang der Eisenbahnstraße und im gefährdeten Bereich der Saarwellinger Straße) sowie die Durchlässe und der offene Gewässerabschnitt des Kindelfloß' sind durch die Gemeinde zu unterhalten. Die Regelentwässerung muss sichergestellt werden, kurzfristig ist der Bereich an der Zufahrt zum Krewer Betriebsgelände (Graben und Einlassbauwerk an Toreinfahrt rechts) freizumachen.

Maßnahmen	Zuständigkeit	Umsetzung
Unterhaltung der Entwässerungseinrichtungen an der Zufahrt zu Krewer Holz Paletten	Gemeinde	kurzfristig
Sicherstellung der regelmäßigen Gewässer- und Anlagenunterhaltung am Kindelfloß sowie Unterhaltung der Entwässerungseinrichtungen an der Eisenbahnstraße und der Saarwellinger Straße	Gemeinde	regelmäßig
Sicherstellung der (auch betrieblichen) Eigenvorsorge gegen Hochwasser des Kindelfloß, Überlastung der Entwässerungseinrichtungen, Kanalrückstau und Oberflächenabfluss nach Starkregen (Eisenbahnstraße), v.a. <ul style="list-style-type: none"> Sicherung von Wassereintrittswegen an Gebäuden 	Anlieger	kurzfristig
