# Starkregen- und Hochwasservorsorge

für die Stadt Bexbach

## Maßnahmensteckbriefe

Stand: 07.10.2025

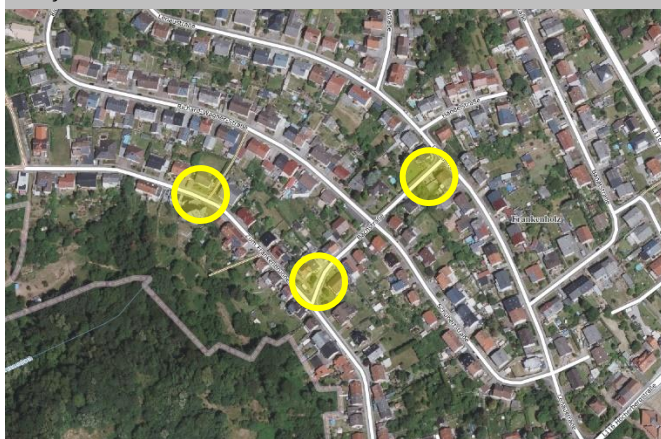
Maßnahmenbereich

Innerhalb des genannten Maßnahmenbereiches besteht die Möglichkeit zur baulichen Optimierung eines potenziellen Notabflusskorridors im Wiesenweg von der Richard-Wagner-Straße (Bereich Nr. 20, „Treppechen“) bis zur Straße „Zum Frankenbrunnen“ (Foto unten rechts). In der Straße vor dem Objekt „Zum Frankenbrunnen 27“ befindet sich eine Senke, der Notabflussweg ließe sich, auch aufgrund des

Gebäudes, nur auf dem Privatgrundstück weiter bin in das Einzugsgebiet des Bexbaches führen. Wenn der Weg zum Notabflussweg hergerichtet wird, muss unterhalb eine Fortführung auf dem Privatgrundstück erfolgen, was jedoch nur in Übereinkunft mit dem Grundstückseigentümer umsetzbar ist.

Da Eigenvorsorgemaßnahmen dort auch unabhängig davon erforderlich sind (bspw. die Sicherung der bodengleichen Lichtschächte), sind diese zu priorisieren, bevor eine Maßnahme zur Herstellung des Notabflussweges umgesetzt werden sollte.

| Maßnahmen | Zuständigkeit | Umsetzung |
|---|---|---|
| Optimierung des Notabflussweges von der Richard.-Wagner-Straße bis zur Straße „Zum Frankenbrunnen“ und weiter bis in das Einzugsgebiet des Bexbaches | Stadt | langfristig |

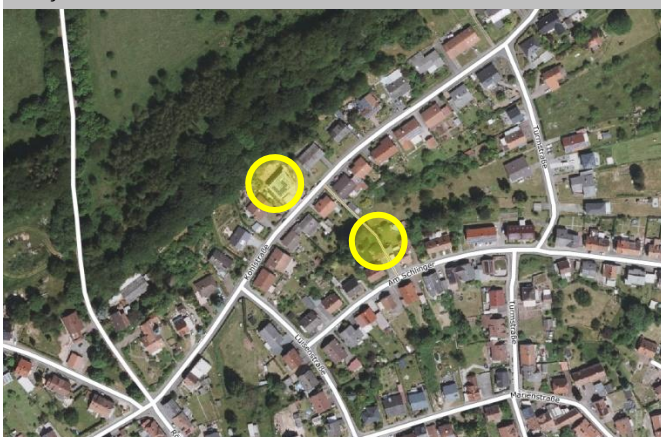
Maßnahmenbereich

Innerhalb des genannten Maßnahmenbereiches besteht die Möglichkeit zur baulichen Optimierung eines potenziellen Notabflusskorridors, im Verbindungsweg zwischen den Grundstücken Kohlstraße Nr. 66 und 68 (städtischer Weg) bis zur Straße „Am Schlinger“ (Foto unten rechts). Der Notabflussweg lässt sich baulich jedoch, aufgrund der umliegenden dichten Bebauung, nicht bis zum einem Vorfluter herstellen. Dies wäre zukünftig nur bei anstehenden Straßenbaumaßnahmen möglich. Dennoch wäre eine Herrichtung des Wiesenweges zum Notabflussweg sinnvoll, wenn damit der Wasserabfluss gezielt entlang

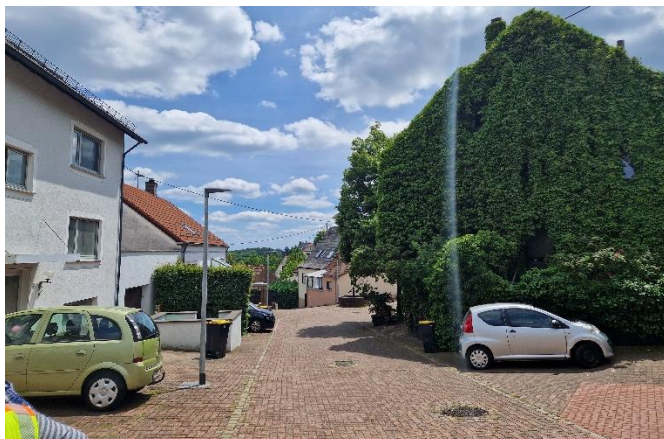
Brunnenstraße unterhalb der Glanquelle

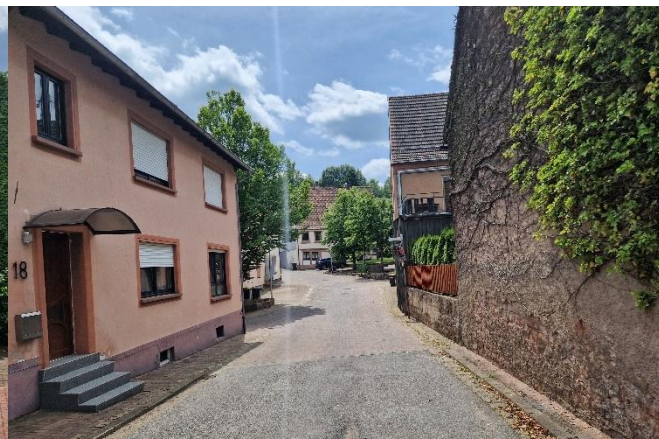
Dunzweilerstraße, Blick Richtung Kirche

**Situation** Der Glan ist ein Gewässer 3. Ordnung, er entspringt im Brunneneck und wird zunächst verrohrt geführt. Entlang der Kirche und weiter unterhalb entlang der Glanhalle, Feuerwehr und Kita fließt er offen, lediglich mit kurzen verrohrten Abschnitten, so etwa in der Dunzweilerstraße vor der Kirche. Zwischen den Anwesen Dunzweilerstraße 6 und 8 fließt der Glan wieder offen Richtung Osten.

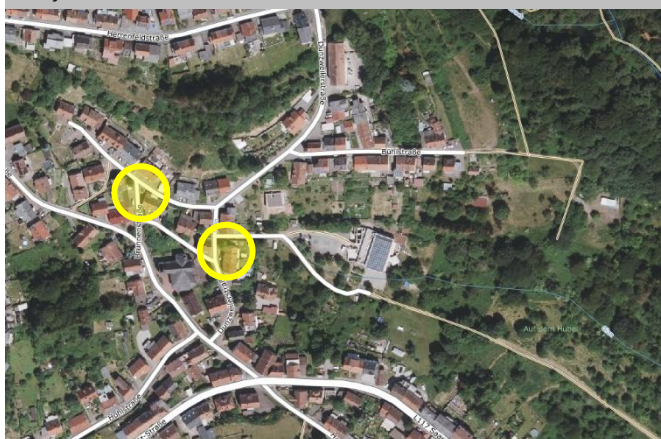
Maßnahmenbereich

Dort, wo das Gewässer entlang oder gar auf Privatgrundstücken verläuft, hat auch der Anlieger seinerseits hochwasservorsorge Aufgaben und eine Verkehrssicherungspflicht am Gewässer zu erfüllen.

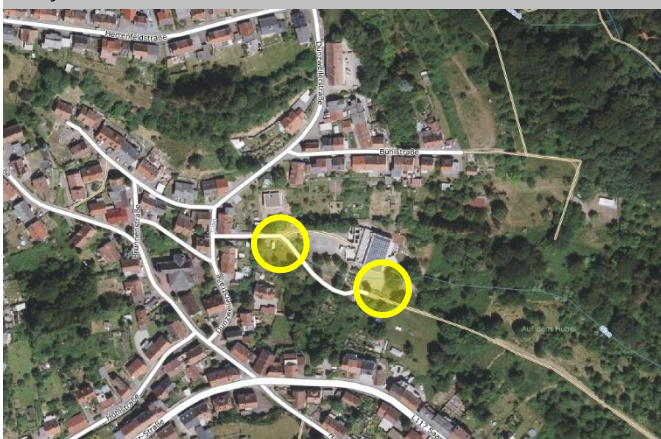
Maßnahmenbereich

**Ziel** Zum Zeitpunkt der Ortsbegehung war der Umbau des Hallenvorplatzes bevorstehend. Angeregt wurde, bei der geplanten Erneuerung das Gefälle anzupassen, um das Wasser nicht dem Eingang zuzuleiten. Zudem muss man dort an der Einfahrt zur Feuerwehr gesondert Maßnahmen ergreifen, da hier ohnehin das Potenzial besteht, dass der Bach vor der Verrohrung in der Feuerwehrezufahrt übergeht und die Einsatzbereitschaft gefährdet. Langfristig ist die Verlegung des Feuerwehrstandortes und die Erweiterung der Kita in die Gebäudeteile der Feuerwehr geplant.

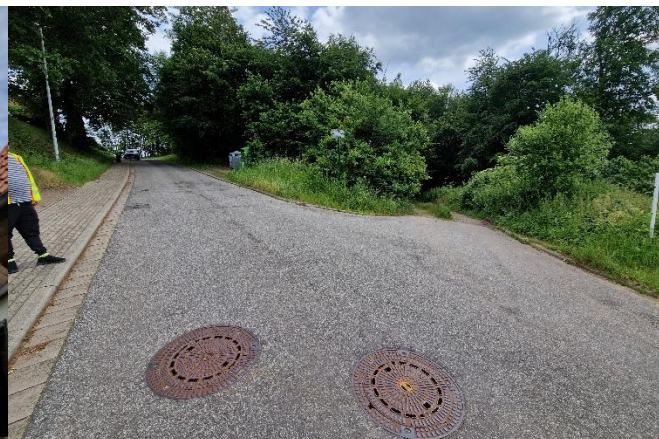
Abzweigung Waldweg nach Waldmohr

**Situation** Die Dunzweilerstraße führt in nordöstliche Richtung aus der Ortslage heraus. Sie ist im oberen Abschnitt vom Ortseingang bis zur Senke im Bereich Nr.17 und 40 wasserführend. Dort fließt das Wasser dann zwischen den Objekten in das Bachtal des Großen Pfaffenwaldbaches nach Ost.

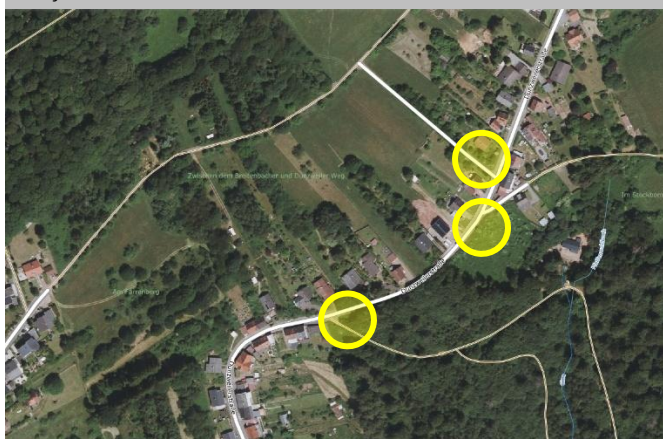
Maßnahmenbereich

Der nach Nordwesten führende **Schotterweg an Grundstück Nr. 47** (Foto unten rechts) führt bei Starkregen häufiger dazu, dass sich der Einlass zusetzt. Etwas weiter oben ist es ein Wiesenweg. Sofern der Weg weiter befahrbar sein soll, kann der Einbau von Spurplatten sinnvoll, um die Erosionswirkung und den Schotterabtrag zu verhindern. Andernfalls kann der Einbau eines Geogitters und die durchgehende Herstellung als Wiesenweg den Schotterabtrag vermeiden.

| Maßnahmen | Zuständigkeit | Umsetzung |
|---|---|---|
| Verbesserung des Wasserrückhalts im Wald und Vermeidung des gezielten Abflusses zur Ortslage durch verschiedene, sich ergänzende Maßnahmen im Wald (in Abstimmung mit Forst bzw. Flächeneigentümern): <ul style="list-style-type: none"> <li>• Tiefenversickerung begünstigen</li> <li>• Wasserspeicherung erhöhen</li> <li>• Oberflächenabfluss mindern, Infiltration erhöhen</li> <li>• Linienabfluss mindern, Retentionsraum bereitstellen: Anlage von Kleinrückhalten am Weg und in der Fläche</li> </ul> | Stadt/ Forst | mittelfristig |
